令和元年台風19号災害
長野市立公民館・交流センター被災状況

令和2年2月20日

教育委員会
家庭・地域学びの課

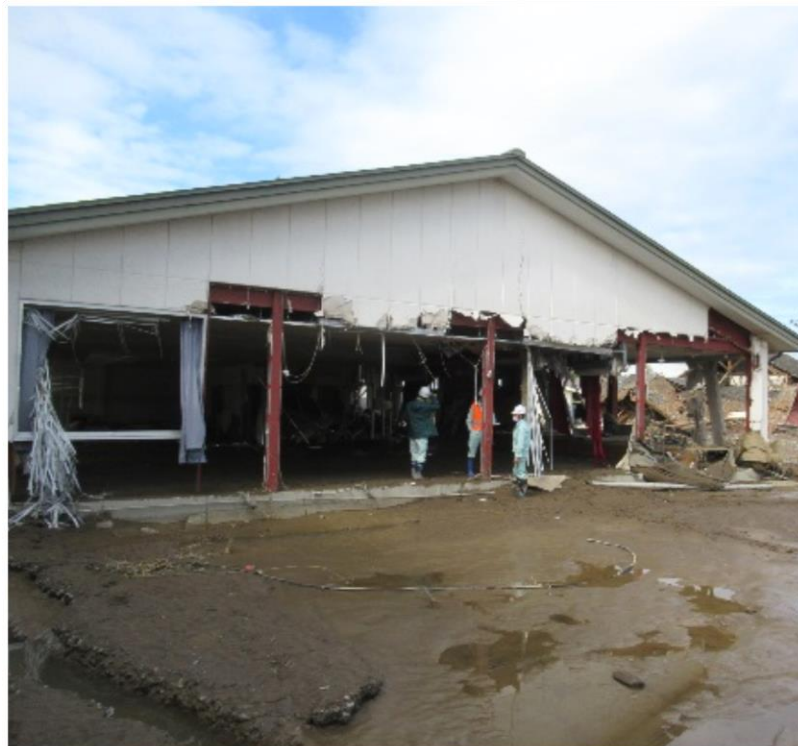
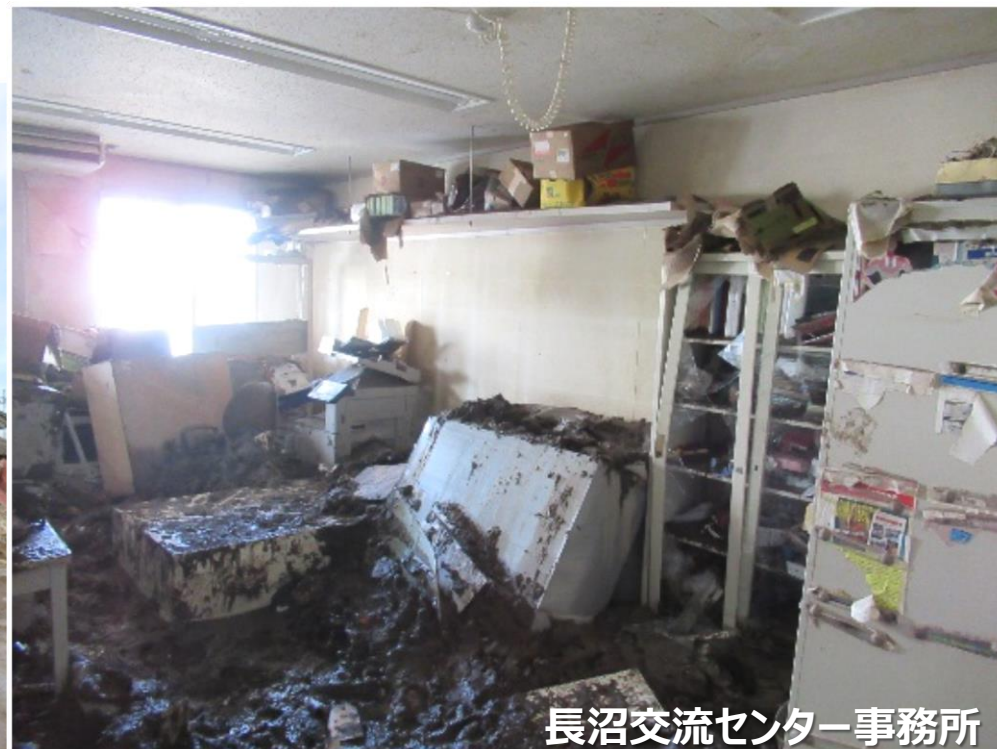
【施設が被災し壊滅的な状態】

令和元年台風19号の記録的な大雨の影響で、長沼交流センター付近の千曲川左岸堤防が約70メートルに渡って決壊し、長沼支所及び長沼交流センター等が被災した。

堤防が決壊し、天井付近まで濁流が流れ込み、屋内の設備が散乱するとともに泥が堆積した。長沼交流センターは、講座の開講や貸館事業を行える状況ではなく、住民の利用に供する施設（公の施設）としての機能が失われている。

- ・長沼交流センターの指定管理については、令和2年3月末までに停止または取り消し予定です。
- ・長沼交流センターは4月からは直営で生涯学習に関する事業を進めます。
- ・豊野公民館は今年度中に仮復旧を行い、令和2年4月1日から2階で貸館利用を開始するとともに、講座も開催していきます。
- ・長沼交流センター及び豊野公民館の本格復旧については、地域の皆様の意見等を踏まえ検討を進めます。

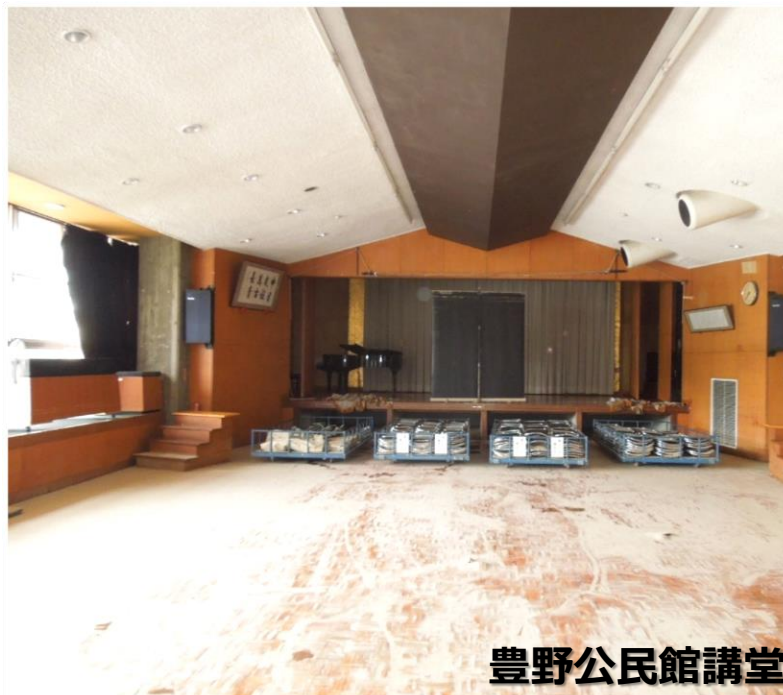
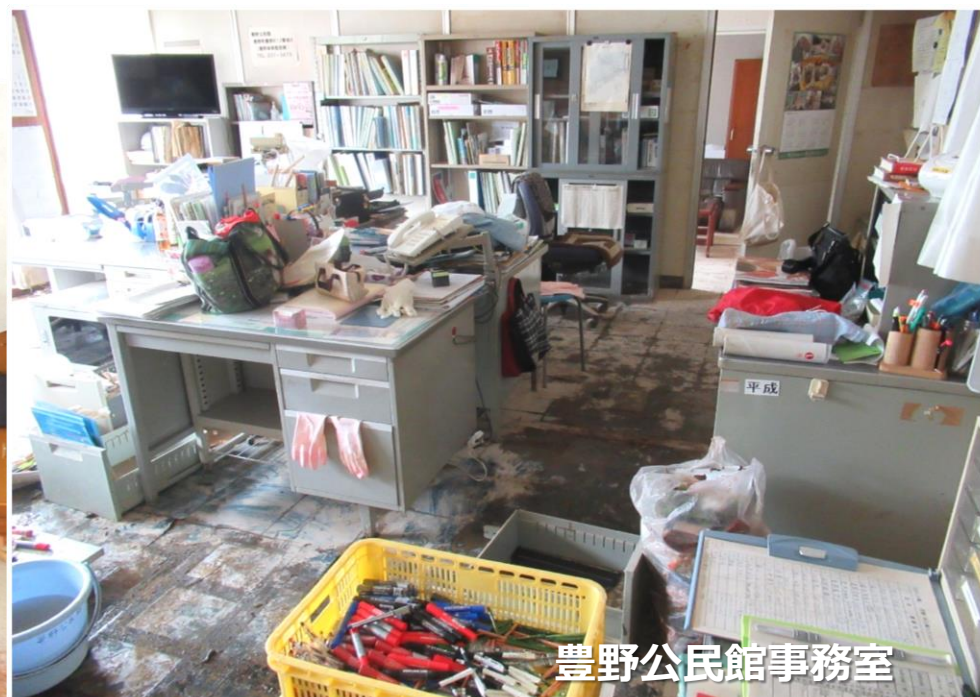
被災後の豊野公民館

令和元年台風19号の記録的な大雨の影響で、長沼交流センター付近の千曲川左岸堤防が約70メートルに渡って決壊し、豊野公民館が浸水により被災した。

千曲川左岸堤防が決壊し、1階の床上45cm浸水被害となる。2階への被害はなく講義室を事務室にし、事業の運営。
