屋根伏図 (現状屋根調査結果)

資料 4 図面

屋根調査結果を下図に表記致します。

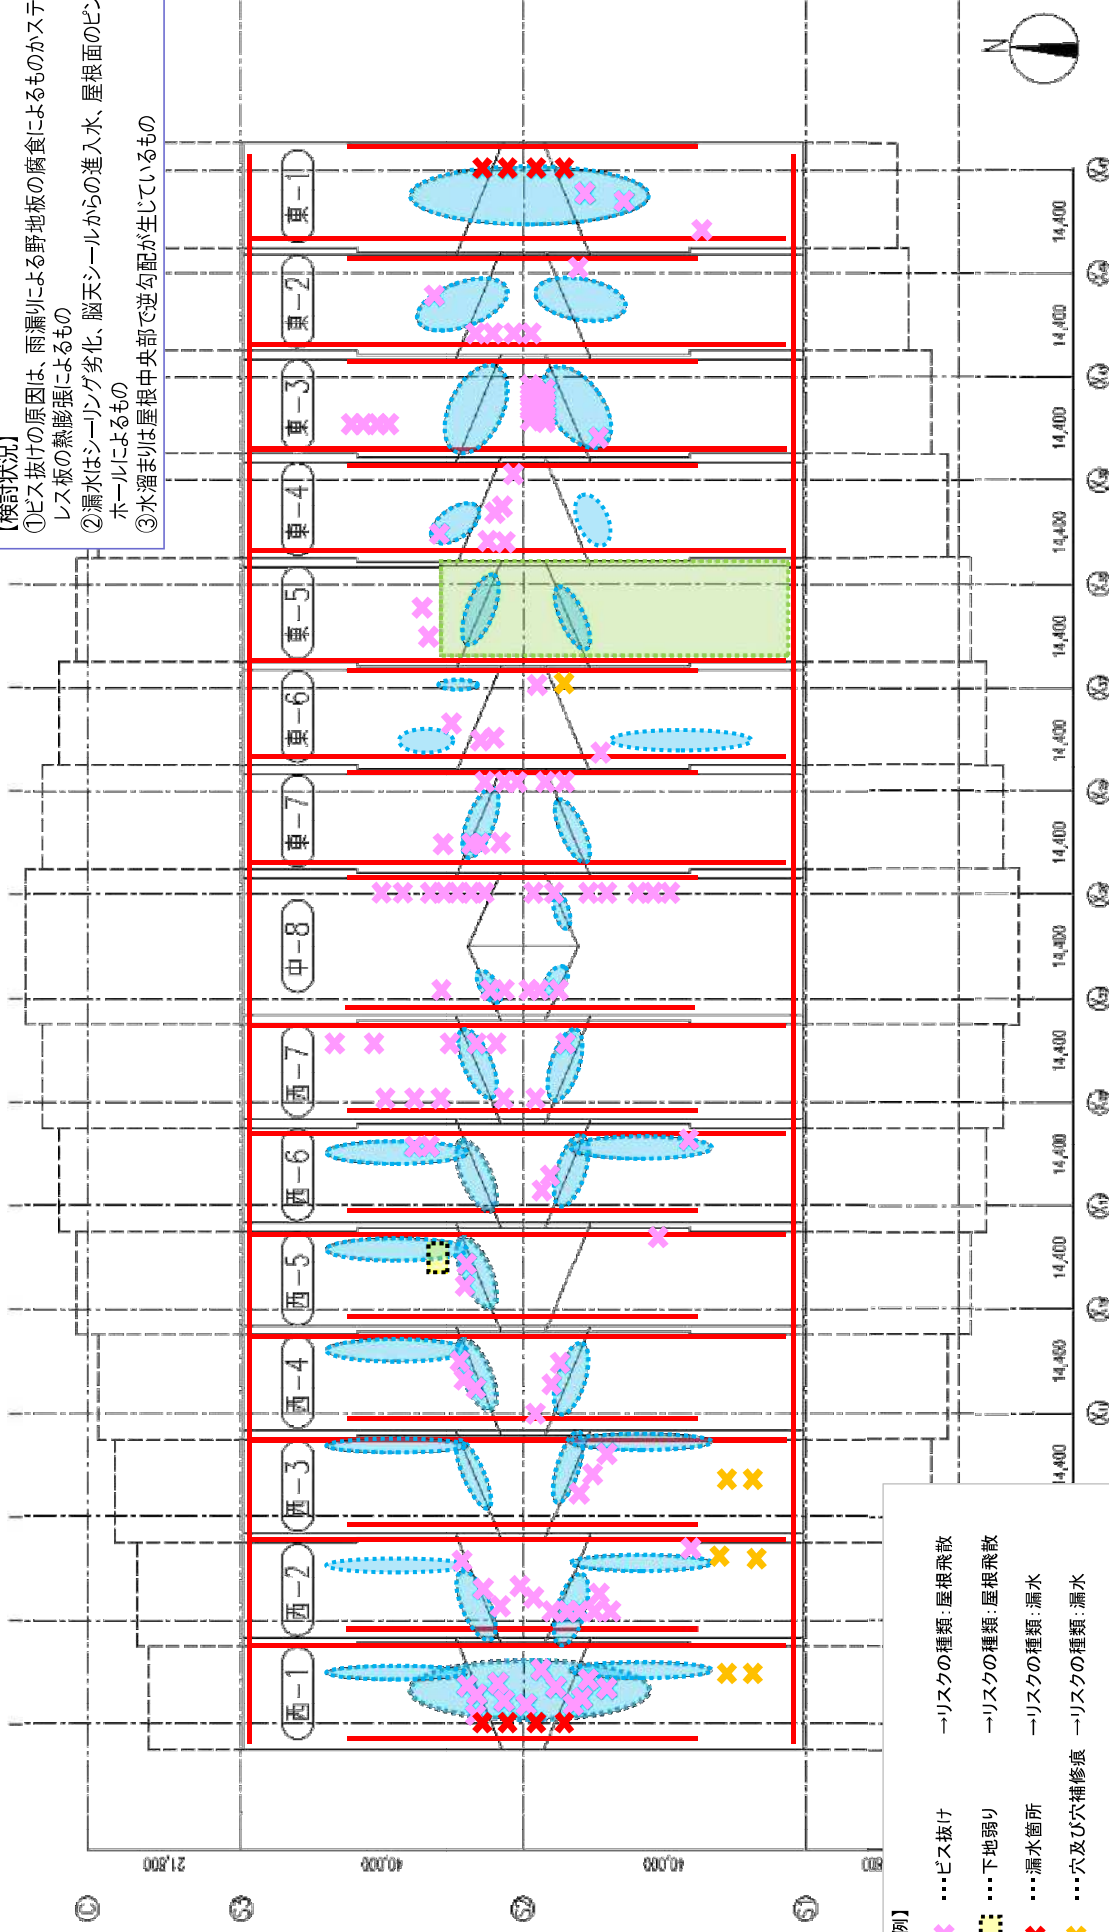
【検討状況】
 ①ビス抜けの原因は、雨漏りによる野地板の腐食によるものかステンレス板の熱膨張によるもの
 ②漏水はシーリング劣化、雨天シールからの進入水、屋根面のピンホールによるもの
 ③水溜まりは屋根中央部で逆勾配が生じているもの
