## 長野市役所本庁舎内での電動機発煙に関する調査結果について

令和6年6月20日（木）に発生しました第二庁舎10階機械室内空調（冷暖房）設備の電動機からの発煙について、発煙原因に係る調査結果をお知らせします。

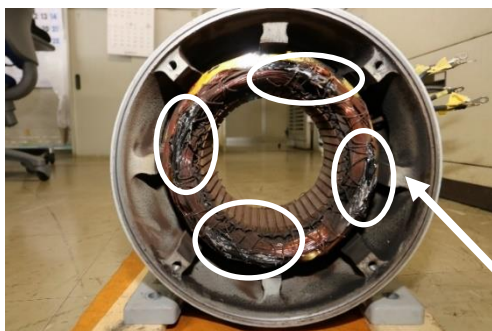
<電動機内部(固定子)>

- ① 電動機に過電流が発生したことにより、内部のコイル温度が異常に上昇し、コイルを結束している絶縁体が溶解し発煙したものと推定される。
- ② 電源盤には異常がなかったことから、電動機の経年劣化による不具合を要因とした過電流発生の可能性が高いと推定される。

<拡大図>

絶縁体の溶解(4か所)

【参考】一般的な過電流の原因としては、軸受の劣化による過負荷、コイルのショート及び漏電、汚れの堆積などが挙げられる。

- (1) 空調設備運転期間中は、電動機の電流値や表面温度、軸受の異常音や異常振動の有無などの点検を毎日実施し、再発防止を図る。
- (2) 第二庁舎の空調設備は、設置から 37 年が経過し、経年劣化が進んでいるため、更新計画を前倒して早期改修を検討する。
- (3) 令和 6 年度の消防訓練（10 月 16 日）においては、通常訓練に加え、今回の事故を踏まえた想定訓練を実施予定
