長野市
中心市街地活性化基本計画評価専門委員会
もんぜんぷら座在り方検討部会

平成29年10月6日
長野市 都市整備部
市街地整備局 市街地整備課

もんぜんぷら座各設備等の劣化

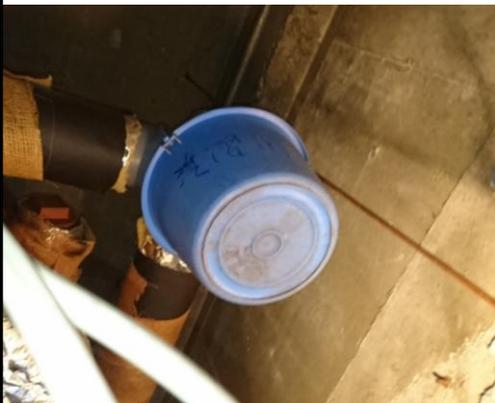
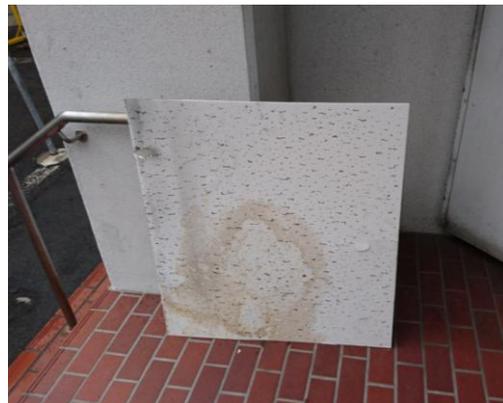
館内給排水管の劣化

- 排水管腐食による漏水が多数発生している状況
- 漏水の場所によっては全館給水停止しての補修が必要な場合も。

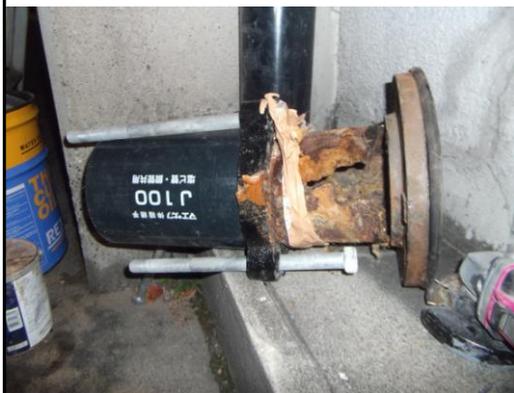
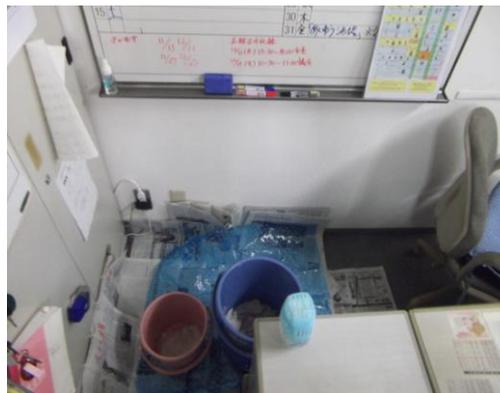
館内給排水管の劣化

- ・排水管腐食状況
- ・漏水により、入居テナントへの影響も発生している。

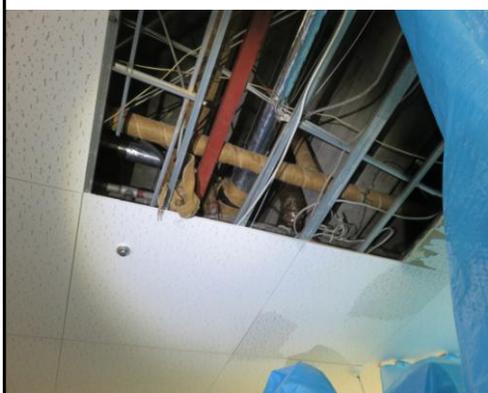
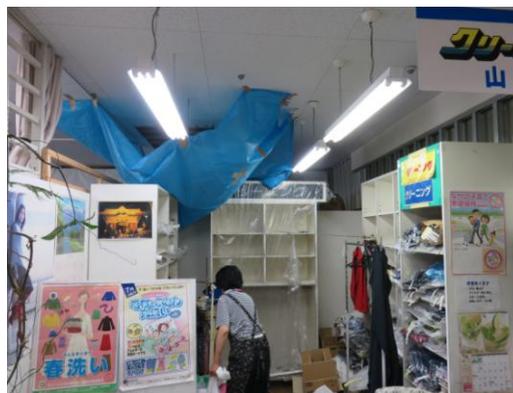
館内給排水管の劣化

- ・排水の逆流により、未使用排水管（残置管）より漏水が発生。
- ・下階テナント等への被害もある。

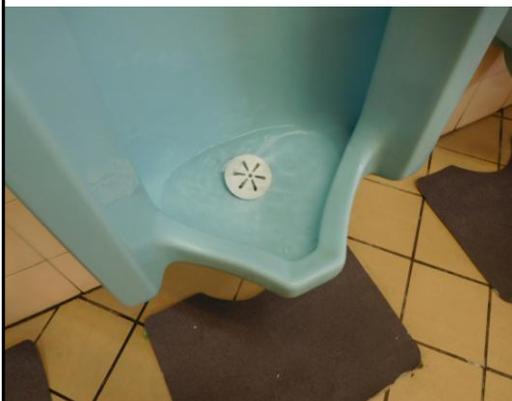
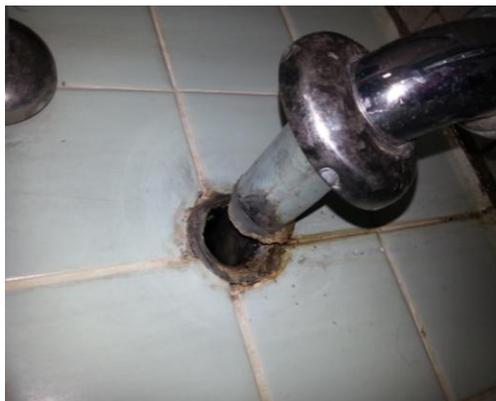
館内給排水管の劣化

- ・トイレ排水管の腐食状況。
- ・排水管の劣化により流れが悪く、排水能力の低下が見られる。

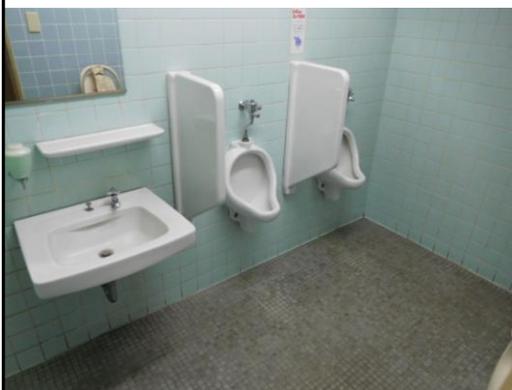
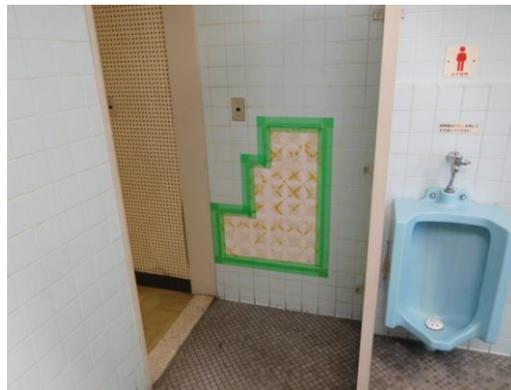
トイレの内装・設備劣化

- ・便器の老朽化による部品交換不能や、内装の劣化、臭気や壁タイルの剥離等が発生している。

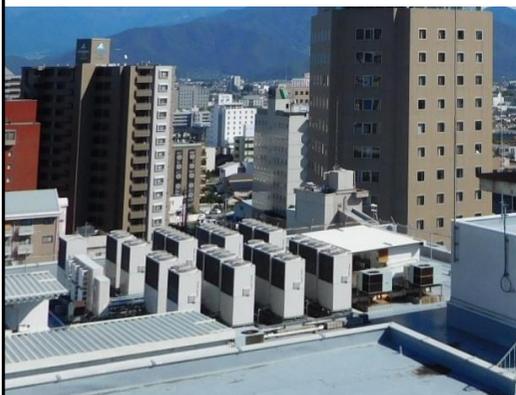
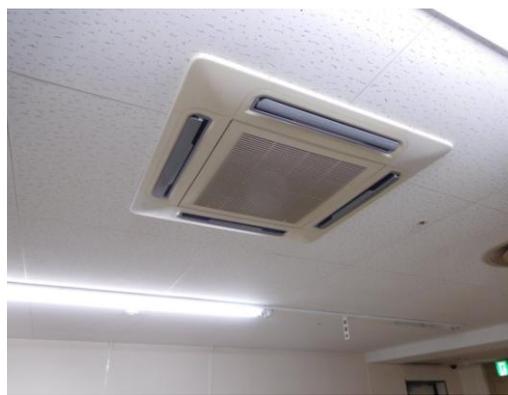
空調（GHP）設備の耐用年数経過

- ・空調設備（GHP）は、館オープンにあわせ改修を行っているが耐用年数（13年又は3万運転時間）を経過した機器が多数ある。

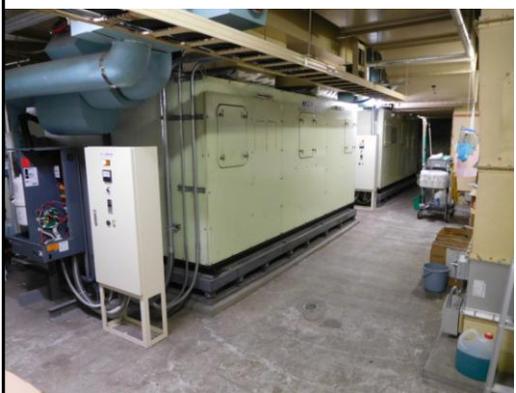
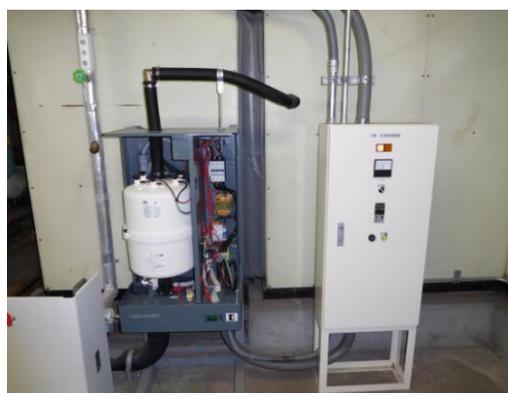
空調（AHU）設備の劣化・部品供給終了

- ・空調（AHU）の部品、及び館内の湿度を調整する加湿器について、機種廃盤により部品供給が終了し、改修や維持が困難。

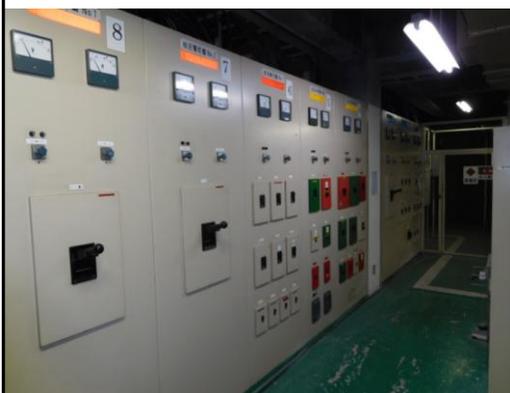
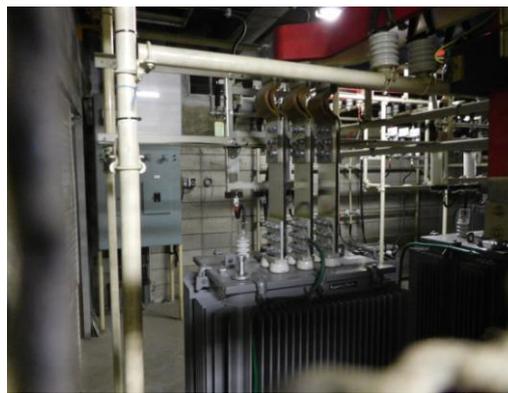
電気設備の老朽化

- ・ 高圧受電変電設備の状況。（過去に電線の溶解事故も発生）
- ・ 機器は古く、3年に一度全館を停電させ更新を続けている。

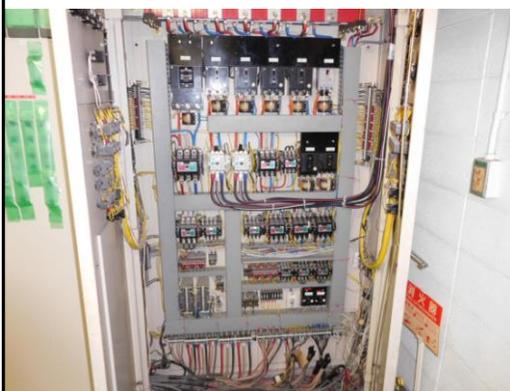
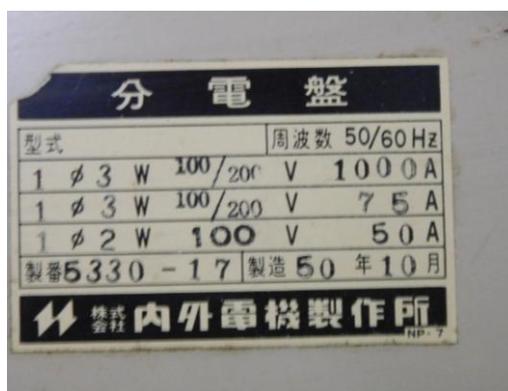
電気設備の老朽化

- ・ 館内の分電盤の状況。
- ・ ダイエー建設時より使用している状態。

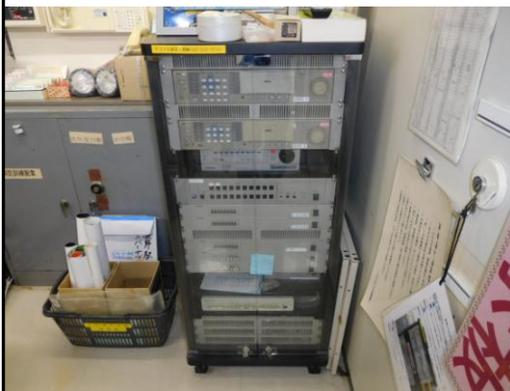
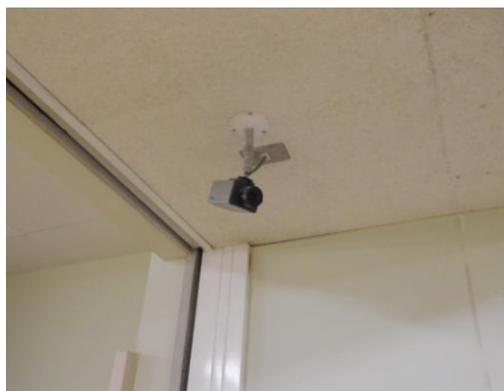
電気設備の老朽化

- ・館内の監視カメラの設置状況。
- ・部品供給が終了しており、修理が不可能な為大規模更新が必要。

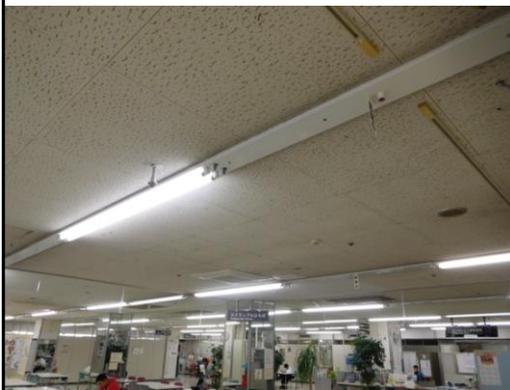
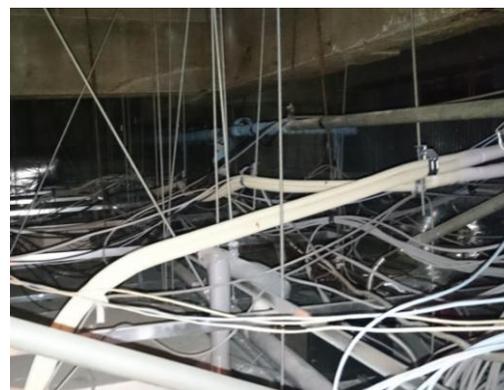
電気設備の老朽化

- ・館内電灯の大半を占める110W灯具安定器の更新が困難。
- ・天井裏にダイエー時代の使用済み電気配線が残され混線している

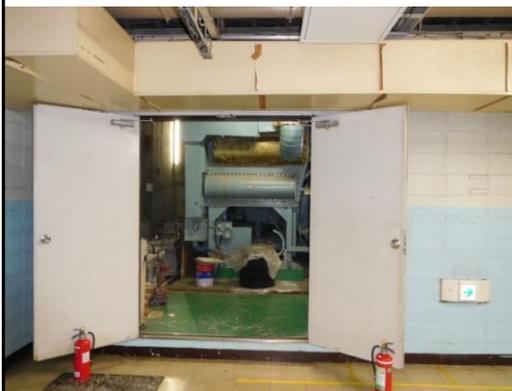
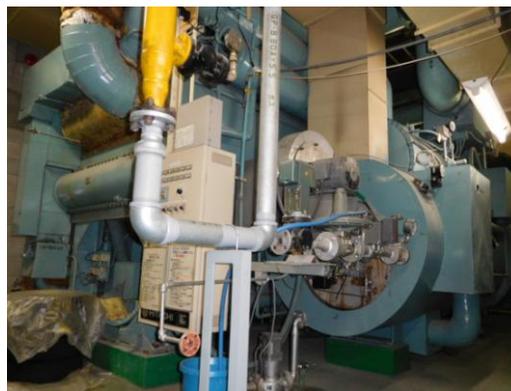
設備改修・設備撤去の施工困難

- ・ 商業ビルであったため、機器の入れ替えを見込まない設計を行った結果、機械に対し搬出口が小さく、搬出には壁の解体が必要。

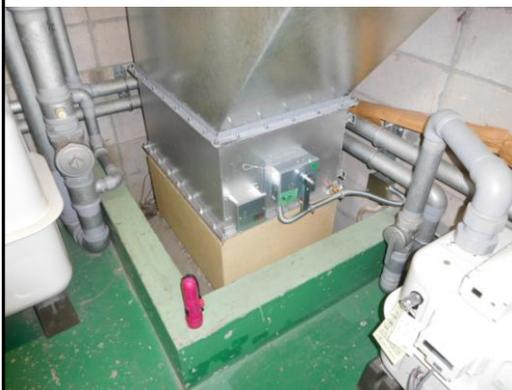
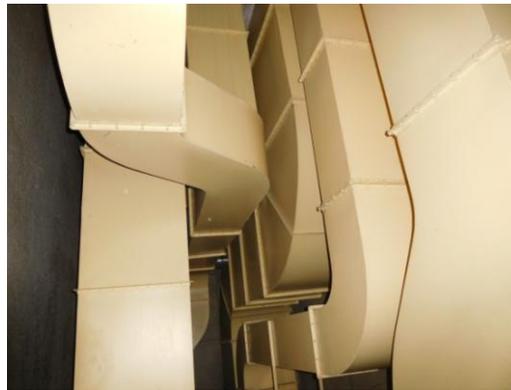
設備改修・設備撤去の施工困難

- ・ 給排気ダクトの状況。
- ・ 機械室内がダクトで占有され、ダクト奥の設備類の改修が困難

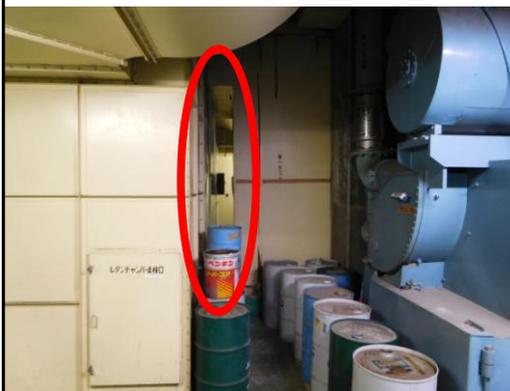
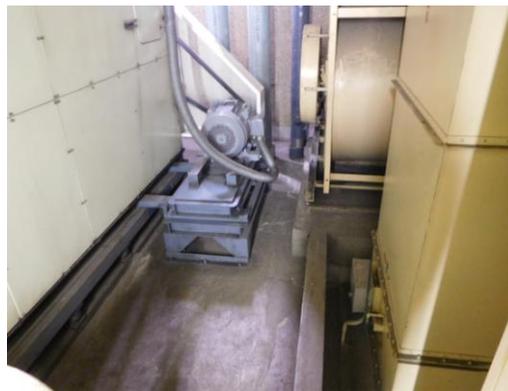
設備改修・設備撤去の施工困難

- ・ 機械室内の状況。
- ・ 赤線で囲った隙間の奥に、右写真のように設備が設置されてる。

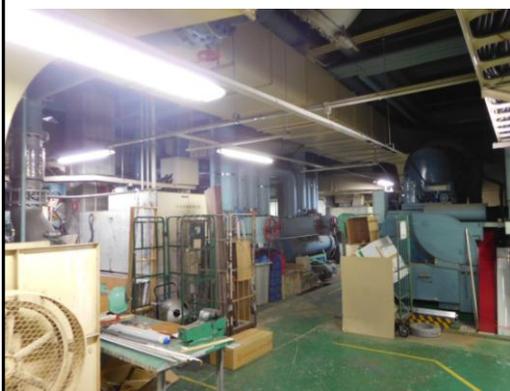
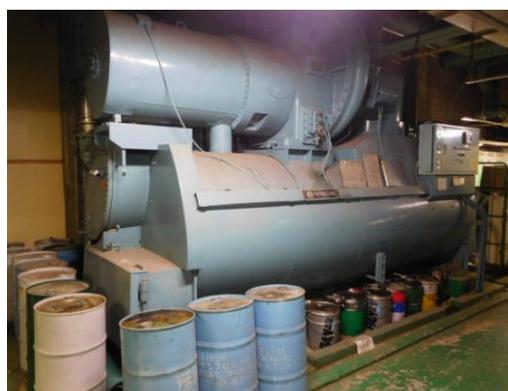
設備改修・設備撤去の施工困難

- ・ 8階機械室内の状況。右は不要となった旧暖房用機械。
- ・ 機械室内に不要な使用済み機械類が多数残置されている。

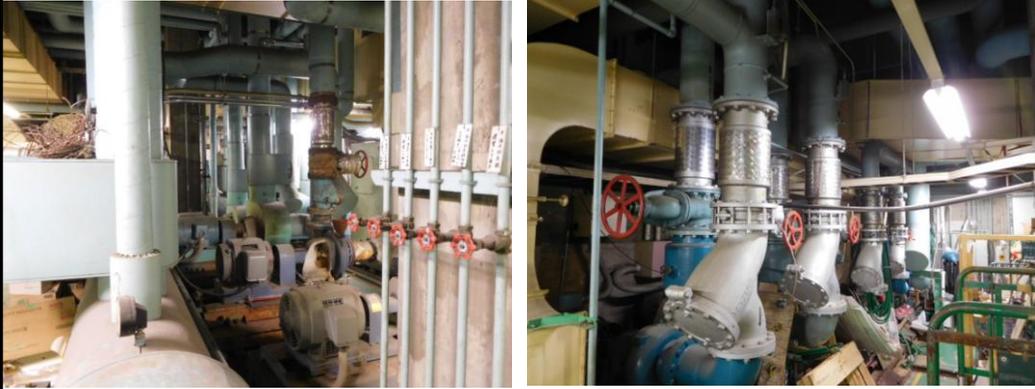
設備改修・設備撤去の施工困難

- ・ 機械室内のうち、クリーム色の配管（ダクト）は使用中。
使用済みの青色の配管、及び機械類が残置されている。

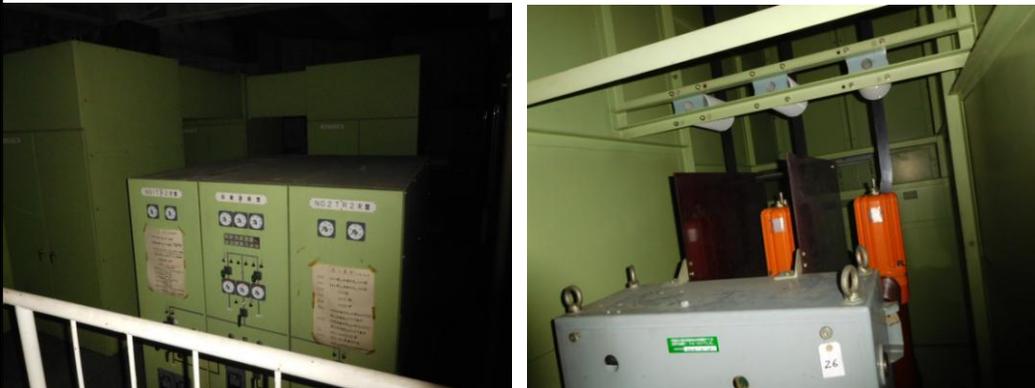
設備改修・設備撤去の施工困難

- ・ 地下の特別高圧受電室には大型機器の搬出入口がなく、機器更新
ができず、大空間の室全体が利用できない

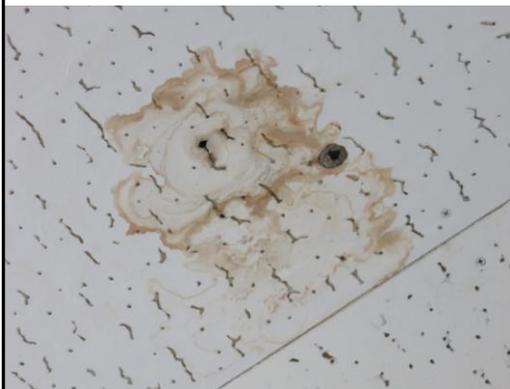
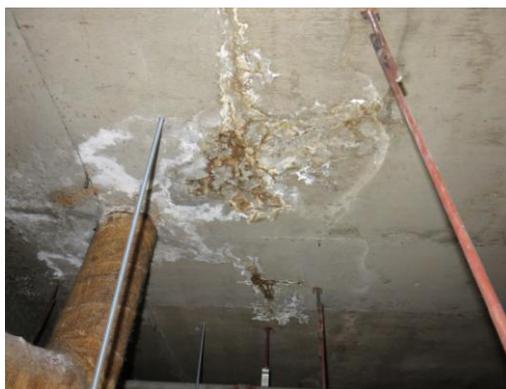
躯体・防水の劣化による雨漏れ

- ・館内のいたる所で、雨漏れが発生している。
- ・写真は天井内の漏れ部分と天井への影響写真。

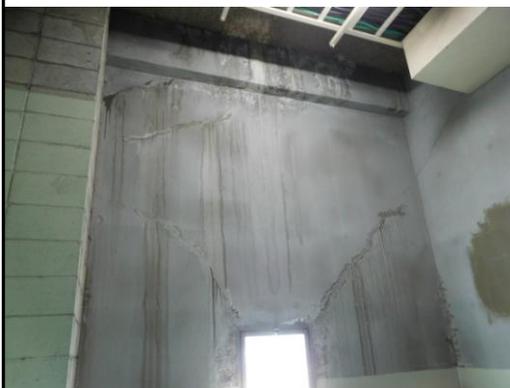
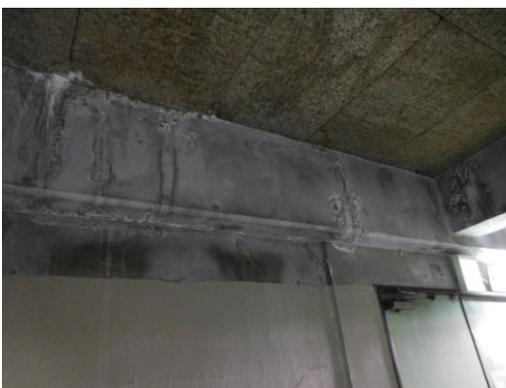
躯体・防水の劣化による雨漏れ

- ・外壁面のクラックからの漏水や梁部分からの漏水も確認されている。

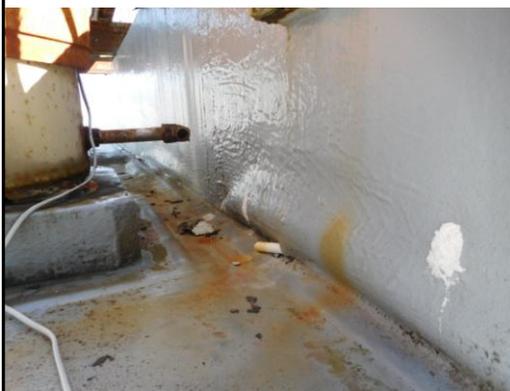
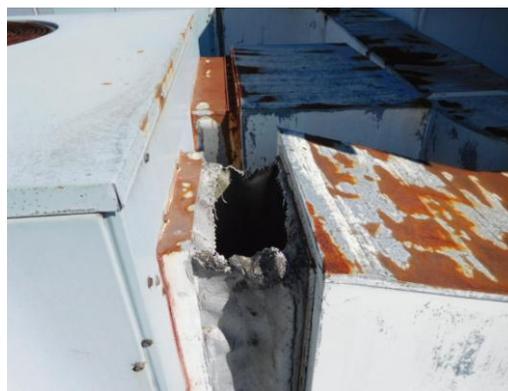
躯体・防水の劣化による雨漏れ

- ・屋上には防水層があるが、劣化により防水と躯体の隙間に水が浸入している。また、使用済み設備の劣化箇所から水の浸入がある

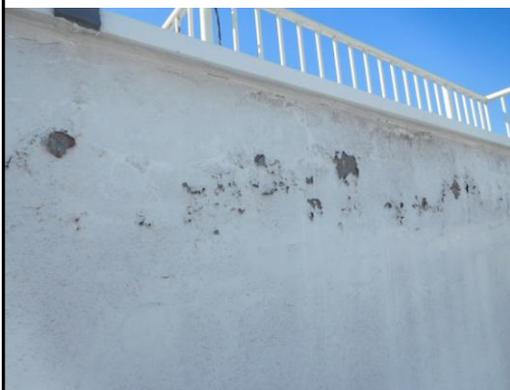
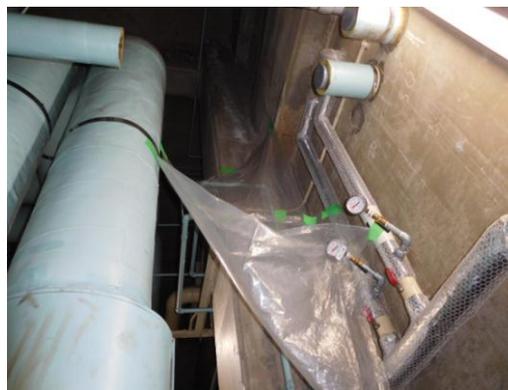
躯体・防水の劣化による雨漏れ

- ・外壁の塗装劣化状況。
- ・塗装劣化部の内側でも雨漏れが発生している状況。

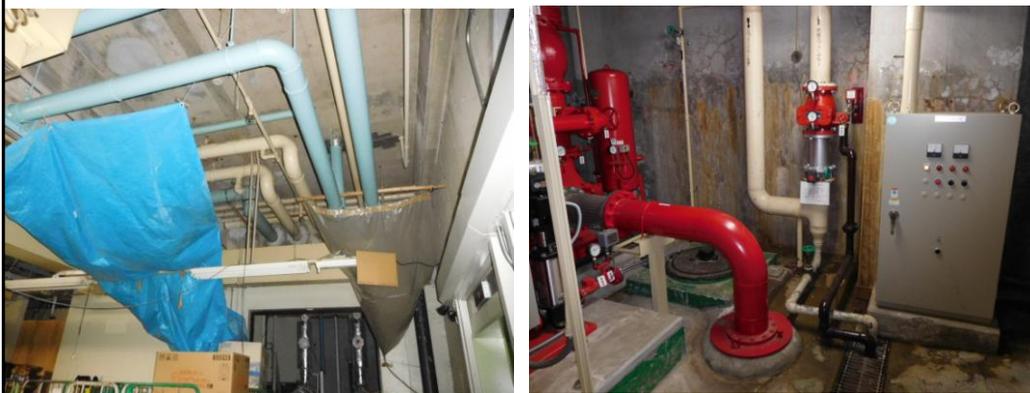
躯体・防水の劣化による雨漏れ

- ・地下部分での漏水状況。
- ・地下の外壁面より漏水が多く、地下水位の上下により増減する。

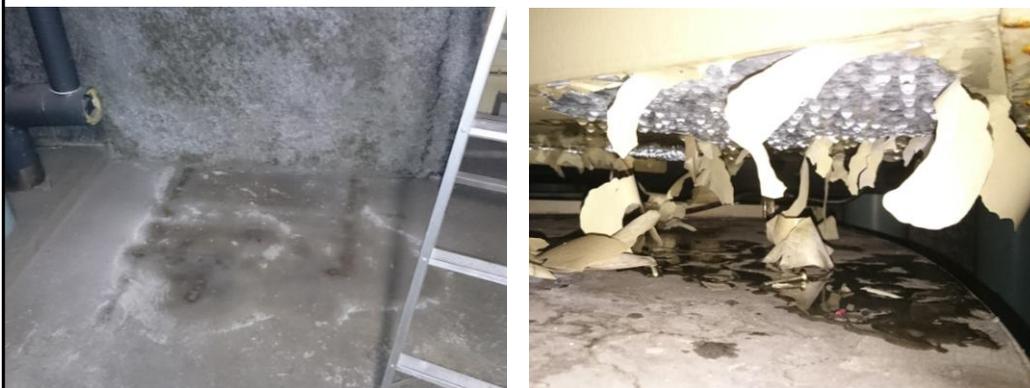
結露による水垂れ

- ・吸気ダクトや外壁面より結露が生じている。
- ・結露が多い場所では内装材への影響が発生している。

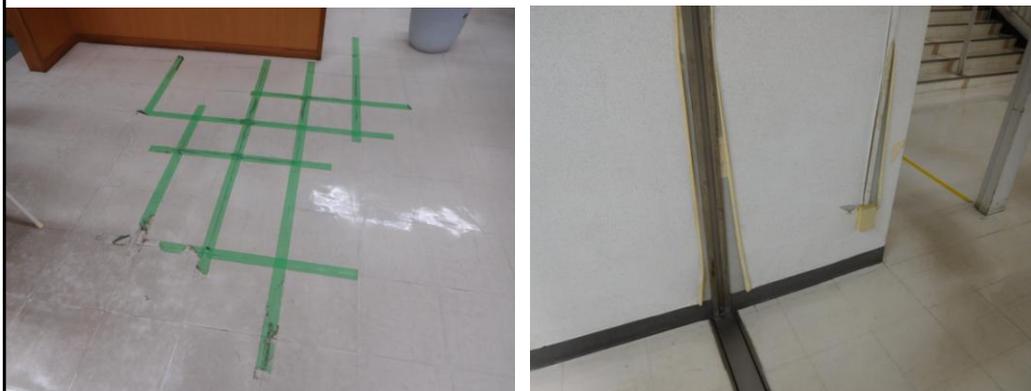
内装材の損傷・劣化

- ・館内内装の多くは、ダイエー時代のものを使用しているが、経年劣化により損傷や剥離、欠損等が目立つ。

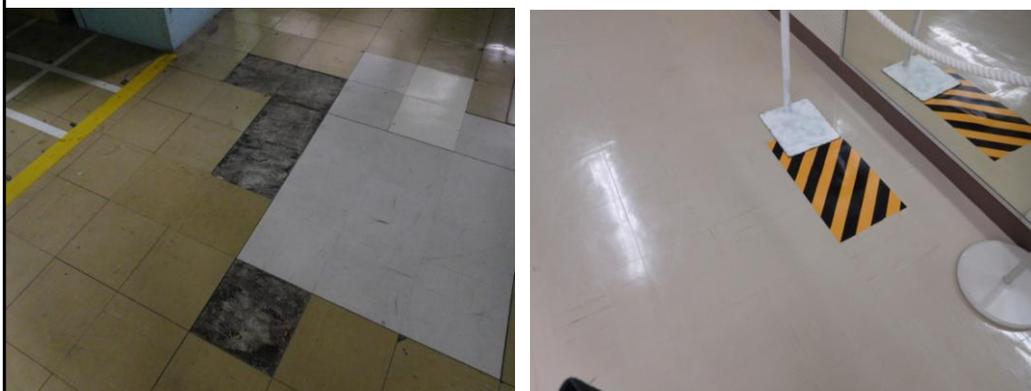
内装材の損傷・劣化

- ・右の写真は、床材の浮上り箇所だが、躯体を通して地下ピットの水気を吸収している為、原因改善には大規模な改修が必要。

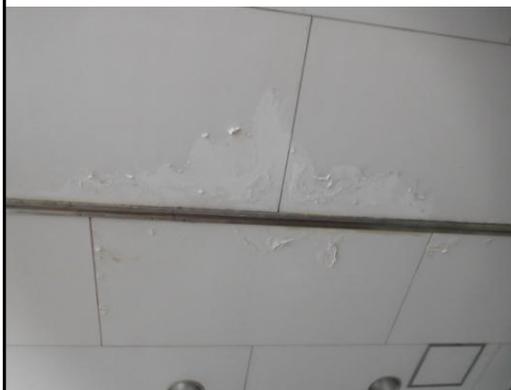
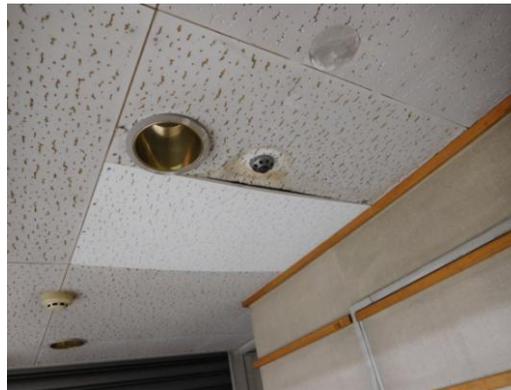
内装材の損傷・劣化

- ・天井材の損傷箇所。
- ・雨漏れや、漏水、天井下地材の不具合などにより損傷が発生。

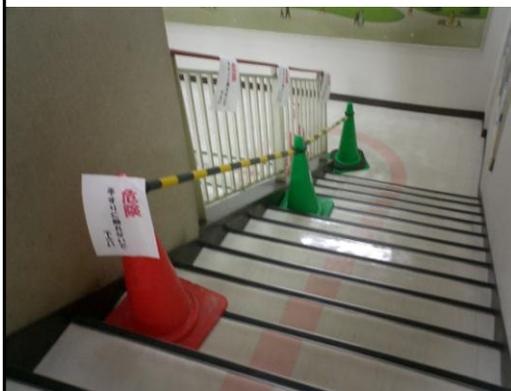
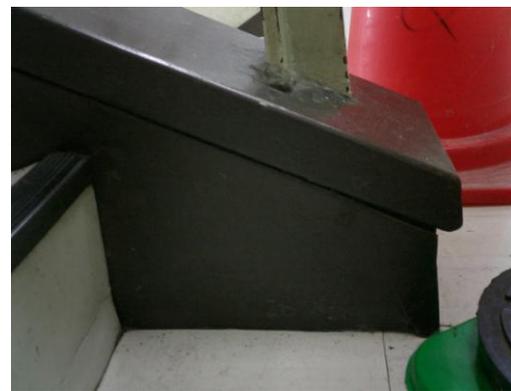
内装材の損傷・劣化

- ・階段手摺の損傷写真。（現在は修復済み）
- ・劣化により支柱が腐食し、脱落する事案が発生。

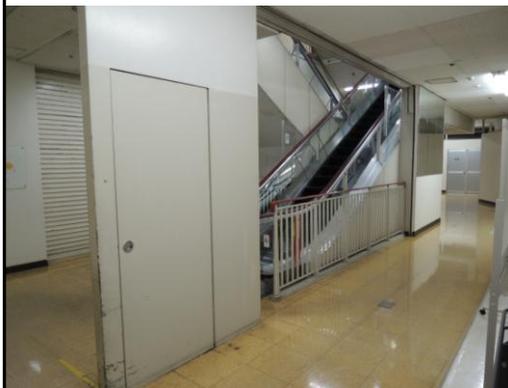
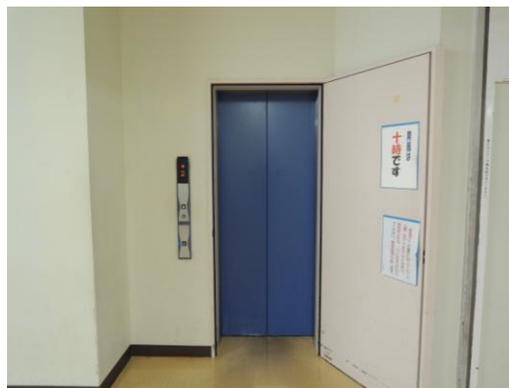
昇降設備の長寿命化

- ・館内の昇降設備は、エスカレーターとエレベーターがある。
- ・毎年多額の修繕費を要するため、リニューアルの検討が必要。

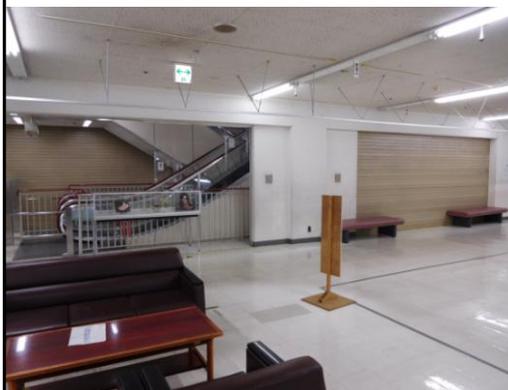
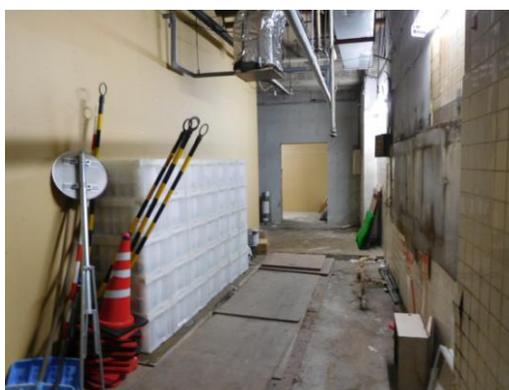
その他建物・設備の劣化

- ・(左)防火シャッター状況。一部のシャッターは故障により閉鎖中
- ・(右)未使用エリアの状況。

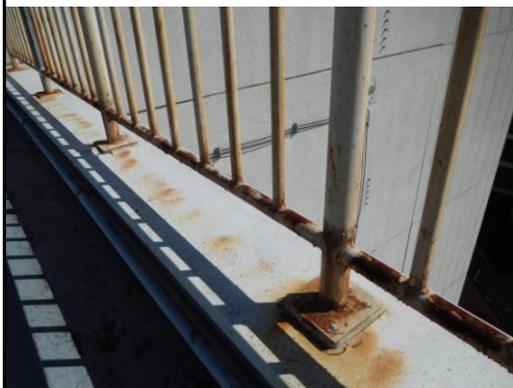
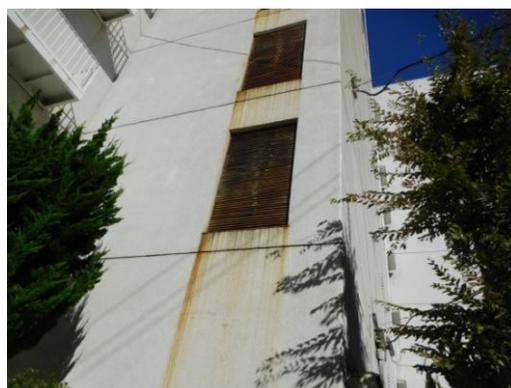
その他建物・設備の劣化

- ・外部の手摺やガラリなどには錆が目立ち、放置すると鉄部が腐り脱落等の危険を有す。

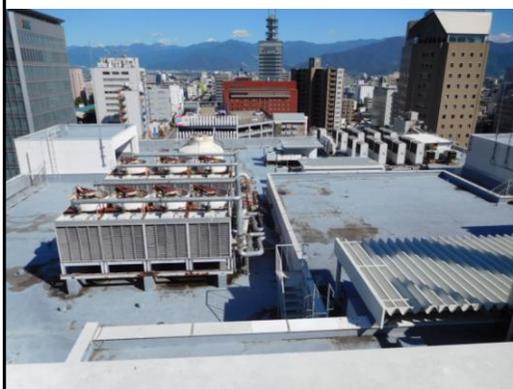
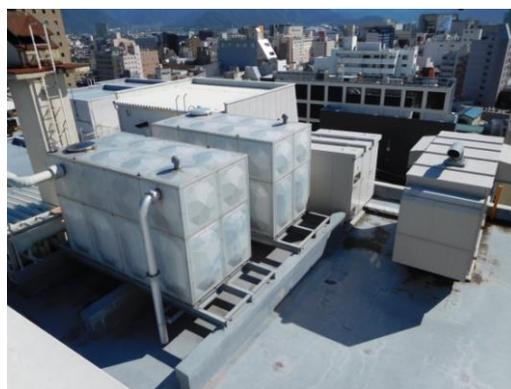
耐震補強改修に伴う対応

- ・屋上の設備機器配置状況。
- ・補強改修の場合は、使用済み機械類の撤去が必要。

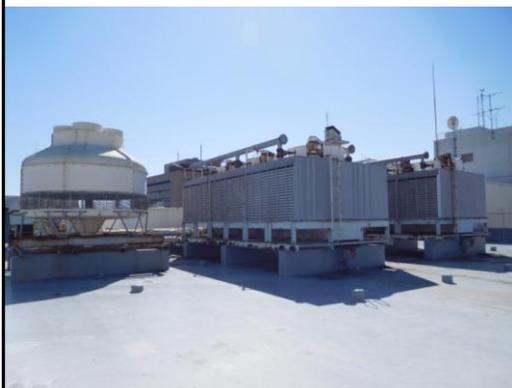
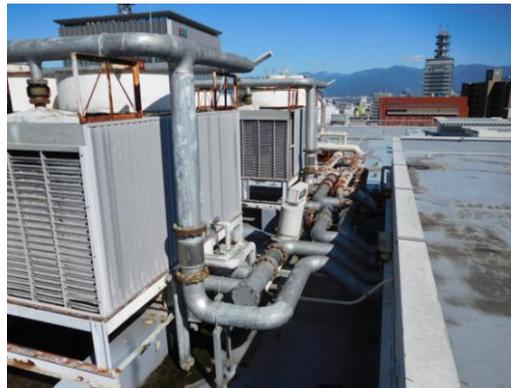
耐震補強改修に伴う対応

- ・屋上使用済み機械（旧空調設備）
- ・屋上の重量低減のため、機械類の撤去が必要となる。

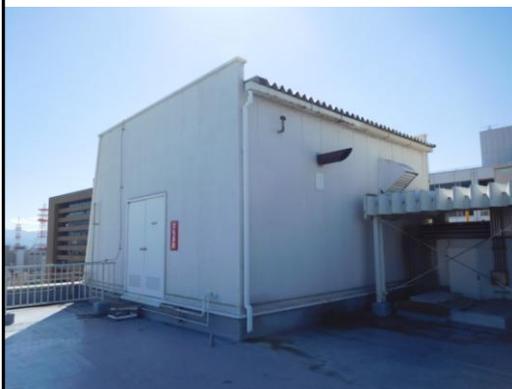
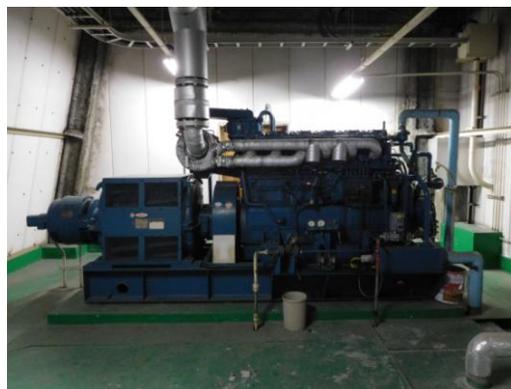
耐震補強改修に伴う対応

- ・屋上使用済み機械（非常用発電機）
- ・屋上の重量低減のため、機械類の撤去が必要となる。

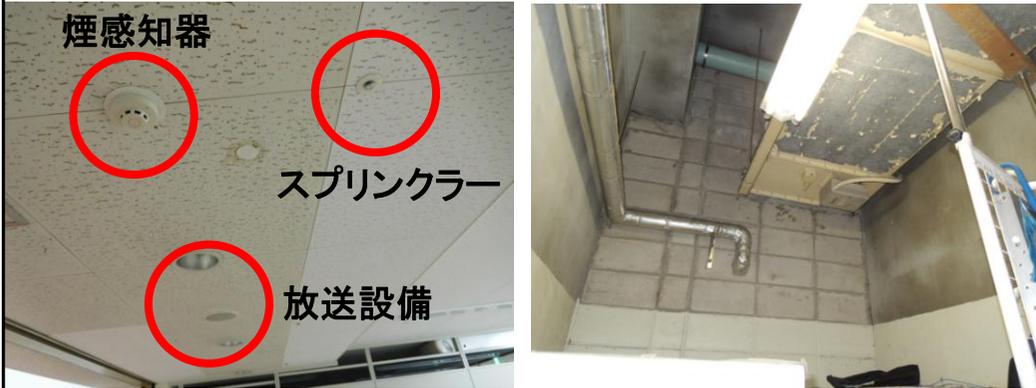
耐震補強改修に伴う対応

- ・非構造部材も、天井やブロック積間仕切壁等の耐震化が必要
- ・その際は付随する空調など、各設備も改修しなければならない。
