史跡大室古墳群エントランスゾーン

保存整備事業報告書

2015 (平成 27) 年 3 月

長 野 市

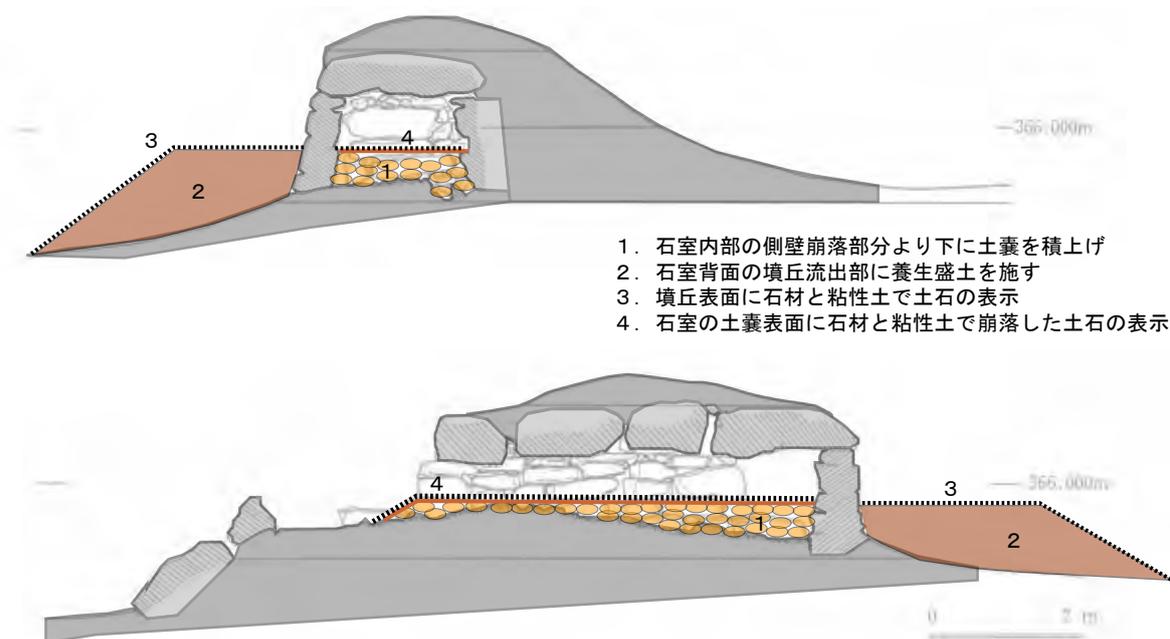
奥壁側は左側壁が崩落し、右側壁と奥壁で天井石と封土の上部荷重を支持しているが、奥壁が欠落した左側壁の代わりに荷重を負担していると仮定した。現在は石室内に土石が堆積し、天井高は約130cmと低いが側壁の傾きが大きくなったために、安定を保っておらず、転倒の可能性があるとの結果が出た。

実際は、破損状況にも示した通り、石材自体の劣化も進行しており、さらに安定度は低下しているものと推察される。地震等による過大な荷重や基礎地盤の振動、豪雨による基礎地盤の緩み、雨水による洗掘などにより一気に石積の崩落や天井石の転落が生じる可能性も高い。

左側壁及び奥壁外側に石室内部埋め戻しレベルまで押さえ盛土を施す。羨道部付近は天井高さが低く、また、振動を与えると危険であることから、石室内にサポートを設置し、奥壁側から徐々にサポートを外しながら必要な埋め戻し深さまで土嚢を積む。土嚢上に透湿防水シートを敷き、この表面にシートを隠すことを目的として石材を散布する。

1. 石室内部の側壁崩落部分より下に土嚢を積上げ
2. 石室背面の墳丘流出部に養生盛土を施す
3. 墳丘表面に石材と粘性土で土石の表示
4. 石室の土嚢表面に石材と粘性土で崩落した土石の表示

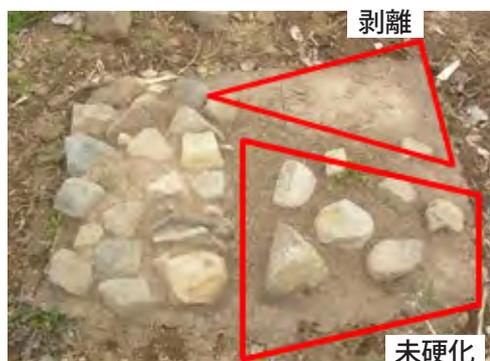
2009.04.04

擬土面全体としては、ビニロンメッシュを挿入したことにより、亀裂防止が図られているが、処理の際に湧水が確認された試験地右(南)側では、剥離や未硬化、石材の未接着が発生している。擬土が乾燥しない状態で凍上が生じたために、擬土が硬化しなかったものと考えられる。

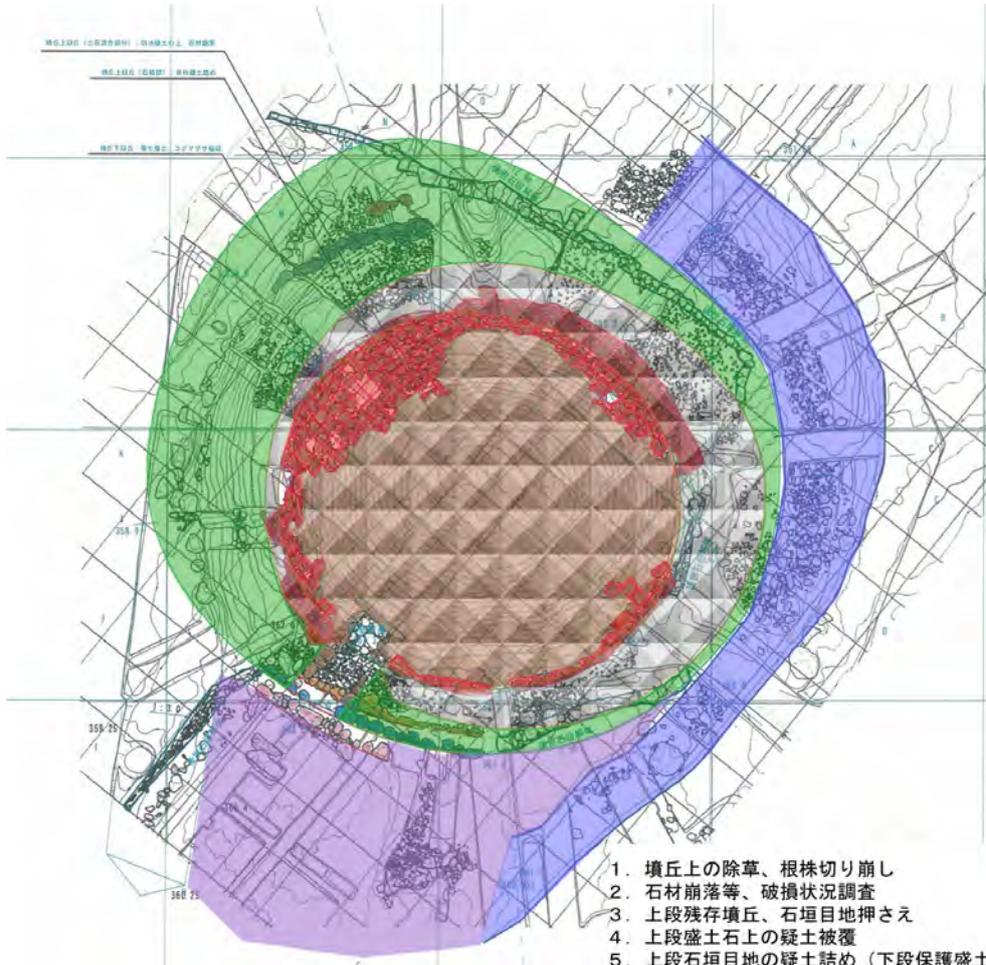
244号墳の石室は、墳丘盛土石の崩落や雨水の浸透に伴い、背面土砂の流出と漏水が進んでいる。上段丘からの浸透水の影響は受けなくなるが、公開に際しては床面の保護が必要となる。床面の保護盛土材は、石室天井面からの結露により洗掘されないことが条件となる。見学路と石室前面の石列の取まりについては、検出された背切れ地を隠さない程度に周囲を盛土して、固定を図る。

1. 墳丘上の除草、根株切り崩し
2. 石材崩落等、破損状況調査
3. 上段残存墳丘、石垣目地押さえ
4. 上段盛土上の疑土被覆
5. 上段石垣目地の疑土詰め（下段保護盛土の内包範囲も含む）
6. 後世の石垣解体、調査トレンチ埋め戻し
7. 下段丘保護盛土
8. 下段丘盛土法面に洗掘防止植栽
9. 下段丘保護盛土上面（テラス面）に石材と疑土で盛土石の表示
10. 上段丘表層に石材と疑土で盛土石の表示
11. 周溝表土の掘削、植栽仕上
12. 前庭部、張り出し表面に樹皮舗装

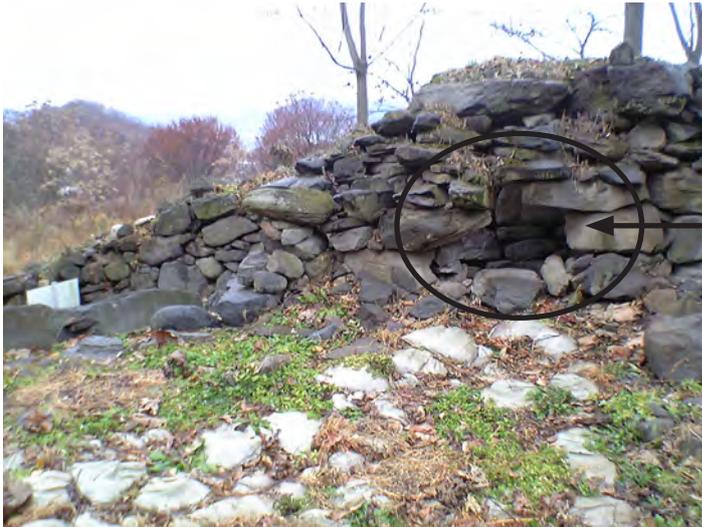
石組が欠落しているが側壁の孕み、乱れは生じていない

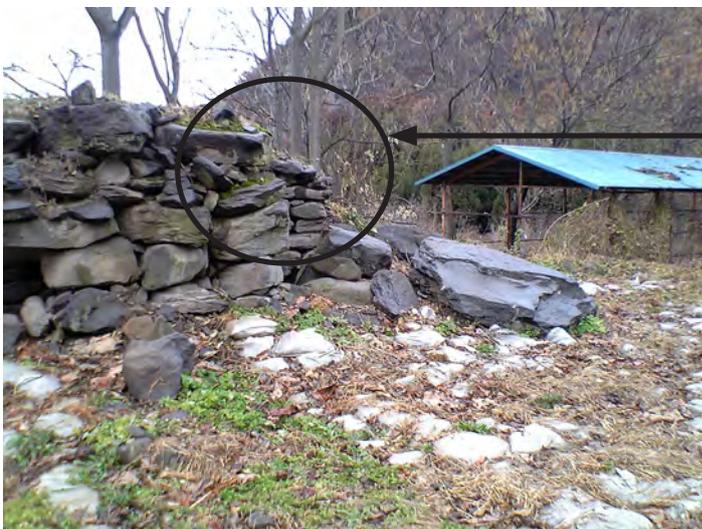
地震等による過大な荷重や基礎地盤の振動、豪雨による基礎地盤の緩み、雨水による洗掘などにより一気に石積の崩落や天井石の転落が生じる可能性も高い。これを防止するため、横方向の応力に耐え得る安定性と重量を持ち、雨水による洗掘や緩み、流土石を防止する石室補強が必要である。

奥壁の崩落
側壁の飼石欠落により天井石のバランスが崩れ、側壁上部に孕み発生
