● 老朽管の解消について

3 老朽管の状況

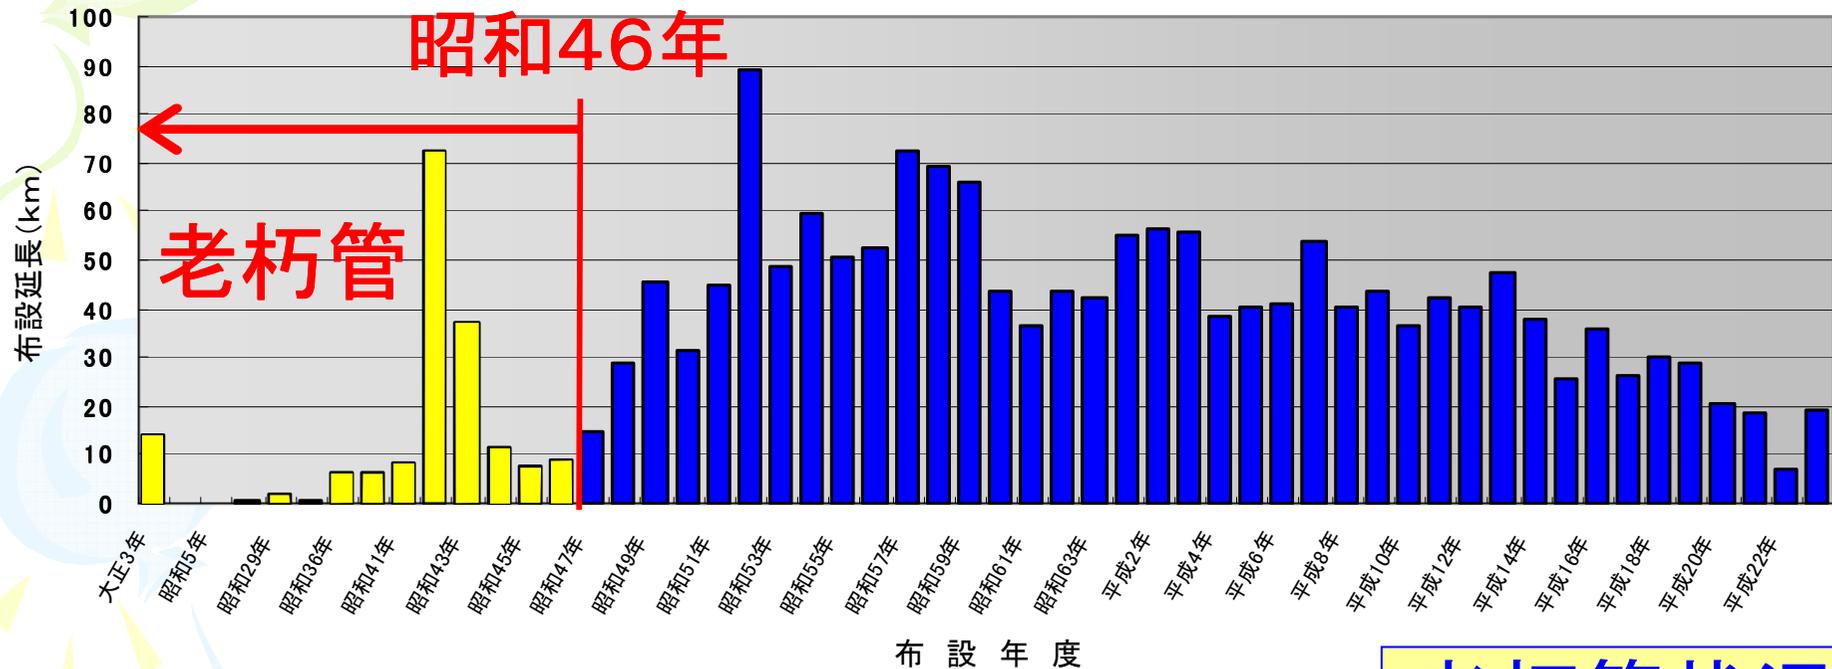
年度別布設状況

管の耐用年数 ⇒ 40年

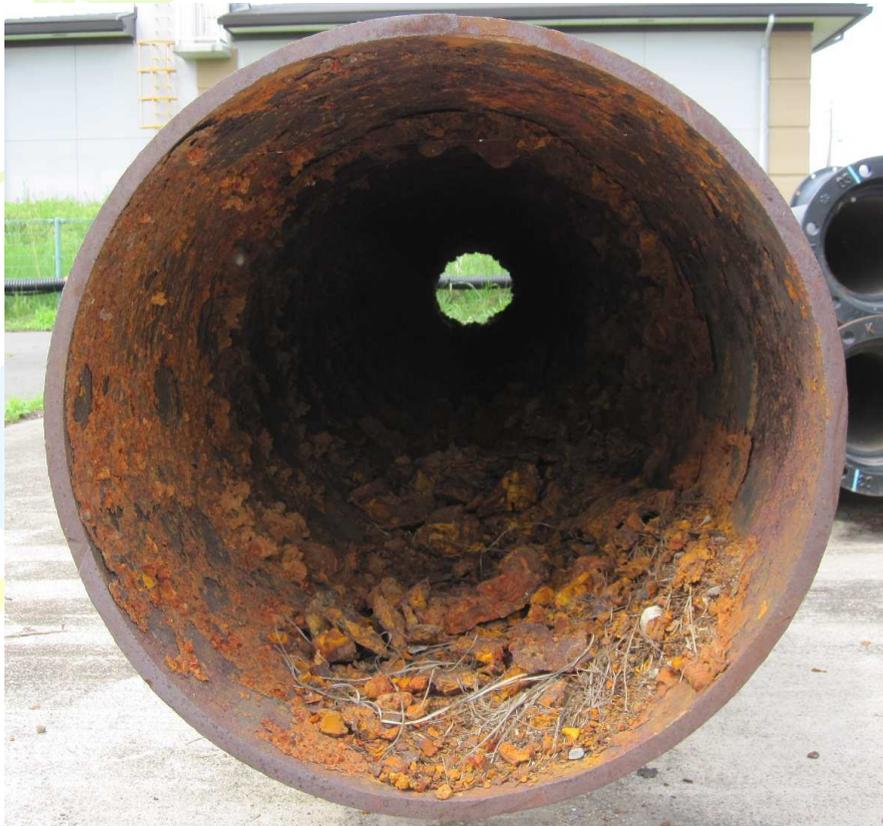
鑄鉄管 $\Phi 450\text{mm}$
(昭和29年布設)
平成17年度破裂

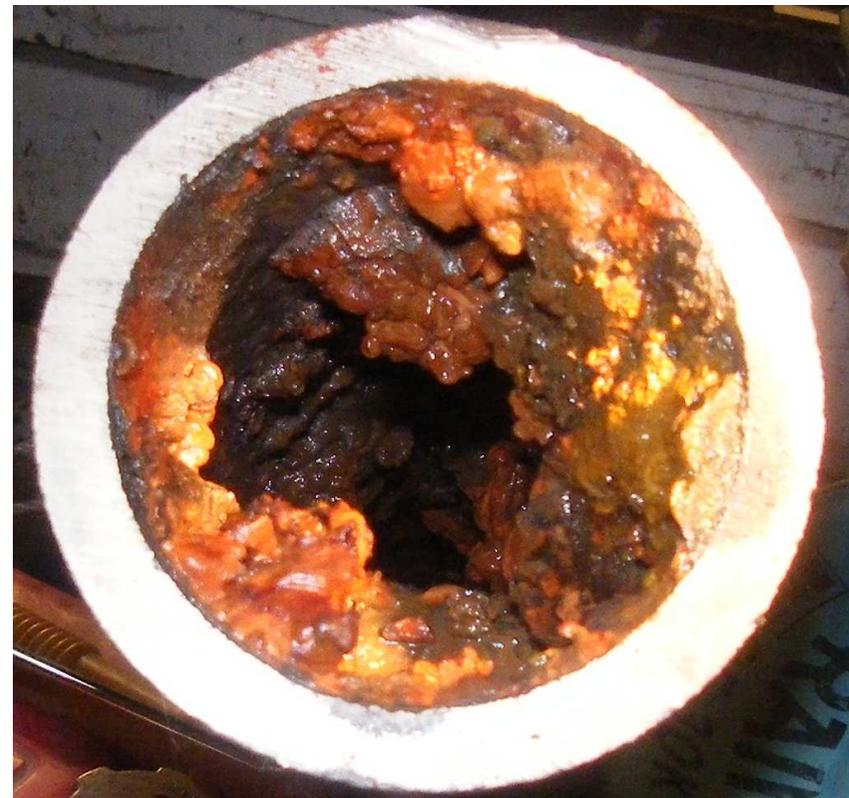
鑄鉄管 $\Phi 75\text{mm}$
(昭和46年布設)

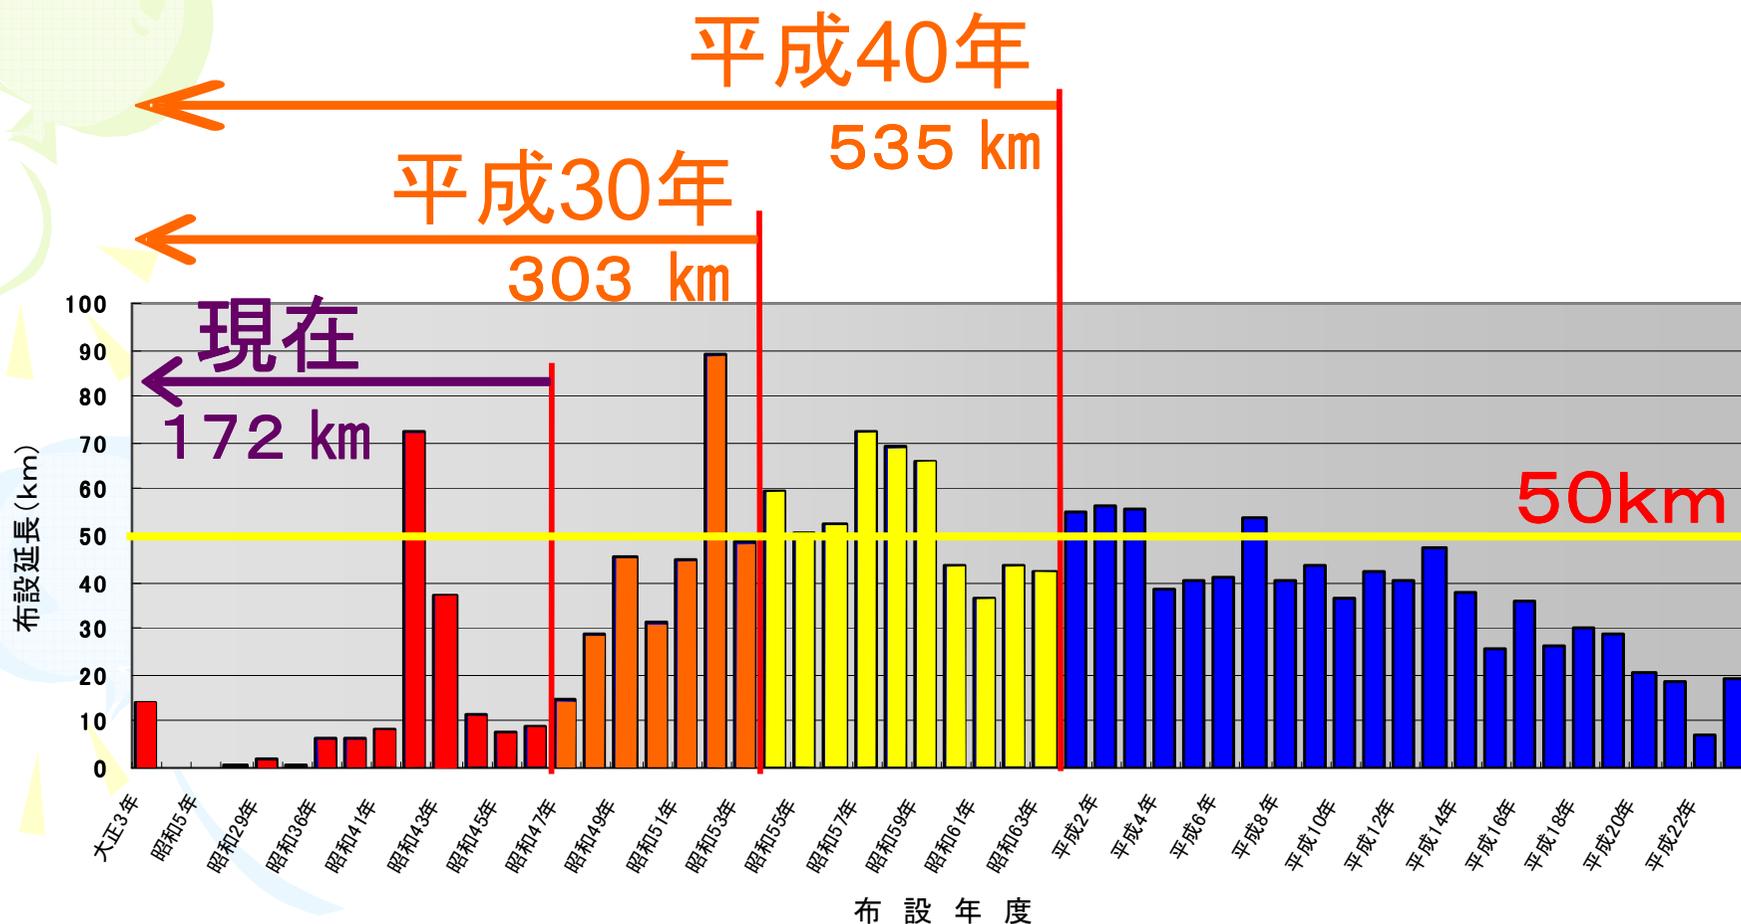
平成26年度から年間約50km増加する老朽管を解消するには年間約60億円の事業費が必要である

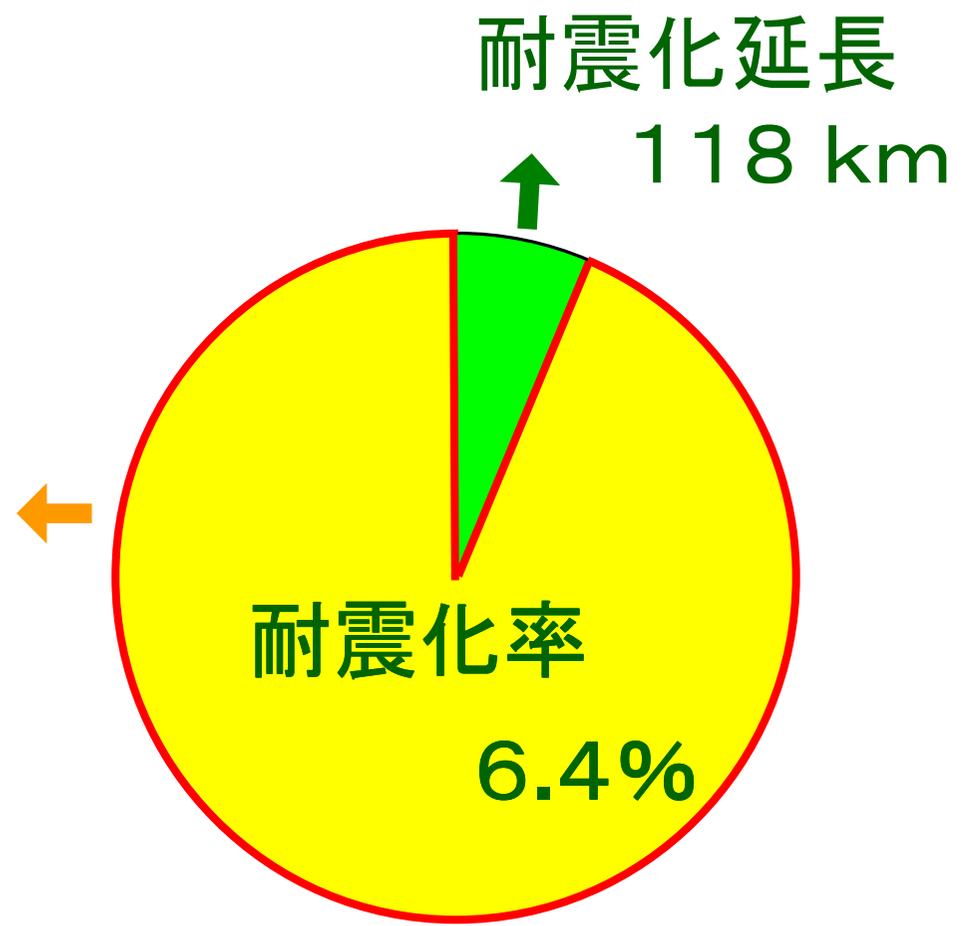
耐震化率を1%上昇するには13億円が必要である
