# 現状分析(ステップ2)の調査結果

令和6年12月20日(金)  
長野市上下水道局

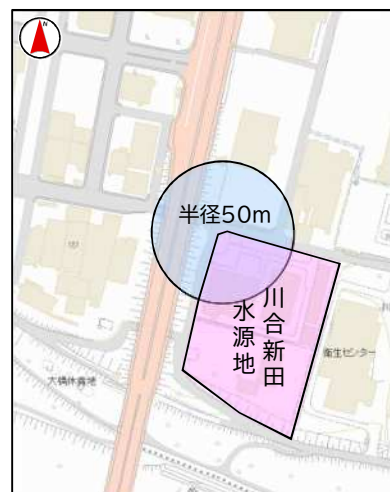
**調査範囲** 川合新田水源 及び 川合新田水源敷地北西部 を中心に概ね半径50m

川合新田水源地（長野市川合新田2981番地） ■ 範囲

川合新田水源敷地北西部を中心に概ね半径50m ■ 範囲

調査範囲において、火災出動はなく、消火活動に伴う泡消火剤の使用は確認されなかった。

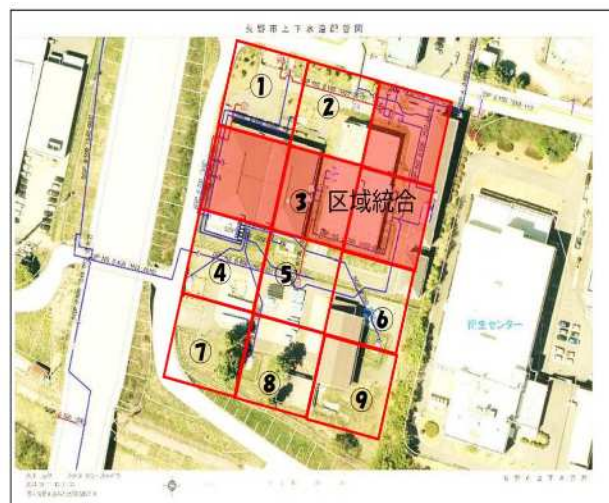
## 2 水源地全域(表土)の有機フッ素化合物調査

試料採取日 令和6年9月24日  
 調査試料 水源地内の9地点  
 深度 表面から5cm  
 資料採取法 環境省 土壤環境基準の調査方法  
 5 地点混合方式  
 分析方法 令和5年7月31日付け環境省事務  
 連絡「土壌中のPFOS、PFOA及び  
 PFHxSに係る暫定測定方法(溶出  
 量試験)」  
 調査項目 PFOS、PFOA
