# 川合新田水源における 地下水調査業務について

# 基礎検討(ステップ1)の調査結果

令和6年8月7日(水)  
長野市上下水道局

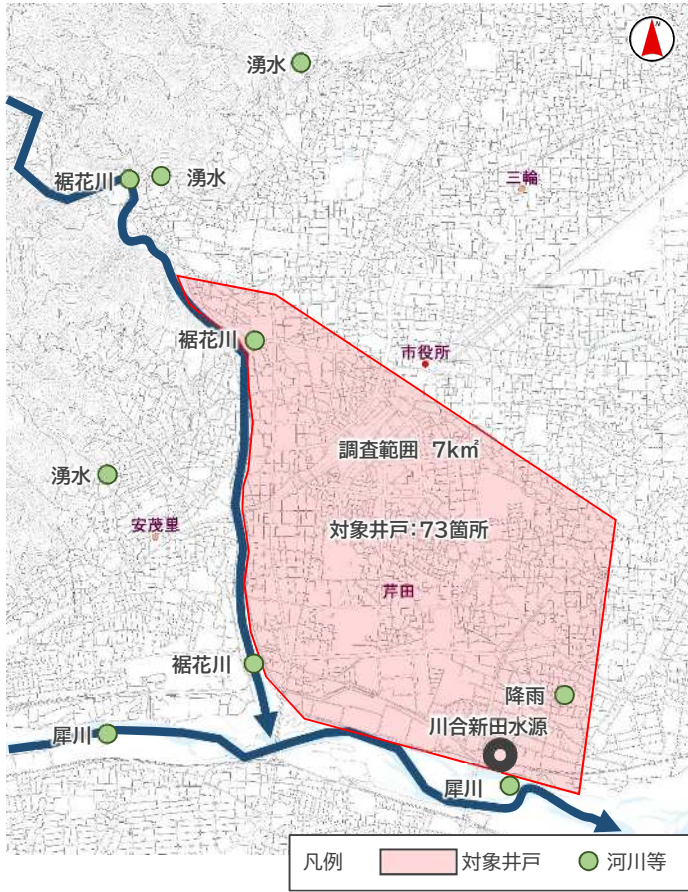
地下水の流動方向や水みちを把握するため、対象の井戸の水位測定・水質分析を実施するもの

対象井戸	73箇所	河川水等	9箇所
水位測定	44箇所	水位測定	5箇所
水質測定	49箇所	水質測定	9箇所

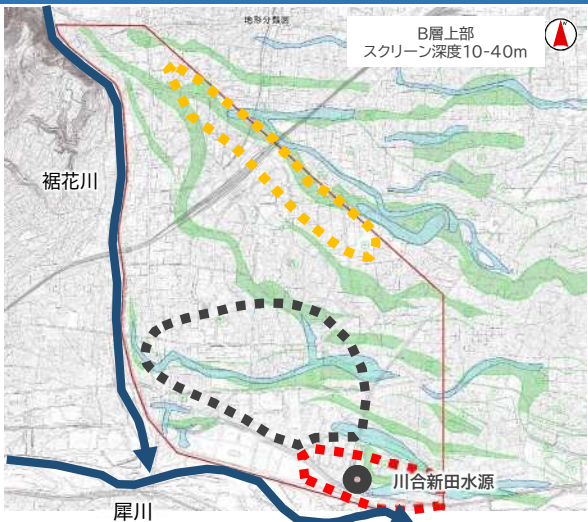
# STEP1 ②酸素水素安定同位体比 $\delta$ グラフ

- 河川水の酸素水素安定同位体比は、豊水期に比べ小さい数値を示す。
- 川合新田水源周辺の地下水は犀川河川水の近傍にプロットされる。

- 河川水は、季節の変化によってプロットの領域に変動が認められる。
- 地下水は、若干のプロット領域の移動は生じるが、季節の変化に伴う大きな変動が認められないため、一年を通して概ね一定と評価できる。
- 本調査地の地下水は裾花川河川水と犀川河川水の2成分系によって構成されていると評価できる。
- 川合新田水源周辺の地下水(B層上部:深度10-40m)は、犀川河川水の近傍にプロットされるため、犀川河川水が主たる涵養源と評価できる。

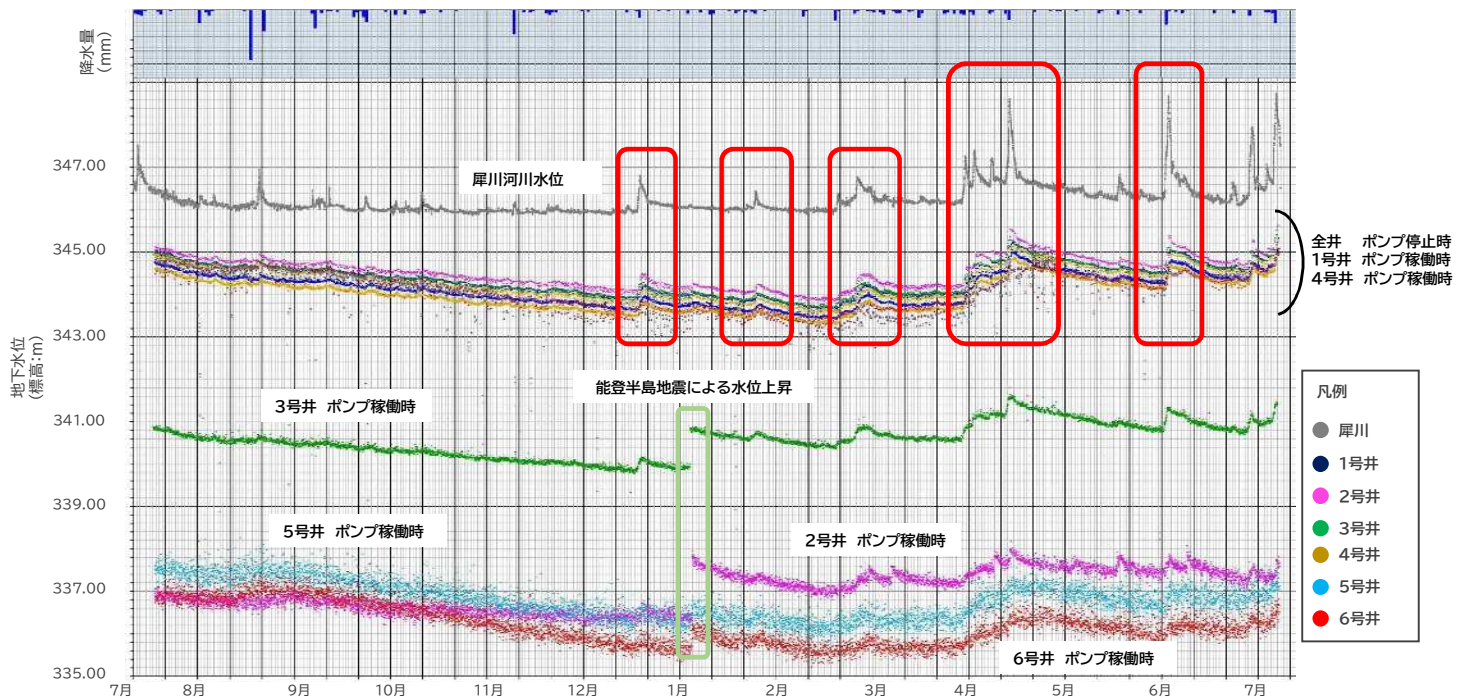
## STEP2 ③地下水位連続観測 取水井

水位観測が開始可能な箇所から順次水位計を設置し、地下水位連続観測を実施  
 水源地内取水井・・・令和5年7月19日～

- 水源地内取水井の地下水位は、犀川河川水の圧力が伝わることにより、犀川の河川水位の昇降に同調して変動している。
- 長野市内の降水量が水源地内取水井の地下水位に及ぼす影響は、犀川河川水位に比べて小さい。

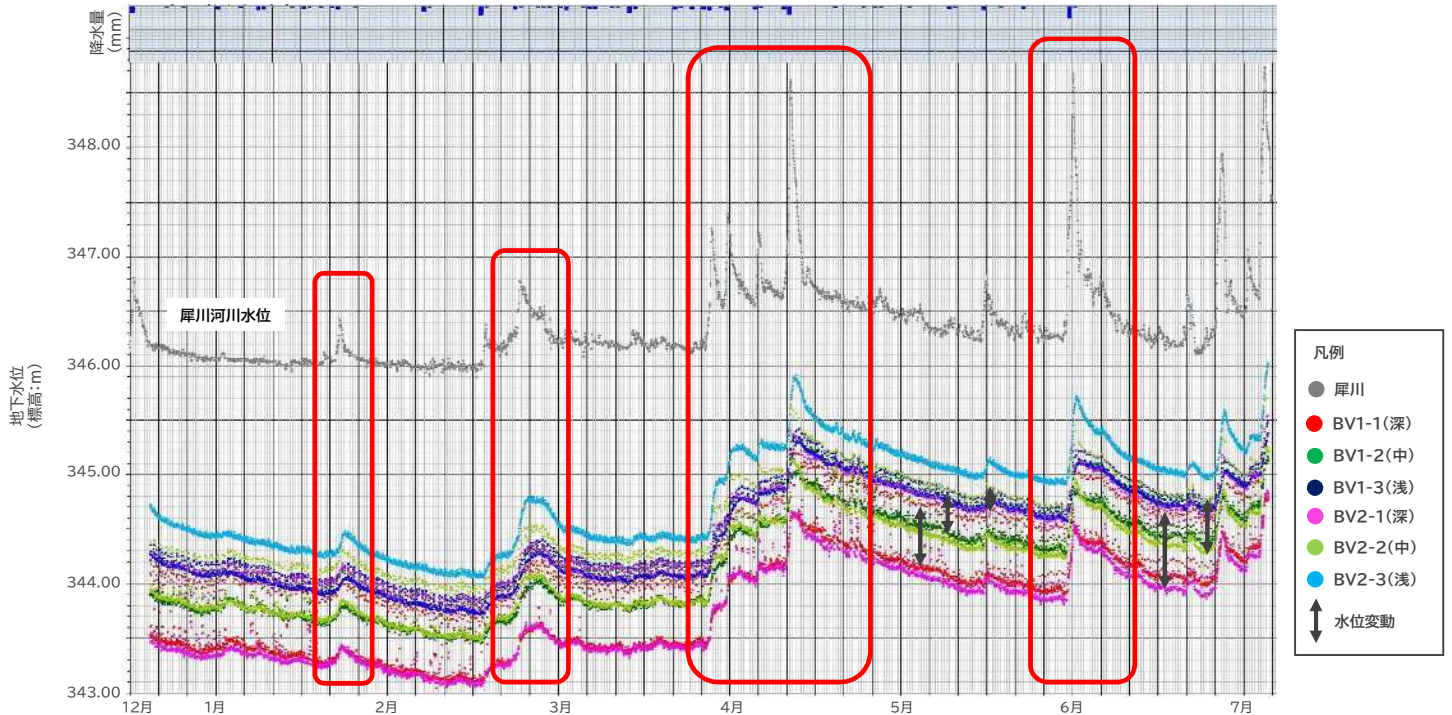
## STEP2 ③地下水位連続観測 水源地内観測孔

水源地内観測孔…令和5年12月16日～

- 水源地内観測孔の地下水位は、犀川河川水の圧力が伝わることにより、犀川の河川水位の昇降に同調して変動している。
- 長野市内の降水量が水源地内観測孔の地下水位に及ぼす影響は、犀川河川水位に比べて小さい。
- 取水井のポンプの稼働により、各観測孔の水位は変動するが、BV2-3(浅)は大きな水位変動が見られない。

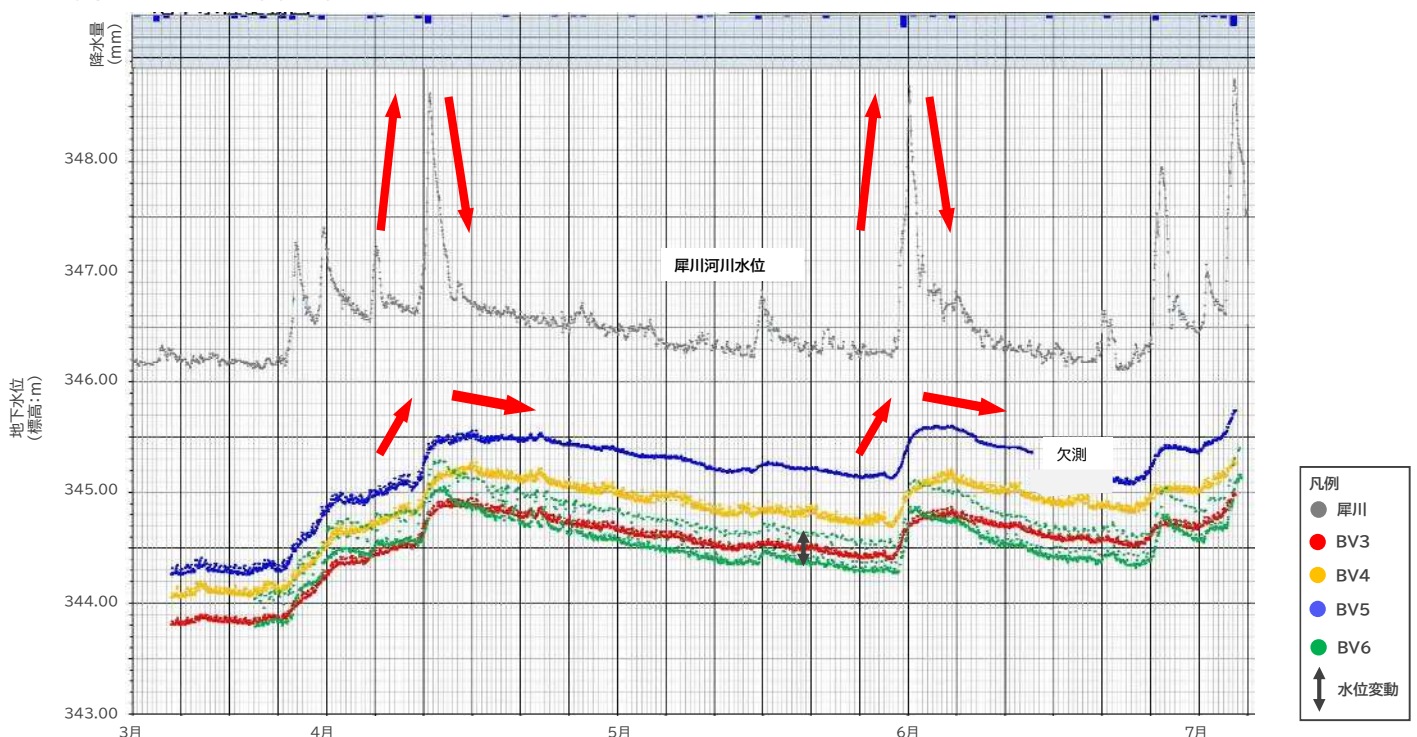
## STEP2 ③地下水位連続観測 場外観測孔

場外観測孔 …令和6年3月14日～

- 場外観測孔の地下水位は犀川の河川水位の昇降に伴って変動しているが、水源地内の水位に比べて変動幅は小さく、水位低下は遅れて反応する。
- BV6は大きな水位変動が見られることから、取水井のポンプ稼働の影響を受けている。

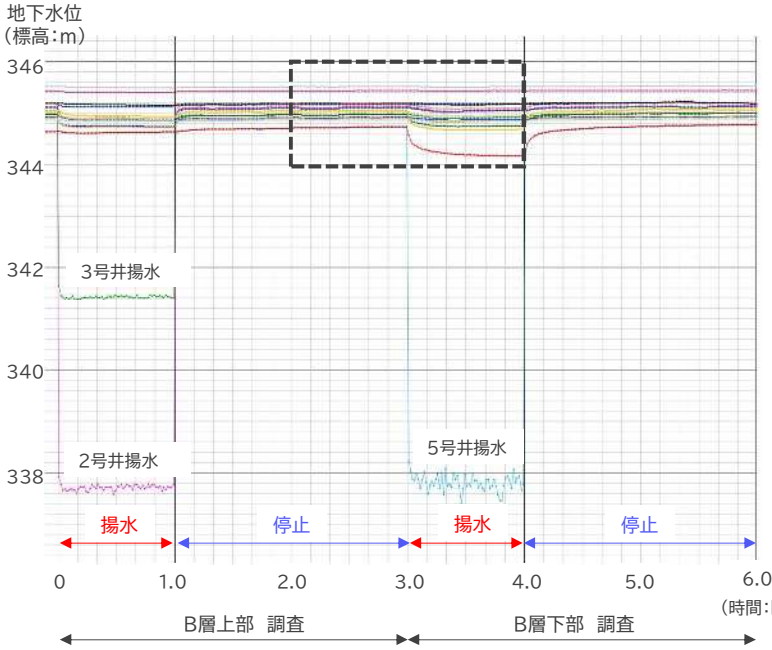
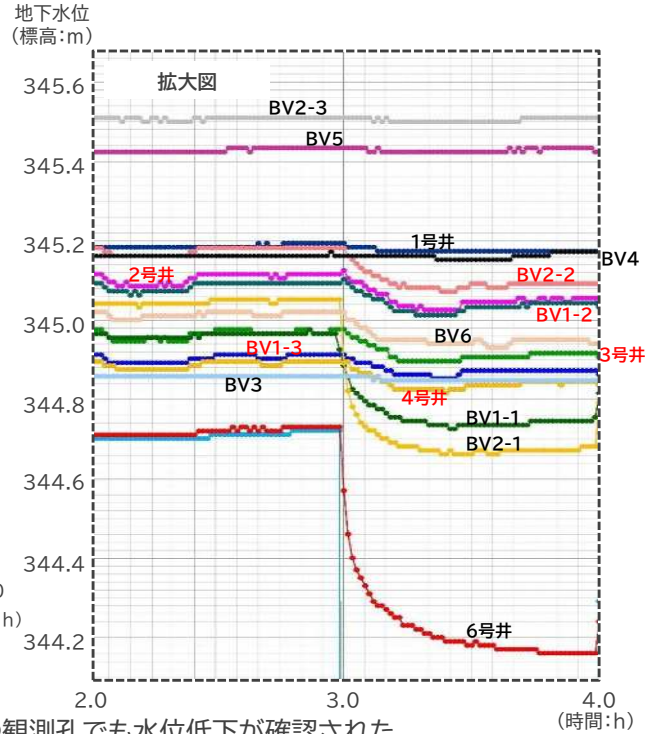
# STEP2 ④簡易揚水試験 結果

【揚水試験の一例】令和6年4月18日

- 5号井を単独で揚水した場合、B層上部にスクリーンを持つ観測孔でも水位低下が確認された。
- 3号井を単独で揚水した場合、B層下部にスクリーンを持つ観測孔でも水位低下が確認された。
- 異なる帯水層からの揚水による地下水位の低下は、圧力が伝わることによって生じている可能性がある。
- 揚水時には不透水層を挟んだ地層の上下で地下水の交流が生じているものと想定される。
- 深度40-50m付近の不透水層は、上下層を完全に遮断する地層ではないことが評価できる。

- ✓ 深度10-100mの帯水層(B層)は砂礫層の透水係数を示す。
- ✓ 深度40-50m付近の不透水層は上下層を完全に遮断する地層ではない。

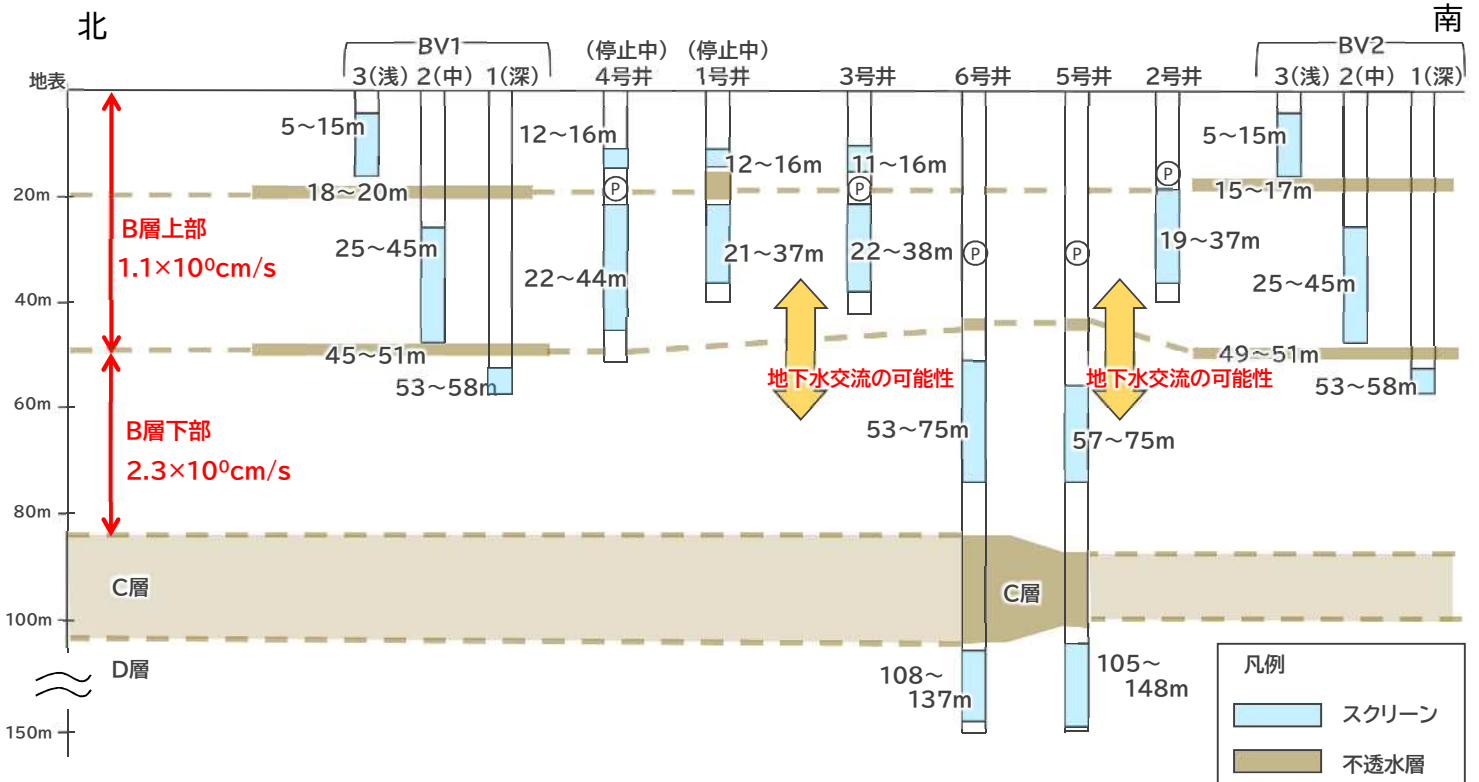
# STEP2 ④簡易揚水試験 透水係数

- 帯水層(B層)の透水係数は、深度10-40m付近の帯水層(B層上部)は $1.1 \times 10^0 \text{ cm/s}$ 、深度40-100m付近の帯水層(B層下部)は $2.3 \times 10^0 \text{ cm/s}$ となり、典型的な砂礫層の透水性を示す。

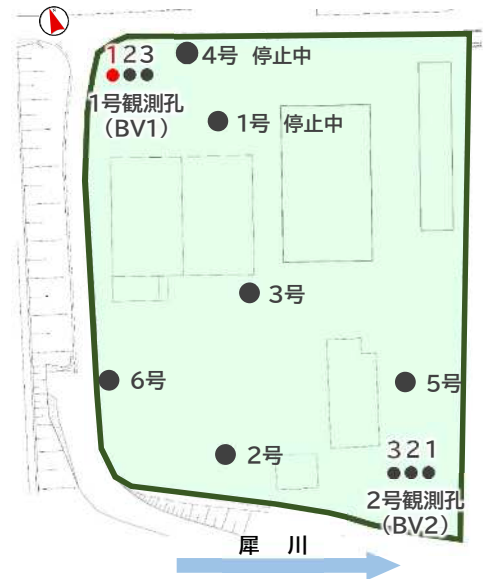
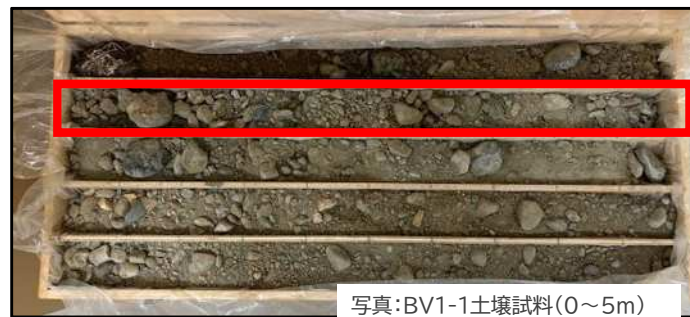
調査試料 川合新田水源1号観測孔(BV1-1)の地表から1-2mの土壌(図参照)

- ・ PFOS : 2 ng/L未満
- ・ PFOA : 2 ng/L未満

0~1m  
1~2m(調査試料)  
2~3m  
3~4m  
4~5m
