# ビッグハット長寿命化改修工事

## 基本設計概要

令和6年8月27日

長野市 建設部 建築課  
公共施設長寿命化推進室

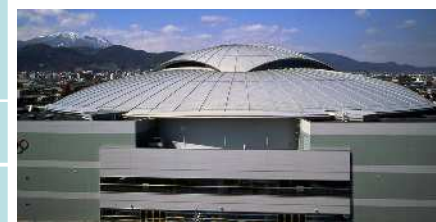
| 工 種 | 部 位 | 現 状 | 改 修 設 計 |
|---|---|---|---|
| 建築(外部) | 大屋根<br>右写真 | ・平葺きハゼ部排水不良<br>・ハイサイド周り漏水 | ・金属屋根葺き替え<br>(縦葺き、納まり検討) |
| | トップ屋根頂部<br>右写真 | ・ステンレス防水シーム溶接<br>一部破断、ピンホール、漏水 | ・金属屋根葺き替え |
| | 陸屋根<br>右写真 | ・ステンレス防水シーム溶接<br>一部破断、ピンホール、漏水 | ウレタン防水によるオー<br>バーレイ |

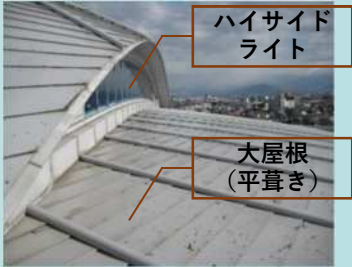
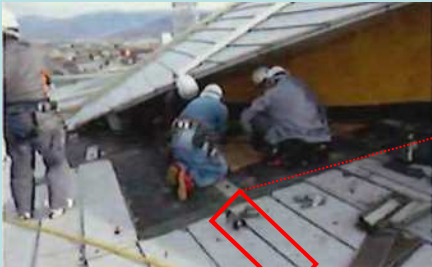
| 部 位 | 現 状 写 真 | 状 況 |
|---|---|---|
| 大屋根 | <div><p>ハイサイド<br/>ライト</p><p>大屋根<br/>(平葺き)</p></div> <div><p>シーリング<br/>劣化</p><p>錆</p></div> <div><p>写真 2</p></div> <div><p>写真 1</p></div> | <p>写真1</p> <ul style="list-style-type: none"><li>・部分的に錆が点在</li><li>・ハイサイドライトのシーリングが劣化</li></ul> <p>写真2</p> <ul style="list-style-type: none"><li>・一部屋根板を解体し状況を調査 (H24年)したところ、ハゼ部から雨水が浸入し吊子ネジ部から室内に漏水していると考えられる</li></ul> <div><p>ハゼ部</p><p>断面図</p></div> |

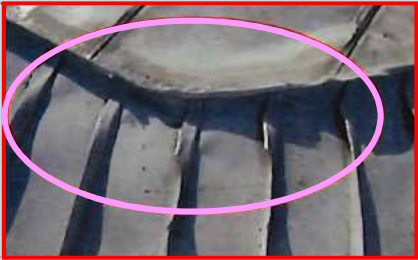
| 部 位 | 現 状 写 真 | 状 況 |
|---|---|---|
| トップ<br>屋根頂部 | <div><p>写真 2</p></div> <div><p>写真 1</p></div> | <p>写真 〇 部</p> <ul style="list-style-type: none"><li>・たてハゼ同士がT字に取合う部分のシーム溶接不良箇所から漏水していると考えられる</li></ul> |

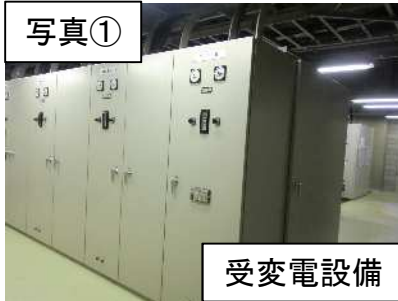
写真①

受変電設備

| 工 種 | 部 位 | 現 状 | 設 計 |
|---|---|---|---|
| 電気設備 | 受変電設備 | 耐用年数超過、設備劣化 | 更新 |

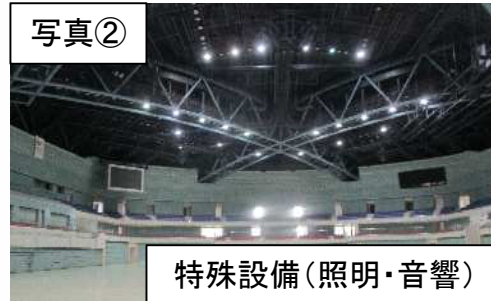
写真②

特殊設備(照明・音響)

| 工 種 | 部 位 | 現 状 | 設 計 |
|---|---|---|---|
| | 特殊設備(照明) | 耐用年数超過、設備劣化 | 更新(LED化) |
| | 特殊設備(音響) | 耐用年数超過、設備劣化 | 更新 |

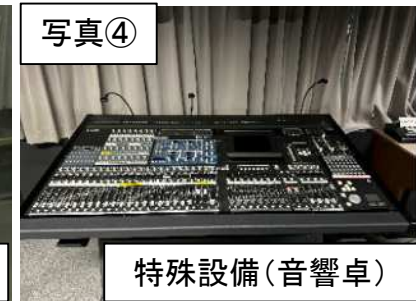
写真④

特殊設備(音響卓)

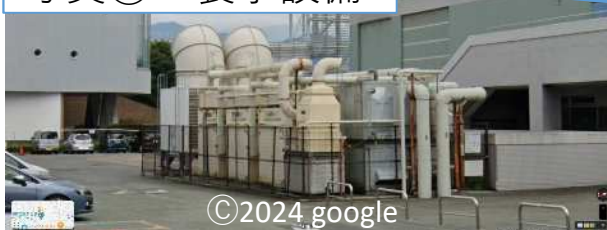
写真① 製氷設備

| 工 種 | 部 位 | 現 状 | 設 計 |
|---|---|---|---|
| | 製氷設備 | 耐用年数超過、設備劣化 | 1期:既存改修 2期:更新 |

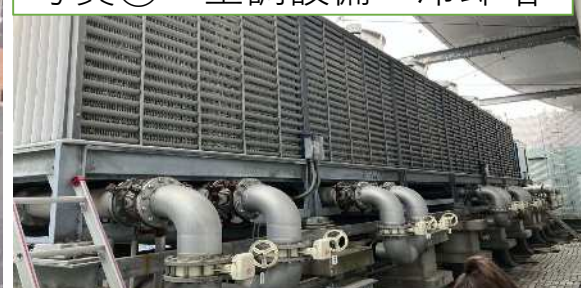
写真② 空調設備：冷却塔
