## 景観重要建造物の現状変更について

名称	八田邸
指定番号	第3号
指定年月日	平成20年5月1日
所在地	長野市松代町松代577
行為を行う理由	令和元年10月に土蔵の壁（西面）が剥落したため。
着手予定日	令和3年3月15日
完了予定日	令和3年6月15日
行為の種類	外観の変更（修繕）
設計又は施行方法	<p>土蔵北西隅部分の土壁を2階部分まで撤去し、腐食した通し柱を交換した上で、ラスモルタル下地・白漆喰塗りにて仕上げる。</p> <p>設計者等の住所、氏名及び連絡先</p> <p>住所 〒381-0025 長野市北長池96-1</p> <p>氏名 株式会社竹村建築設計事務所 代表取締役竹村利之</p> <p>電話 026-244-2951</p>

JOB NAME	景観重要建造物八田邸土蔵壁補修工事
SHEET NAME	現況・改修後 北・西立面図

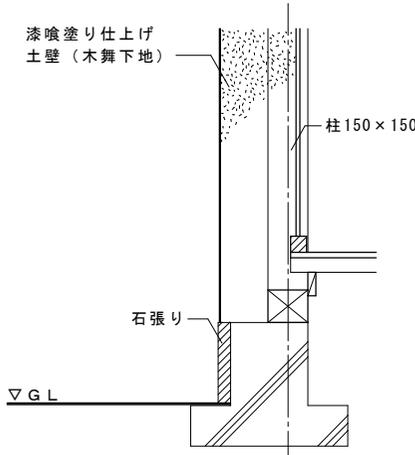
現況 壁断面詳細図 S=1/20

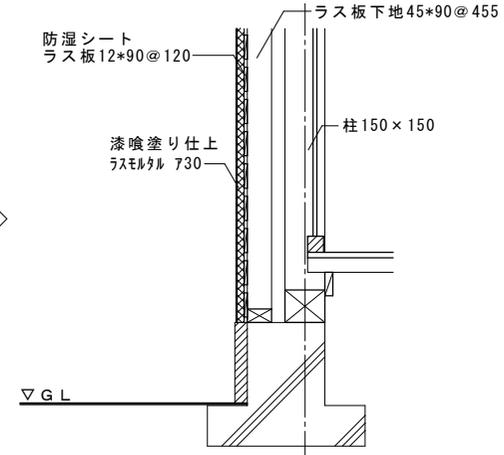
補修後 壁断面詳細図 S=1/20

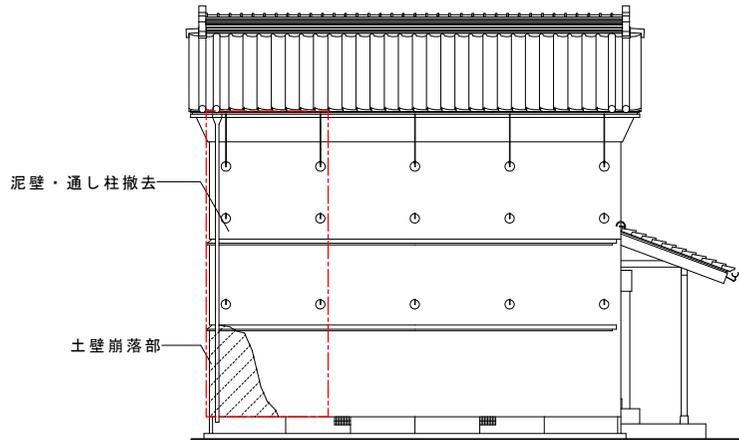
現況 西立面図 S=1/100

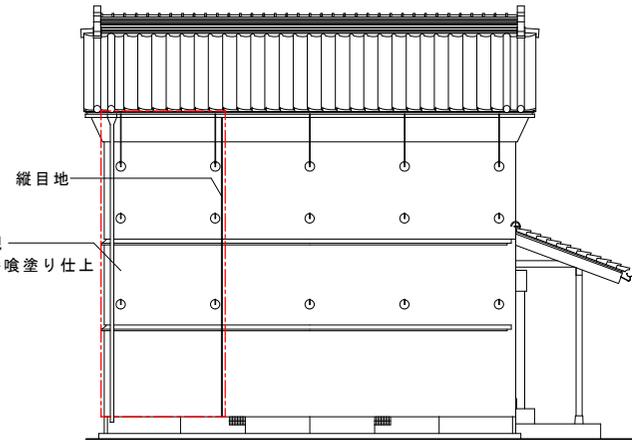
改修後 西立面図 S=1/100
