# 1－1 河川・排水機場などの被災施設の復旧状況（総括）

令和6年度 第1回  
長野市災害復興本部会議 資料2

# 1 - 2 千曲川堤防強化 (立ヶ花～村山橋) の進捗状況

## 信濃川水系緊急治水対策プロジェクト 河川における主要の対策ロードマップ

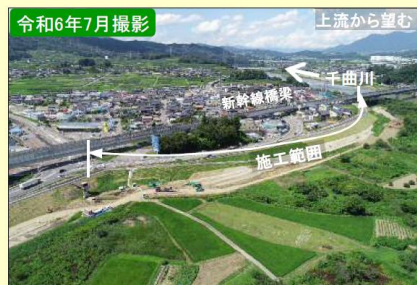
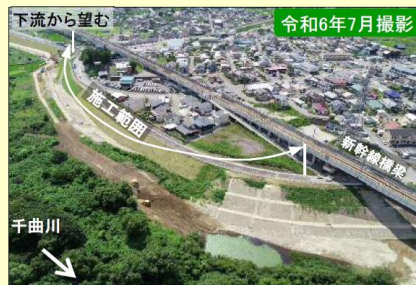
## <左16> 豊野地区堤防強化その1工事

現在の進捗（令和6年7月末時点）  
○ 河川内の高水敷に管理用道路の築造を行っています。  
○ 今後は、管理用道路の蟹沢を横断する砂防仮橋を施工する予定です。

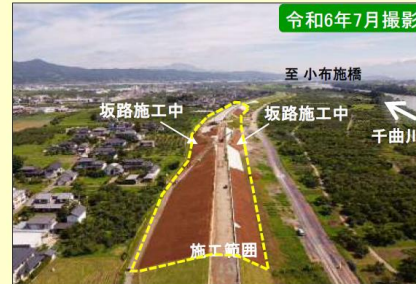
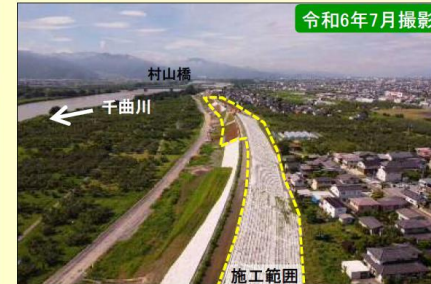
## <左19> 千曲川村山地区(左岸)堤防強化その1工事

○川表側の施工  
河川土工: 坂路の法先ブロック設置及び護岸ブロックに覆土を行っています。  
○川裏側の施工  
河川土工: 坂路盛土及び法先ブロック設置を行っています。

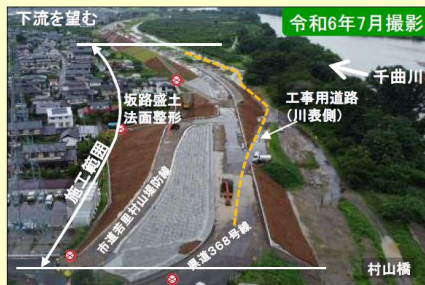
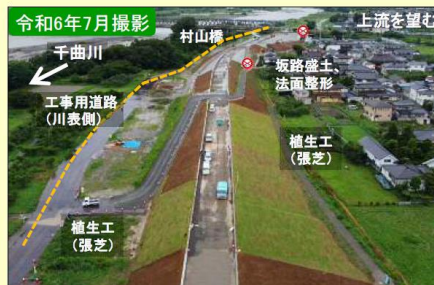
## <左20> 千曲川村山地区(左岸)堤防強化その2工事

○川表側の施工  
河川土工: 坂路盛土・覆土・法面整形を行っています。  
法覆護岸工: 植生工を行っています。  
○川裏側の施工  
河川土工: 坂路盛土・覆土・法面整形を行っています。  
坂路工: 法先ブロック設置を行っています。  
法覆護岸工: 植生工を行っています。

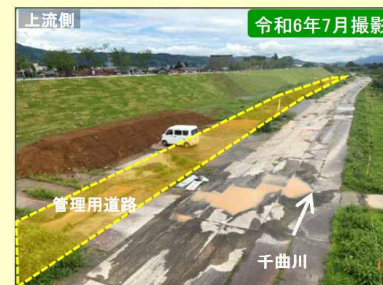
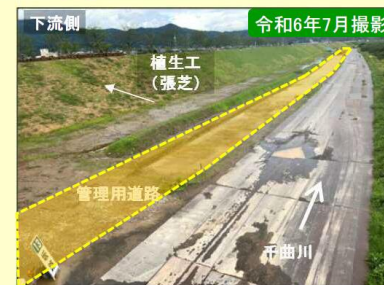
## <左21> 千曲川大町地区堤防強化その1工事

○覆土工・植生工・管理用通路工の作業を行っています。

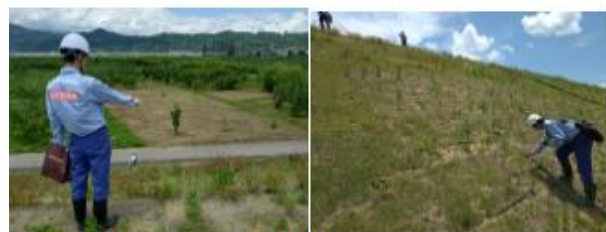
＜職員等による法面点検状況 左岸川裏 R6.6.4＞

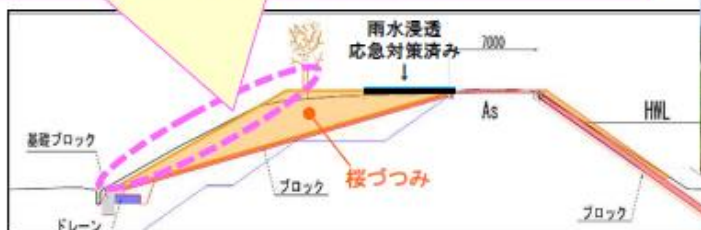
- 法面等の応急対策
- ①張芝の目串的打ち増し、②張芝への肥料散布＋散水
  - ③ブルーシート養生、④桜の土留柵部の養生

＜法面応急対策のイメージ＞

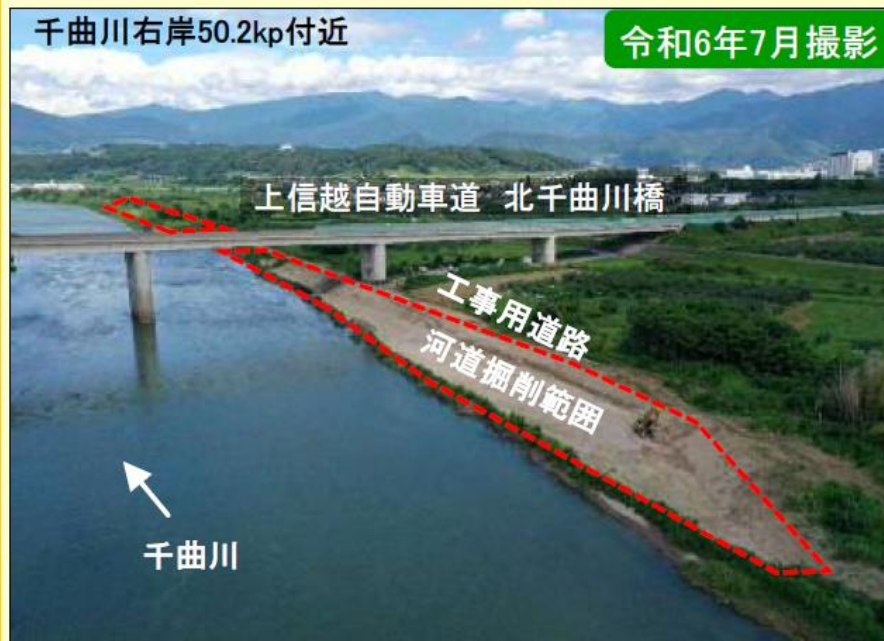
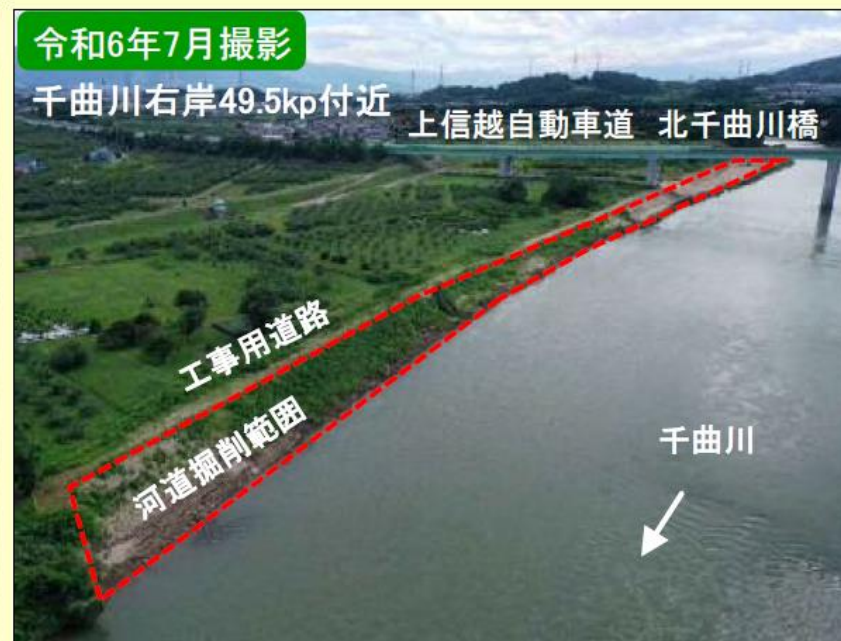
### 立ヶ花河道掘削その3工事

- 河道掘削作業が概ね完了しました。
- 今後は、仮排水路の撤去及び工事用道路の敷鉄板の撤去を行います。
