## 長沼体育館災害復旧工事について（文化スポーツ振興部スポーツ課）

### 〈施設概要〉

### 〈復旧概要〉

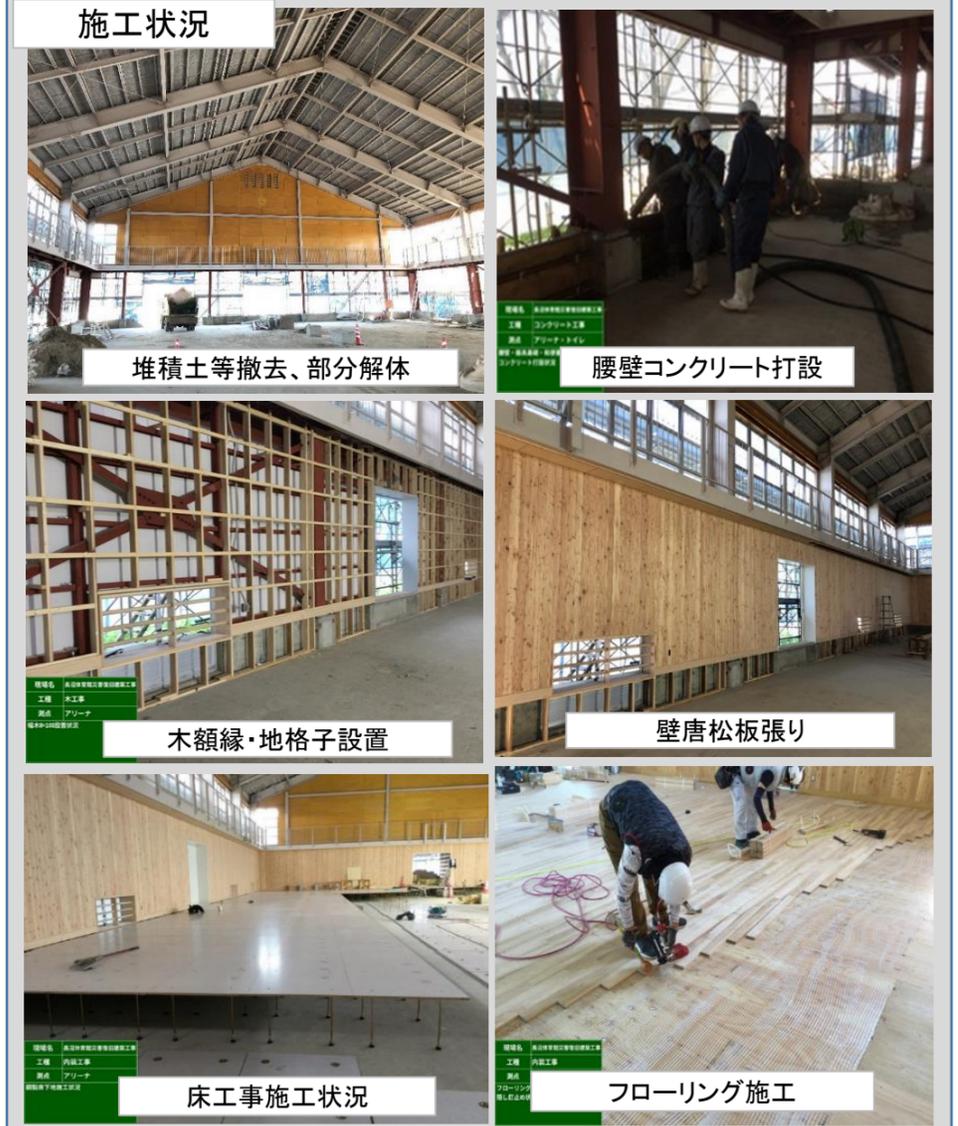
### 施工状況

堆積土等撤去、部分解体

腰壁コンクリート打設

木額縁・地格子設置

壁唐松板張り

床工事施工状況

フローリング施工

- ・浸水被害を免れた屋根などの建物上部、鉄骨、基礎、杭など元々の躯体を生かし、浸水被害により損傷した内外装や壁下地、建具、設備を部分解体したうえで、復旧工事を実施
- ・電気設備及び機械設備は全て更新。流失・破損した備品を整備
- ・電気設備関係  
照明のLED化
- ・機械設備関係  
アリーナに換気用の換気扇2基設置  
男女共に便器を和式から洋式に変更し、ペーパーシートを1つ設置  
多目的トイレにペーパーシート、ペーパーベット、オストメイト設置  
手洗いの自動水栓化、男子小便器の自動水栓化

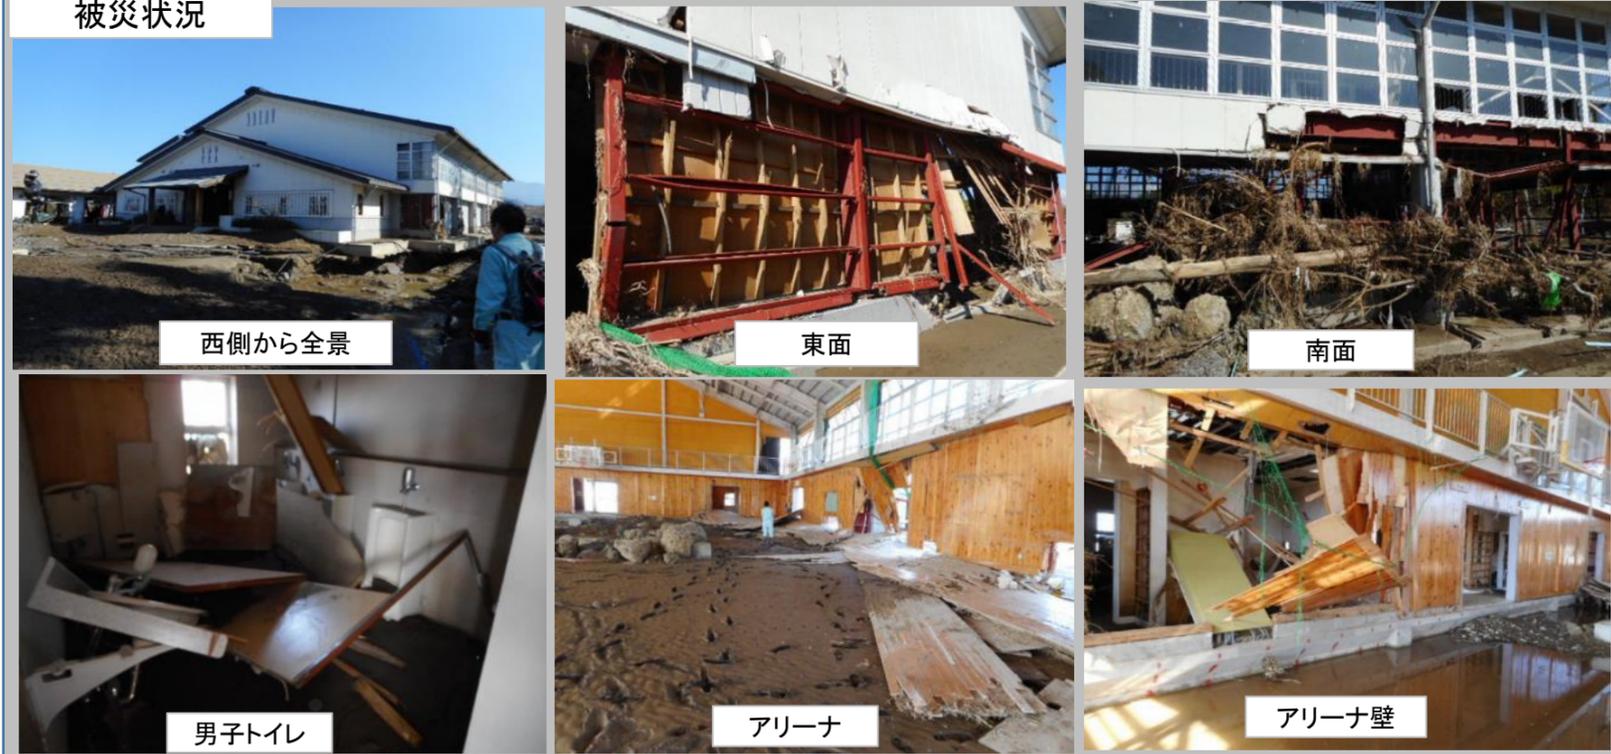
### 被災状況

- ・主に1階のアリーナ部分が被災
- ・ギャラリーから上部の被害は少ない状況
- ・建物のほか、設備、備品も被災

西側から全景

東面

南面

男子トイレ

アリーナ

アリーナ壁
