史跡大室古墳群エントランスゾーン

保存整備事業報告書

2015 (平成 27) 年 3 月

長 野 市

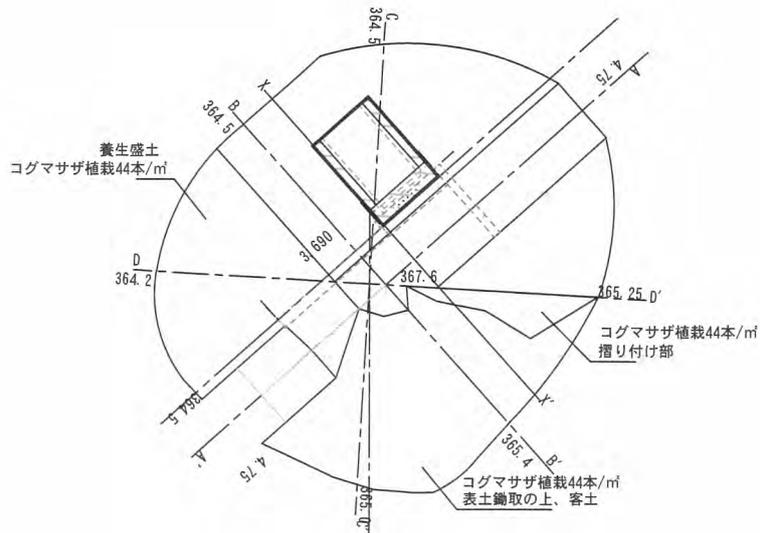
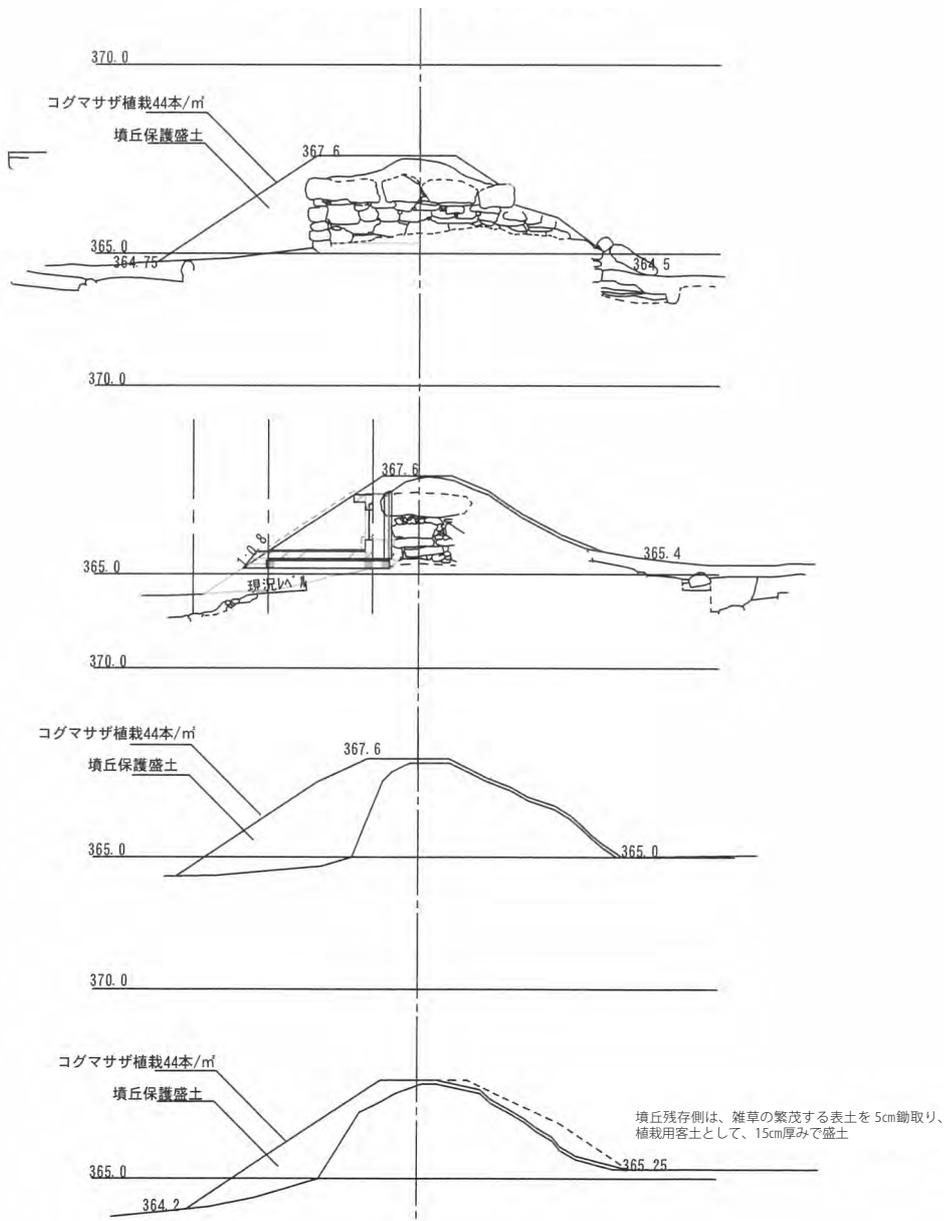
243号墳保存修理断面図 S=1/100

奥壁側は左側壁が崩落し、右側壁と奥壁で天井石と封土の上部荷重を支持しているが、奥壁が欠落した左側壁の代わりに荷重を負担していると仮定した。現在は石室内に土石が堆積し、天井高は約130cmと低いが側壁の傾きが大きくなったために、安定を保っておらず、転倒の可能性があるとの結果が出た。

実際は、破損状況にも示した通り、石材自体の劣化も進行しており、さらに安定度は低下しているものと推察される。地震等による過大な荷重や基礎地盤の振動、豪雨による基礎地盤の緩み、雨水による洗掘などにより一気に石積の崩落や天井石の転落が生じる可能性も高い。

墳丘養生盛土：墳丘に良質粘性土で保護盛土を行う。天井石の間に隙間がある部分は周辺にある石材を利用して空隙を塞いだうえで盛土する。

植栽工：保護盛土の表面に、流土防止としてコグマザサを 44 本 /m² で植栽する。

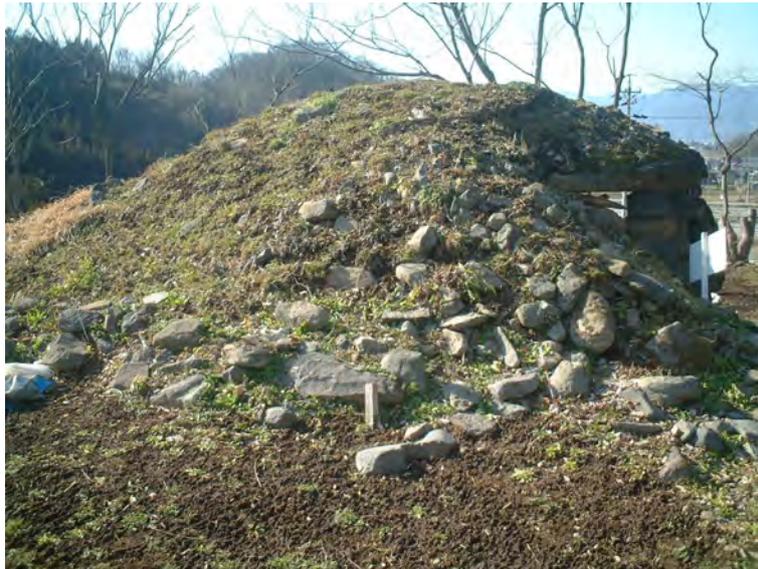
修理前

石室の外表面展示は、235号墳、246号墳で実施しているが、243号墳は破損が進行し危険な状態にある。ただし、前の2基の古墳と異なり、奥壁が残存すること、墳丘の右半が比較的良好に残っていることから、石室と墳

外観としては③の墳丘全体に保護盛土を施して、遺構保護と修景を図りつつも、石室に関しては盗掘坑を利用した公開を図る方法について実施設計で詳細検討を行うこととなった。

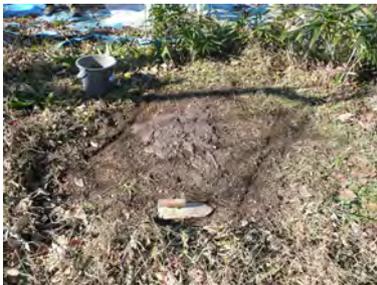
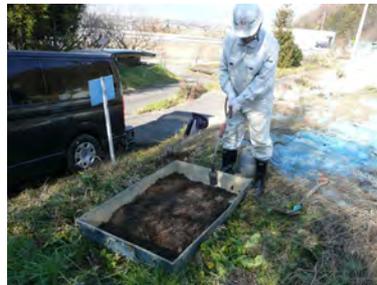
擬土面全体としては、ビニロンメッシュを挿入したことにより、亀裂防止が図られているが、処理の際に湧水が確認された試験地右(南)側では、剥離や未硬化、石材の未接着が発生している。擬土が乾燥しない状態で凍上が生じたために、擬土が硬化しなかったものと考えられる。

墳丘の被覆として、処理対象面上に珪砂+現地発生土（水分を飛ばしたもの）+アクリル系樹脂を混合した擬土を厚さ 5cm 内外で塗りつけ、クラックの発生防止としてナイロンメッシュを敷き込み、シートが隠れる程度まで擬土を塗りつけた。1 日養生した後に周辺から採取した石材を配置し、その間を石が半分以上隠れるまで擬土で埋めて仕上げた。

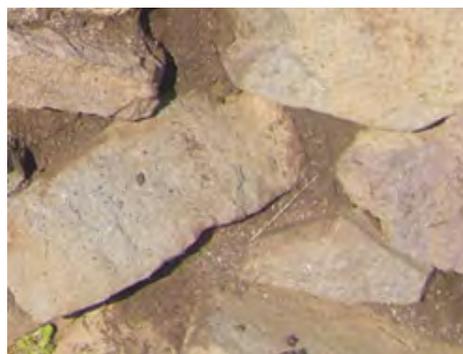
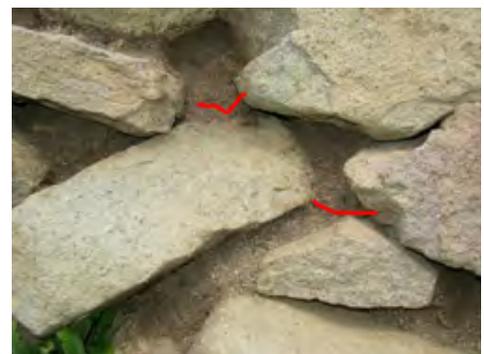
[南面石垣]

南面石垣目地土は背面封土の凍結融解の繰り返しによる影響を受け、充填した擬土にクラックや表面の荒れが発生したものと考えられるが、擬土の固さは維持していた。本施工では、やや風化が進んだ状態ではあるが茶色味が強い珪砂を使用し、バインダーの添加量を増やすことにより強度と風合いを高めることとした。

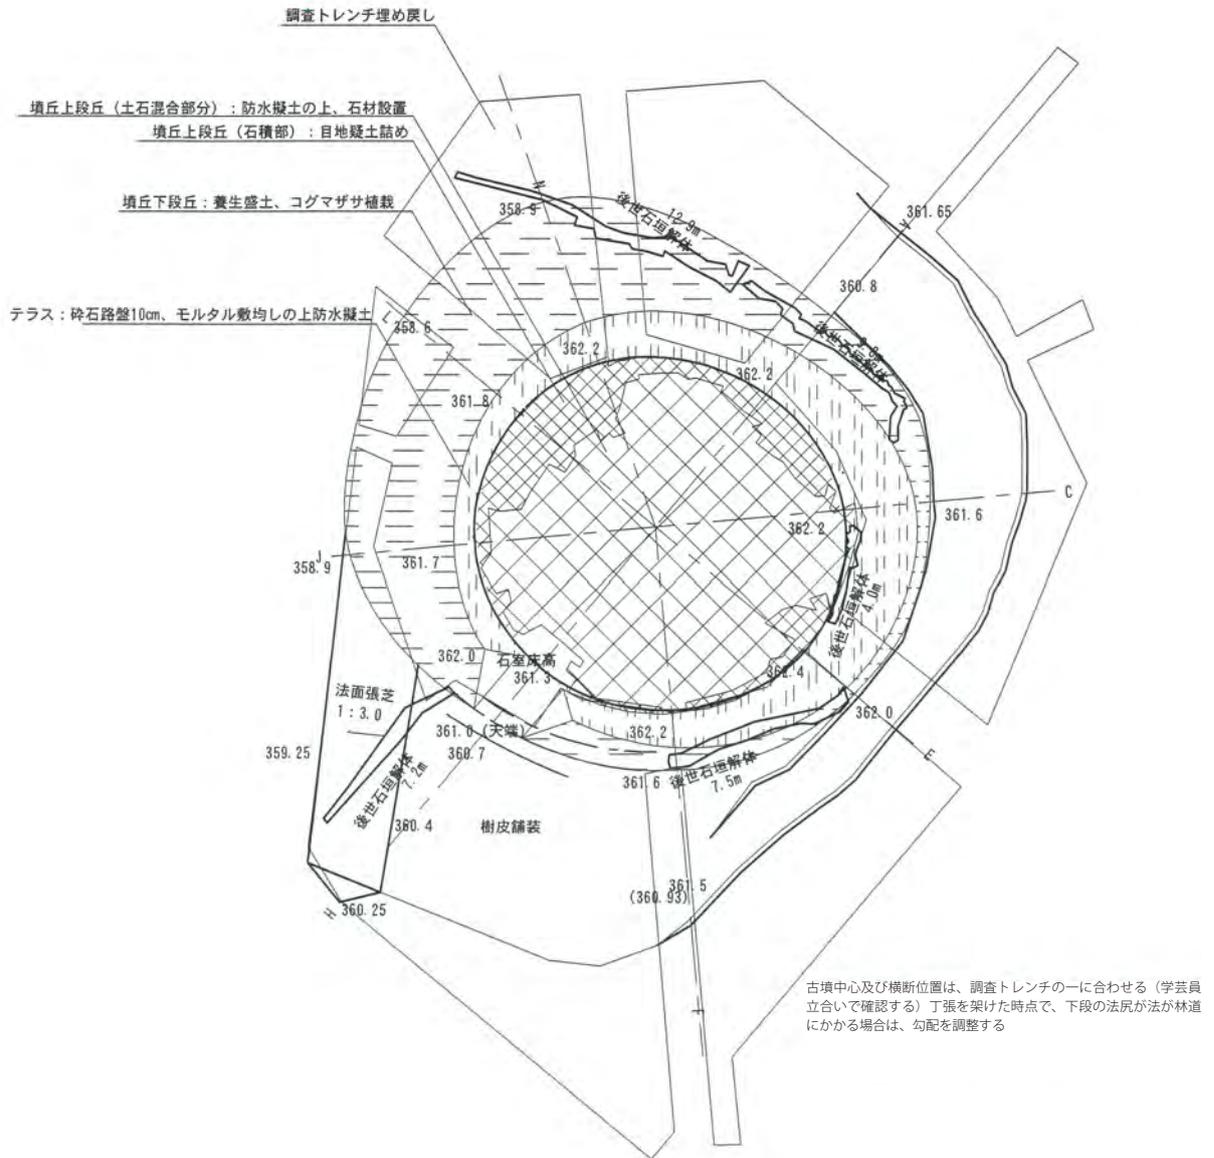
244号墳保存修理平面図 S=1/300

244号墳の石室は、墳丘盛土石の崩落や雨水の浸透に伴い、背面土砂の流出と漏水が進んでいる。上段丘からの浸透水の影響は受けなくなるが、公開に際しては床面の保護が必要となる。床面の保護盛土材は、石室天井面からの結露により洗掘されないことが条件となる。見学路と石室前面の石列の取まりについては、検出された背切れ地を隠さない程度に周囲を盛土して、固定を図る。

墳丘擬土補強工：石材崩落等の破損状況を調査した上で、上段残存墳丘の石垣目地土を押し固めたのち、上段盛土石の擬土被覆と、上段石垣目地の擬土詰めを行う。（下段保護盛土に内包される範囲も含む）

1. 墳丘上の除草、根株切り崩し
2. 石材崩落等、破損状況調査
3. 上段残存墳丘、石垣目地押さえ
4. 上段盛土上の疑土被覆
5. 上段石垣目地の疑土詰め（下段保護盛土の内包範囲も含む）
6. 後世の石垣解体、調査トレンチ埋め戻し
7. 下段丘保護盛土
8. 下段丘盛土法面に洗掘防止植栽
9. 下段丘保護盛土上面（テラス面）に石材と疑土で盛土石の表示
10. 上段丘表層に石材と疑土で盛土石の表示
11. 周溝表土の掘削、植栽仕上
12. 前庭部、張り出し表面に樹皮舗装

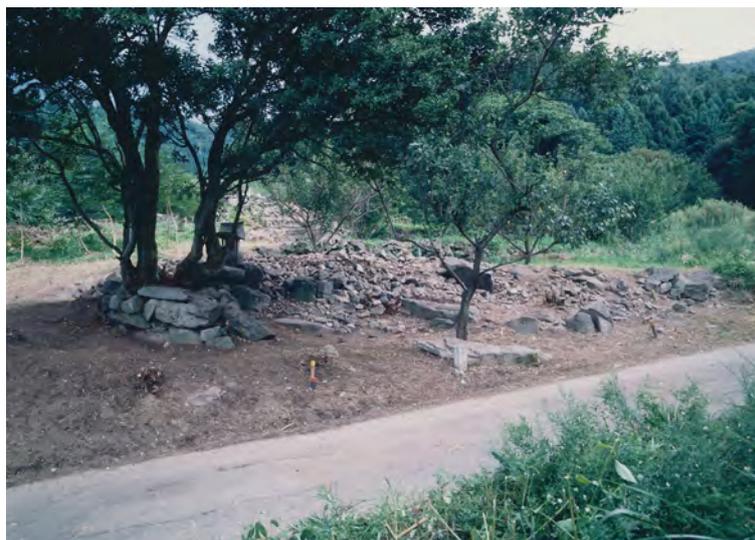
修理前

墳丘西側は林道敷設に伴い削平を受け、他の部分も破損が進行しており、墳丘の高まりは残っていない。横穴式石室の構築部材が散乱する中に、祠が祭られており、墳丘の復元や石室の公開などの積極的な保存整備は困難で、遺構保存に努める。

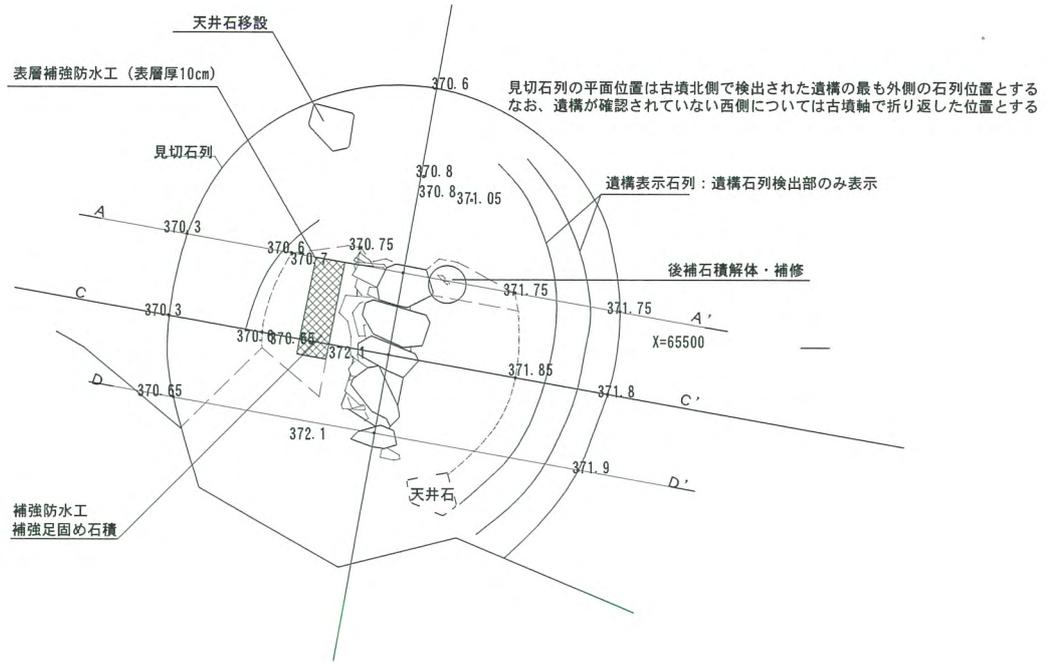
246号墳保存修理平面図 S=1/200

石室の変位により天井石の側壁への掛りが短くなり、荷重のバランスを逸したことにより一部に破断やクラックが発生していた。

天井石強化処理：天井石は石室に支保工を組んだのちに一旦取り外し、基質強化処理を施したのちに原位置に復旧する。

天井石移設工：現在石室羨道部側の東にある天井石を見学導線沿いの石室奥壁側に移設する。

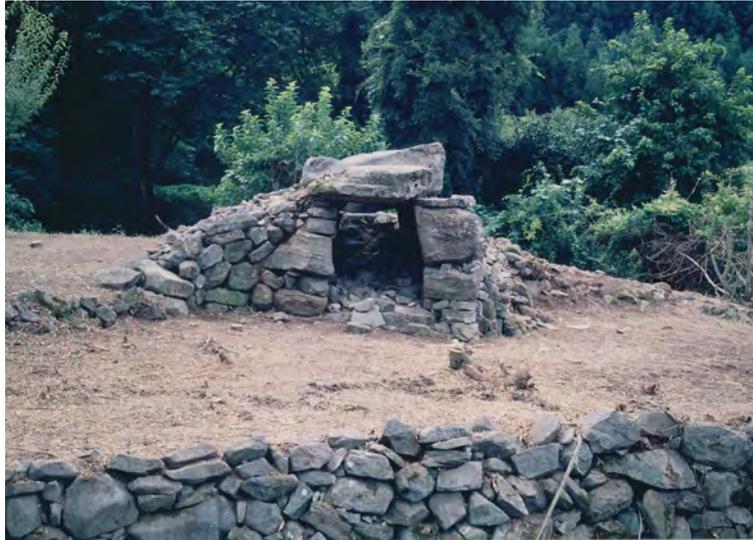
修理前

なお、玄室部に一石のみ残っていた天井石は一部が石室内に落ち込んで不安定な状態となっていたため、修理のため一度取り外した。この際、天井石下面（石室内面側）の一部が長年の不均衡な荷重の影響により剥離・崩壊した。このため、天井石の復元は断念し、墳丘外の説明板横に設置して公開することとした。

天井石は剥離が進行し、原位置に再設置すると破断して崩落する可能性があることから、据え直しは行わず、墳丘の保護盛土上に設置して展示する。

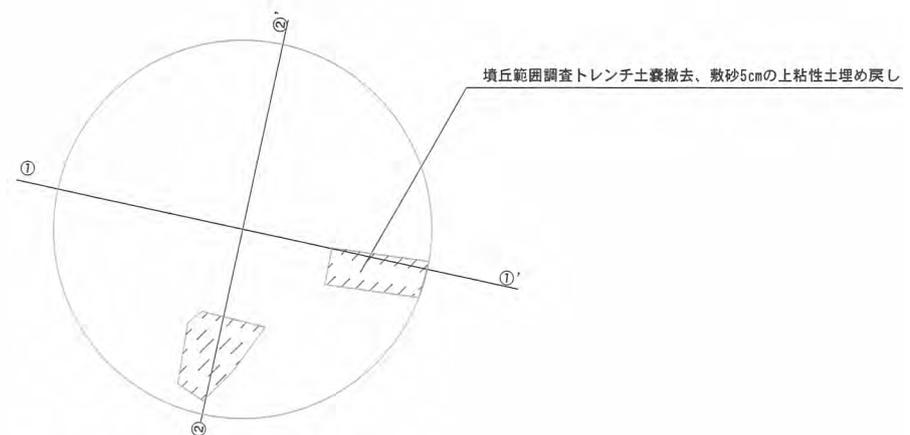
A 号墳保存修理平面図 S=1/200

残存状況は非常に悪く、発掘調査によっても墳丘形態・規模ともに把握することはできなかった。このため、後世の改変によって段々畑化した石積みの解体・撤去は大きく現状を損ない、古墳自体を破壊しかねないことから実施せず、そのままの状態での遺構表示を行うこととした。

土嚢撤去工：墳丘の調査トレンチ埋戻しに用いられている土嚢を撤去する。

調査トレンチ埋戻し：調査トレンチは土嚢撤去部分に人力で厚さ 5cm となるように砂を敷きならし、粘性土で埋め戻す。

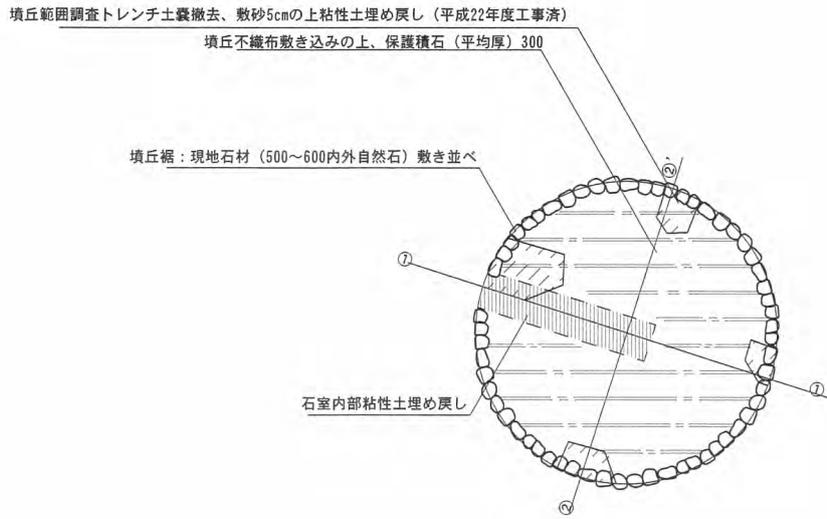
B号墳保存修理平面図 S=1/200

B号墳の石室は天井石が滅失し側壁も破壊されているが、奥壁から羨道側壁最前部までの長さ4.25m（玄室長2.35m）が残存し、石室内部は土石により埋没している。墳丘構造は積石塚であるが、現在は低平な石材の高まりが残るのみで、北西側をはじめ多くが削平されている。確認調査では3つのトレンチから石列が検出されており、外周に並べられた石列と考えられる。石室と墳丘の関係を示す整備が必要となる。

土嚢撤去工：墳丘の調査トレンチ埋戻しに用いられている土嚢を撤去する。

調査トレンチ埋戻し：調査トレンチは土嚢撤去部分に人力で厚さ5cmとなるように砂を敷きならし、粘性土で

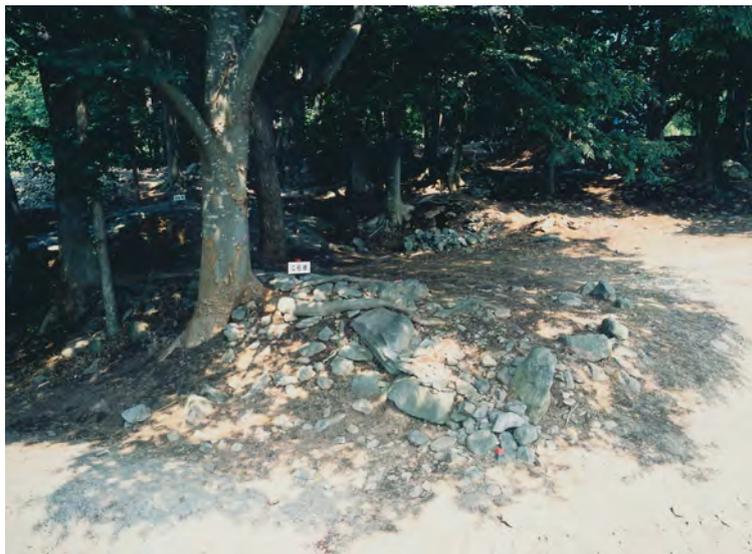
修理前

石室は天井石が散逸し、側壁上部も破壊されており、石室内部は土石が堆積している。奥壁から残存している玄門部までの長さは2.63m。墳丘は殆どが削平され、石室の周囲に人頭大の石材が存在するのみで墳丘範囲を示す遺構は検出されなかった。

石室は床面に砂を仕上り厚み5cmとなるように敷均し、側壁および奥壁の上部が5cm程度見える高さまで粘性土で埋戻しを行った。

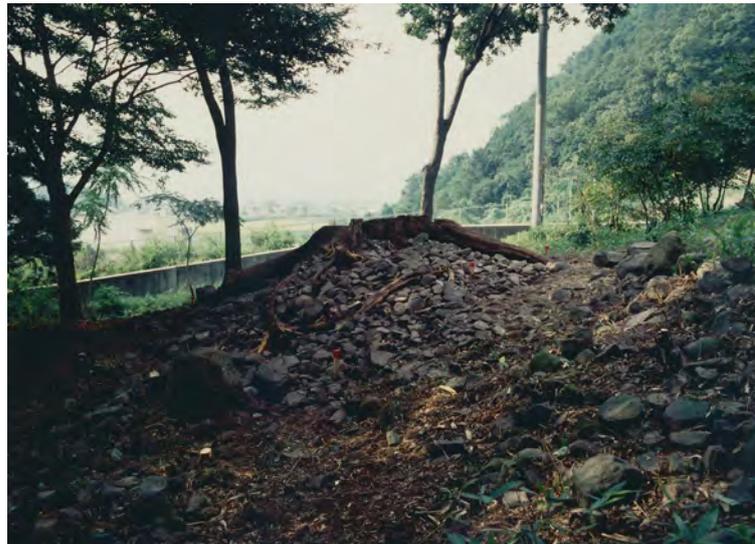
修理前

石室は天井石が散逸し、側壁上部も破壊されており、石室内部は土石が堆積している。奥壁から残存している羨道部までの長さは 5.73m で、壁体の最下段石材は大型の板石を横位に立てる。

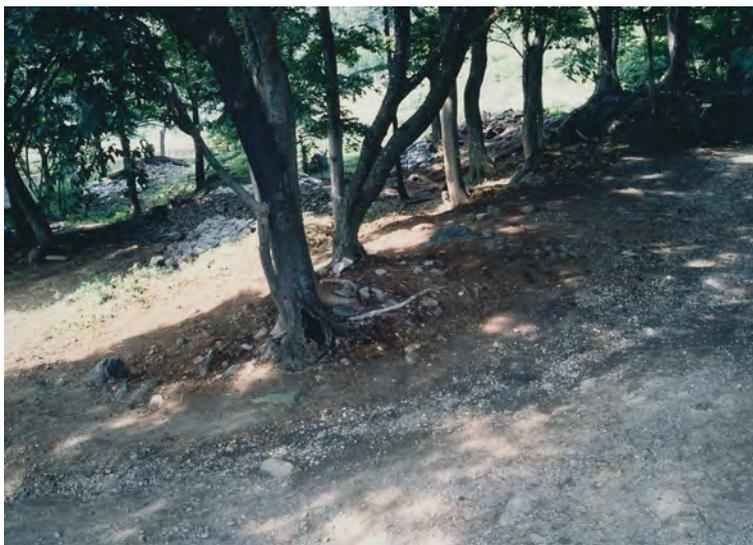
修理前

石室は天井石が散逸し、側壁上部も破壊されている。石室内部は土石が堆積し、規模や形状は不明である。墳丘は東側が道路造成時に削平され、墳丘上部も削平されて、現地表面上には高まりもほとんど残っていない。墳丘の形状や範囲を示す遺構は検出されなかった。

石室は床面に砂を仕上り厚み 5cm となるように敷均し、側壁および奥壁の上部が 5cm 程度見える高さまで粘性土で埋戻しを行った。

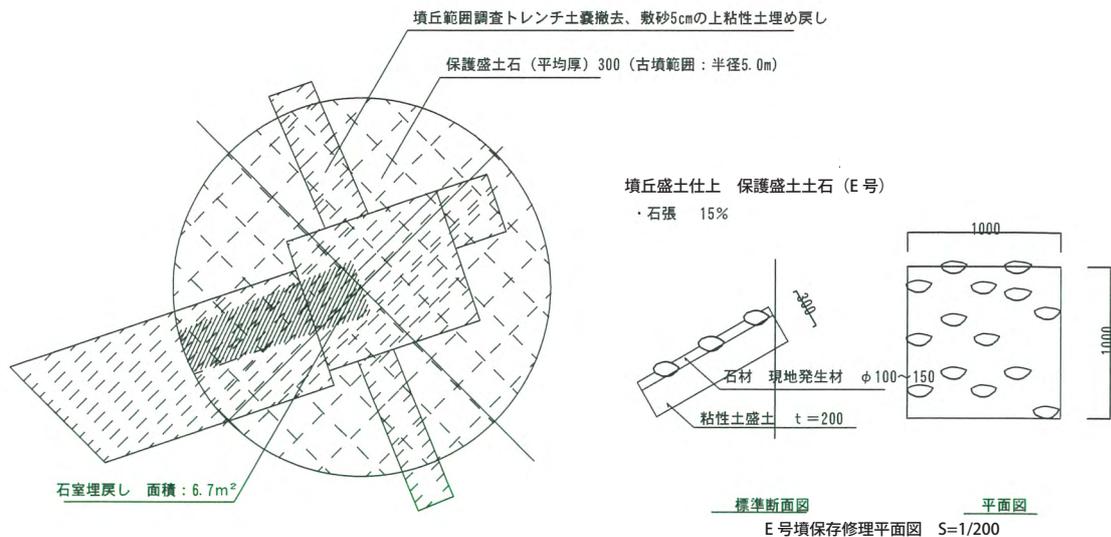
E号墳保存修理平面図 S=1/200

墳丘は既に削平され、横穴式石室も一部が残存するのみと、破壊が著しく、残存状況はよくない。特に墳丘・横穴式石室ともに高さや上部構造などが既に失われていて、復元は極めて困難な状況であった。このため、確認された遺構を埋め戻しによって保護し、周辺の環境整備によって存在を顕在化することを整備方針とした。

土嚢撤去工：墳丘の調査トレンチ埋戻しに用いられている土嚢を撤去する。

調査トレンチ埋戻し：調査トレンチは土嚢撤去部分に人力で厚さ5cmとなるように砂を敷きならし、粘性土で埋め戻す。

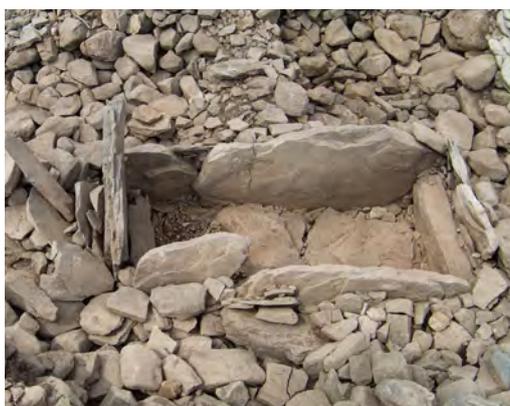
修理前 合掌形石室（南から）

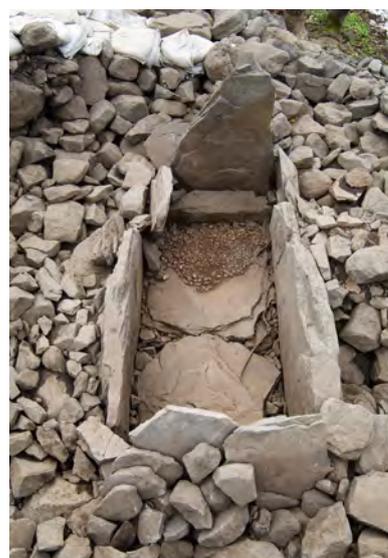
修理前 合掌形石室（東から）

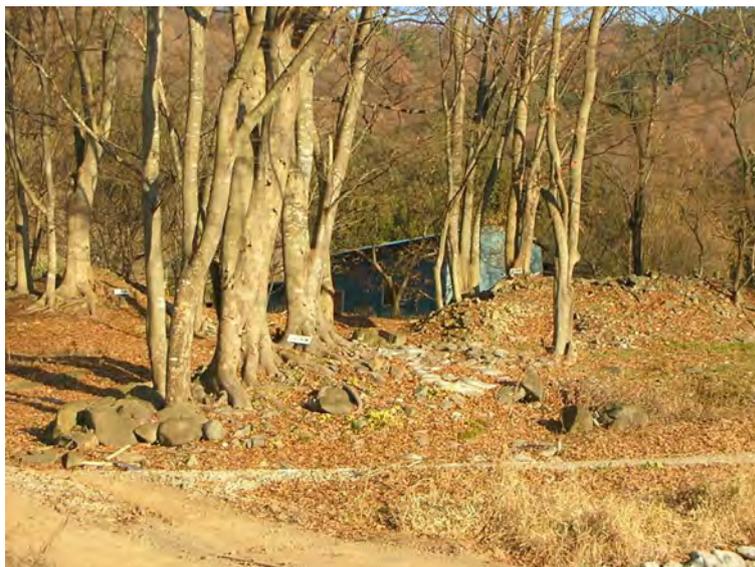
修理前

242号墳の墳丘は、現状のままでは盛土石の崩落が進行する可能性が高く、保護盛土が不可欠である。保護および遺構の表現方法として、墳丘上に若干の保護盛土石を施し土石混合墳を表現するとともに、石室内は埋戻し側壁等の上部だけ露出させて石室を表示する方法、墳丘上は石室部分も含めて保護盛土を行い表面には植栽を施す方法の2通りが考えられる。

・石室は床面に砂を仕上り厚み5cmとなるように敷均し、側壁および奥壁の上部が5cm程度見える高さまで粘性土で埋戻しを行った。

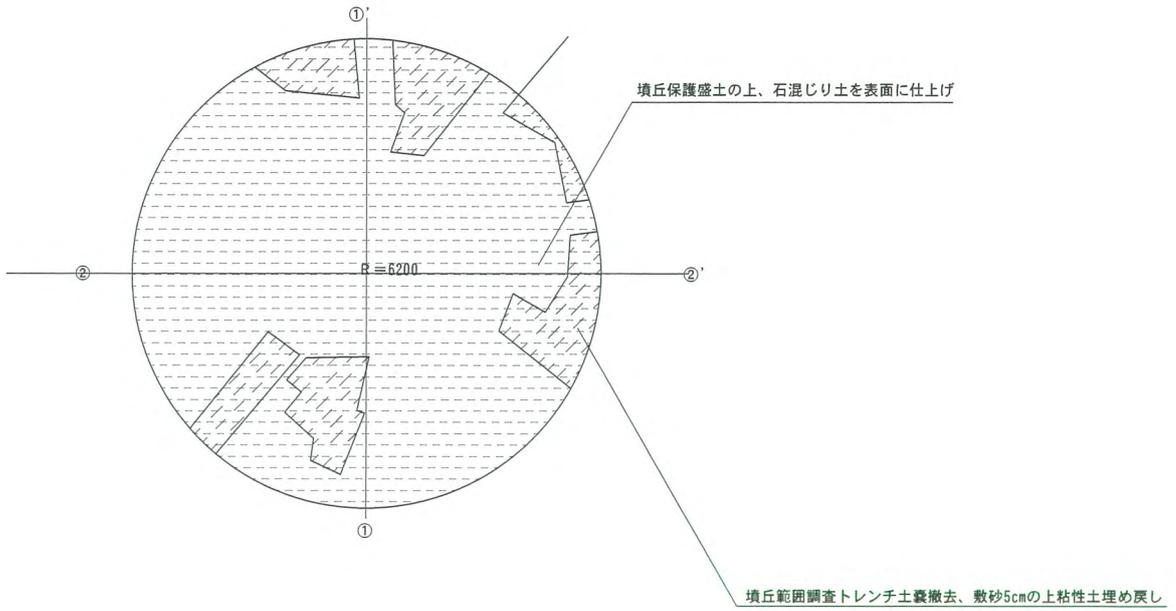
238号墳保存修理平面図 S=1/200

238号墳の横穴式石室は天井石がすべて崩落しており、石室側壁は一部遺存しているが、羨道側では裏込石が流入し、側壁が残存しない。石室の安定を保つ上で不可欠な封土石の流出に加え、後世の改変等により天井石の崩落が人為的に行われた可能性が高く、この結果、側壁の石積みに変形が及んだと考えられる。また、封土の流出により石室内へ雨水が流入し、床面及び側壁根石付近の土が緩んだことも、石室の崩壊を促したものと想定され

調査トレンチ埋戻し：調査トレンチは土嚢撤去部分に人力で厚さ 5cm となるように砂を敷きならし、粘性土で埋め戻す。

墳丘範囲の保護工：既存の墳丘上に平均厚 30cm で粘性土による養生盛土を施す。盛土表面に拳大～人頭大の石材を埋め込む。

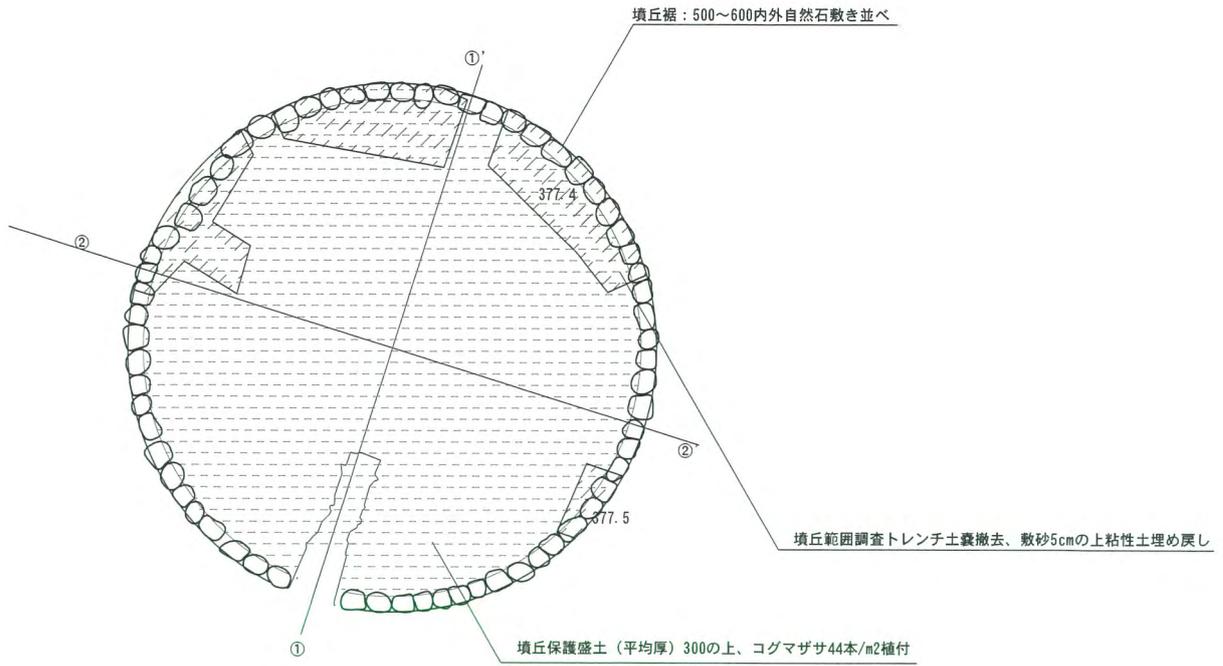
239号墳保存修理平面図 S=1/200

239号墳は横穴式石室羨道部の一部に欠損が認められるものの、石室はほぼ完存し、石室全体が墳丘に覆われているなど、500余基に及ぶ大室古墳群中において残存状況が非常に良い古墳の一つである。ただし、横穴式石室開口部を含む墳丘南側の墳丘端部付近に近代以降の石積みが構築され、東側墳丘端部が旧林道によって削平されているなど、一部に後世の改変が認められた。

墳丘範囲の保護盛土工：既存の墳丘上に平均厚30cmで粘性土による養生盛土を施す。

植栽工：養生盛土した墳丘上にコグマザサを44本/m²の密度で植栽する。

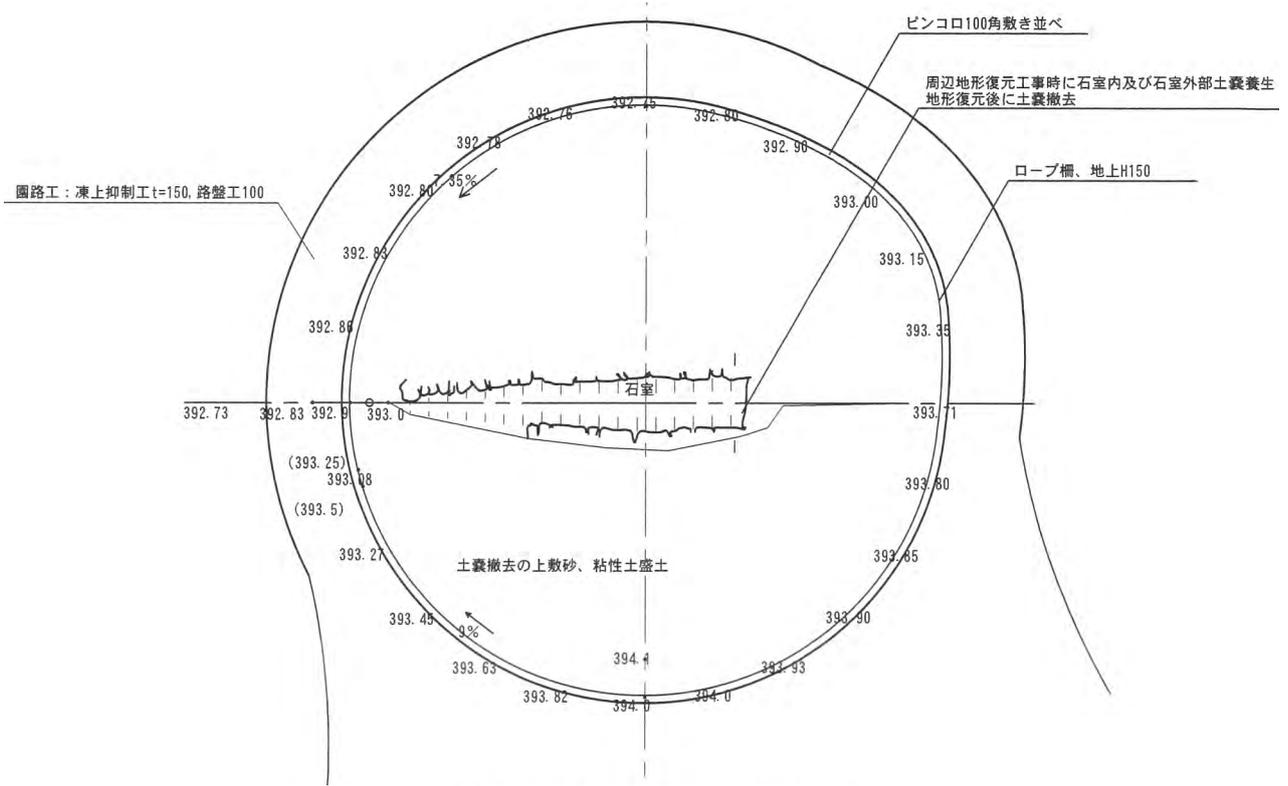
235号墳保存修理平面図 S=1/200

大室古墳群史跡整備基本計画では、235号墳の整備について、『墳丘を構成する土石の破壊や散逸が著しく、石室裏込と封土石が散逸し側壁が露出した状態にあるという遺構の状況から、石室の外面展示を行う。保存展示方法としては、露出した状態にある石室外面を補強し遺構の保存と見学者の安全を図るとともに、墳丘は発掘調査所見に基づきその範囲を舗装により表示する。』としている。

侵入防止柵設置：石室内への進入防止として、墳丘の範囲にロープ柵を設置する。

地形復元：古墳東側の削平された地形に盛土を施し、旧地形を復元する。

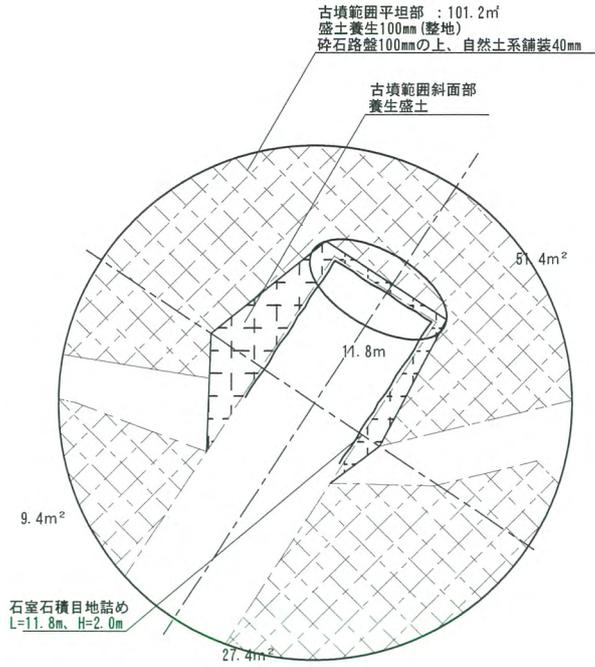
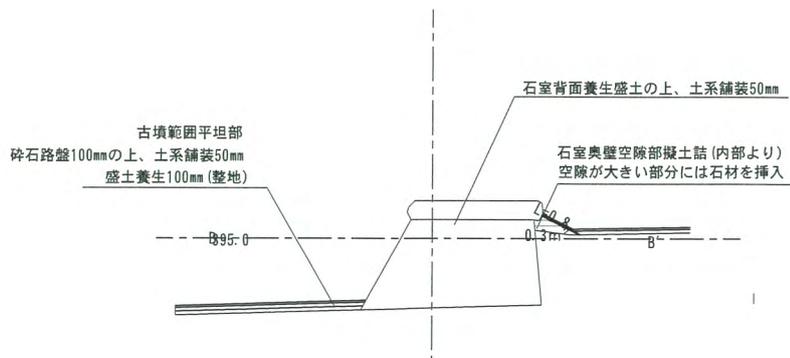
31号墳保存修理平面図 S=1/200

ただし、石室の露出により構造的に安定性を欠いた状態にあり、石室壁面の空隙は間詰めを行い、天井石が見える状態の高さまで側壁の外側に押え盛土を行う。墳丘範囲の遺構表示として、盛土が遺存しない部分に土系舗装を施す。

墳丘保護盛土工事：石室の周囲に粘性土による保護盛土を行う。盛土表面は、土羽板でたたき締めを行う。

墳丘範囲舗装工事：墳丘範囲の盛土が残っていない範囲に、碎石路盤を厚さ10cmで敷設しその上に土系舗装を施して遺構表示を行う。

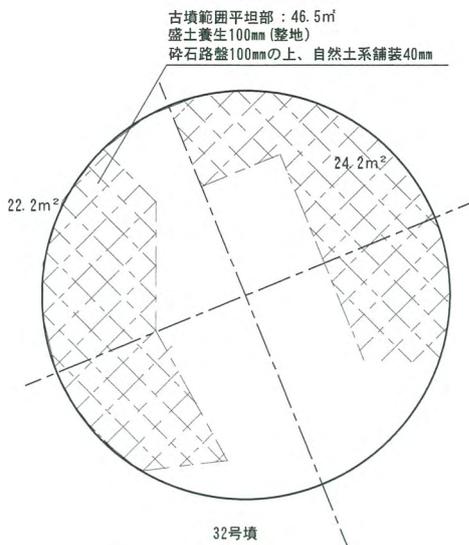
32号墳保存修理平面図 S=1/200

横穴式石室は天井石と側壁の一部が露出しているが、詳細は不明で、破損が進行している。発掘調査により墳丘の外周最下段の石列が検出され、直径約10.5mの古墳であることが判明している。石室の復元や修理による公開は困難であり、墳丘の範囲の顕在化を図る。

植栽工：墳丘上に生育しているスギを伐採する。

墳丘範囲舗装工事：墳丘範囲の盛土が残っていない範囲に、碎石路盤を厚さ 10cmで敷設しその上に土系舗装を施して遺構表示を行う。

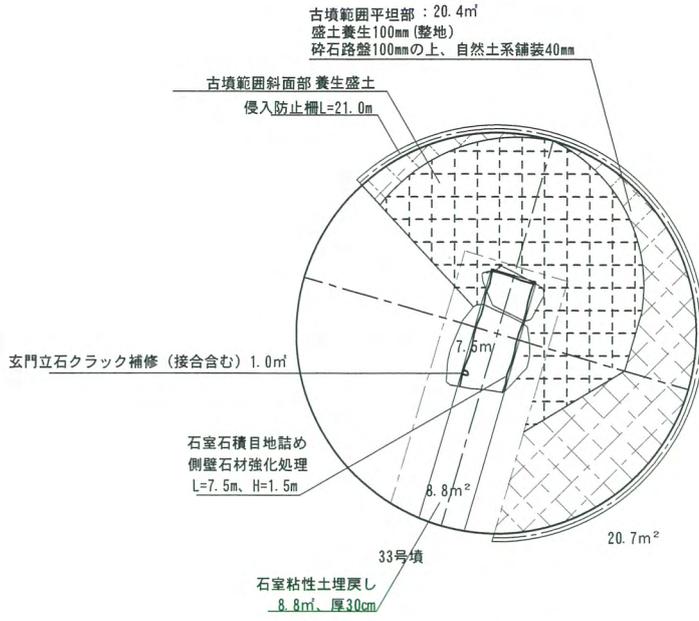
33号墳保存修理平面図 S=1/200

石室の破損が大きく、墳丘の押え盛土も含めて石室の安定化を図ための措置が必要である。しかし、石室の解体修理を行わない限り安全な公開は難しく、見学者は古墳の外から石室を見ることを前提として整備を行う。

石室石材クラック補修：石材のクラックや剥離部分にコンクリート構造物の欠損部や露出鉄筋部の補修用充てん材を注入し、表層に擬石処理を行う。

墳丘範囲舗装工事：墳丘範囲の盛土が残っていない範囲に、碎石路盤を厚さ10cmで敷設しその上に土系舗装を施して遺構表示を行う。
