長野市道路付属物長寿命化修繕計画

令和6年4月

長野市建設部維持課

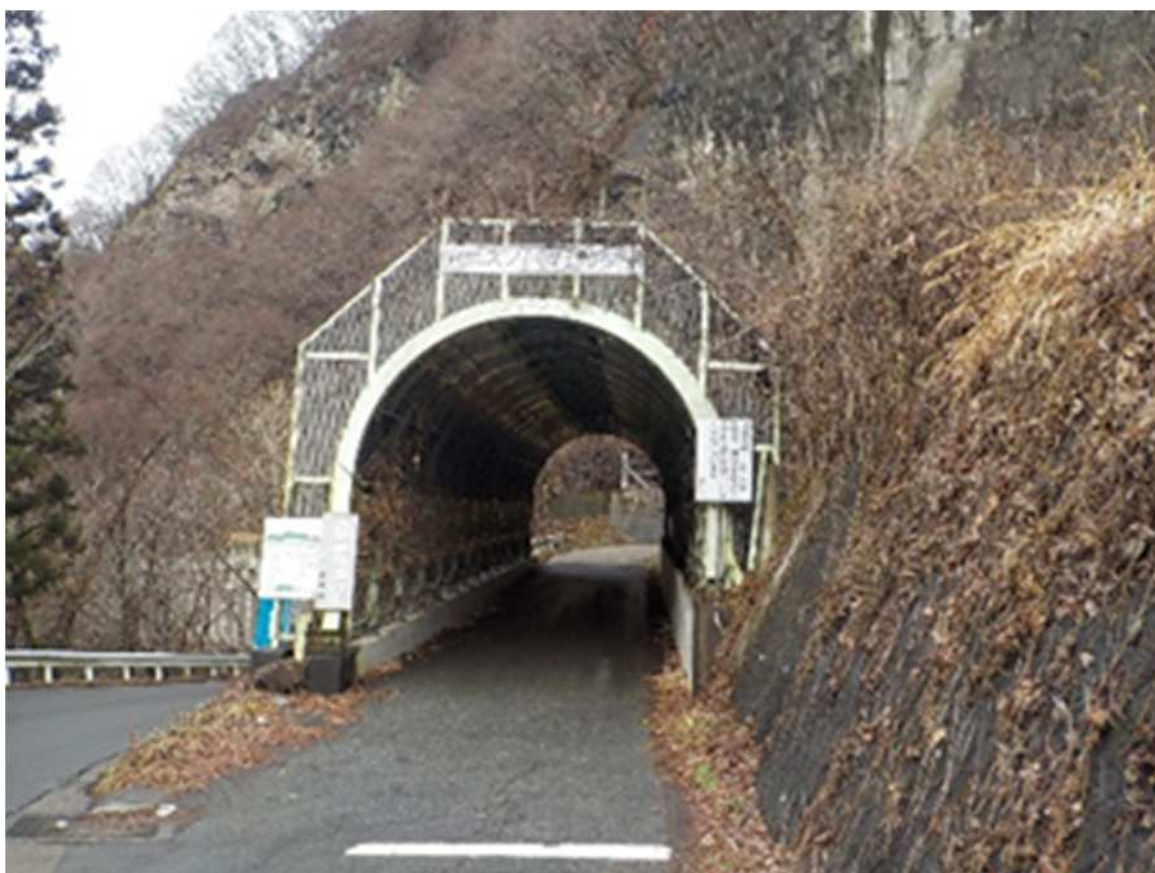
表紙の写真 沢尻スノーシェッド（長野市入山）
