基礎検討(ステップ1)の調査結果

令和6年1月19日(金)
長野市上下水道局

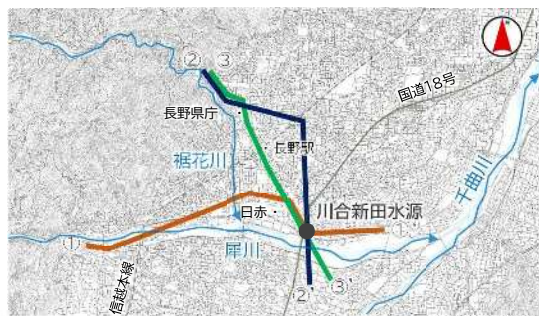
STEP1 ②水理地質断面図

深度100m程度の既存井戸データから透水層、不透水層を判別し断面図を作成

昭和48年度通商産業省地下水利用適正化調査より、長野盆地の地下水は、深度100m付近にある不透水層(C層)によって帯水層(B層・D層)が区分される。
 B層について、深度40m付近に一定の不透水層が確認されるが連続性がないため、地下水が交流している可能性が示唆される。

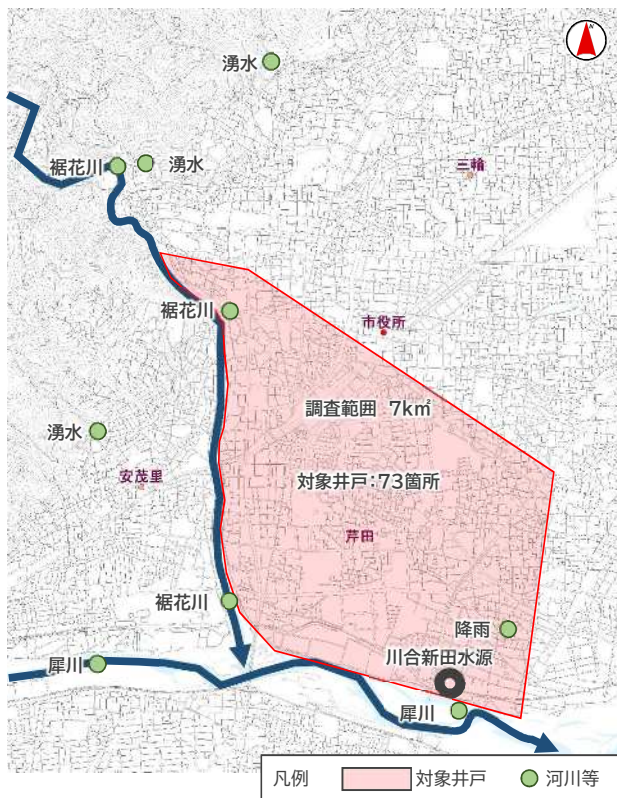
STEP1 一斉測水調査

地下水の流動方向や水みちを把握するため、対象の井戸の水位測定・水質測定を実施するもの

対象井戸	73箇所	河川水等	9箇所
水位測定	44箇所	水位測定	5箇所
水質測定	49箇所	水質測定	9箇所

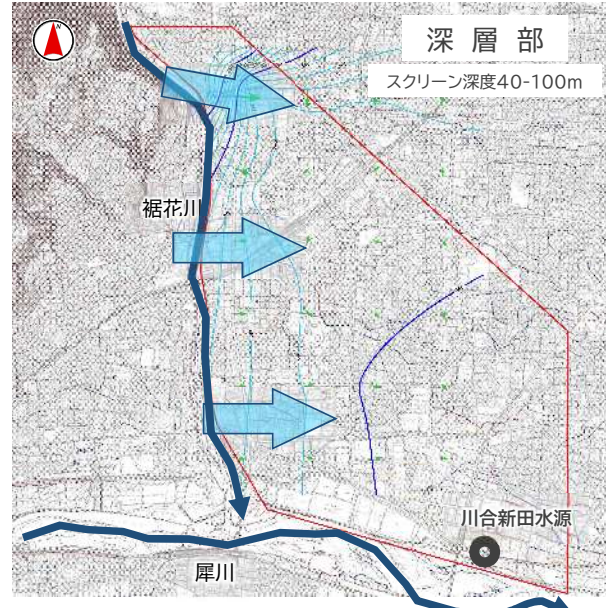
浅層部の地下水について、本調査地の北側は南東方向に流れている。犀川に近づくにつれて、地下水は西から東への流れに変化していく。川合新田水源周辺は犀川から北東方向への流れも見られることから、犀川の影響が強いことが想定される。深層部についても、浅層部の地下水流動と大きな差異は見られない。

したがって、本調査地の大局的な流れは、裾花川扇頂部(県庁)からの南東方向及び、犀川と並行した東方向の流れが認められる。川合新田水源周辺の地下水は犀川の影響を強く受けていることが示唆される。

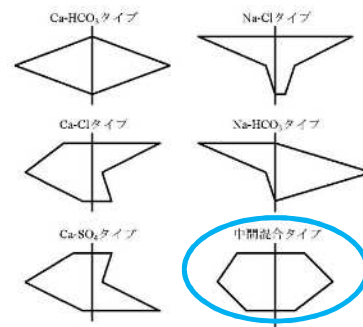
地下水の涵養源や流動経路を推定する目的で実施するものシュレティブダイアグラムにより分類することで水質型と濃度を視覚化する。

- 浅層部、深層部の主要イオンを示す。
- 中間混合タイプに分類される。
- 帯水層による違いは明確ではない。
- 裾花川と犀川では水質が異なる。

川合新田水源周辺の地下水は、犀川河川水の主要イオンの形状と酷似しており、犀川河川水が涵養源であることが示唆される。
