# 南長野運動公園 体育館・プール棟及びクラブハウス棟長寿命化改修工事

## 基本設計概要

令和6年3月26日

長野市 建設部 建築課  
公共施設長寿命化推進室

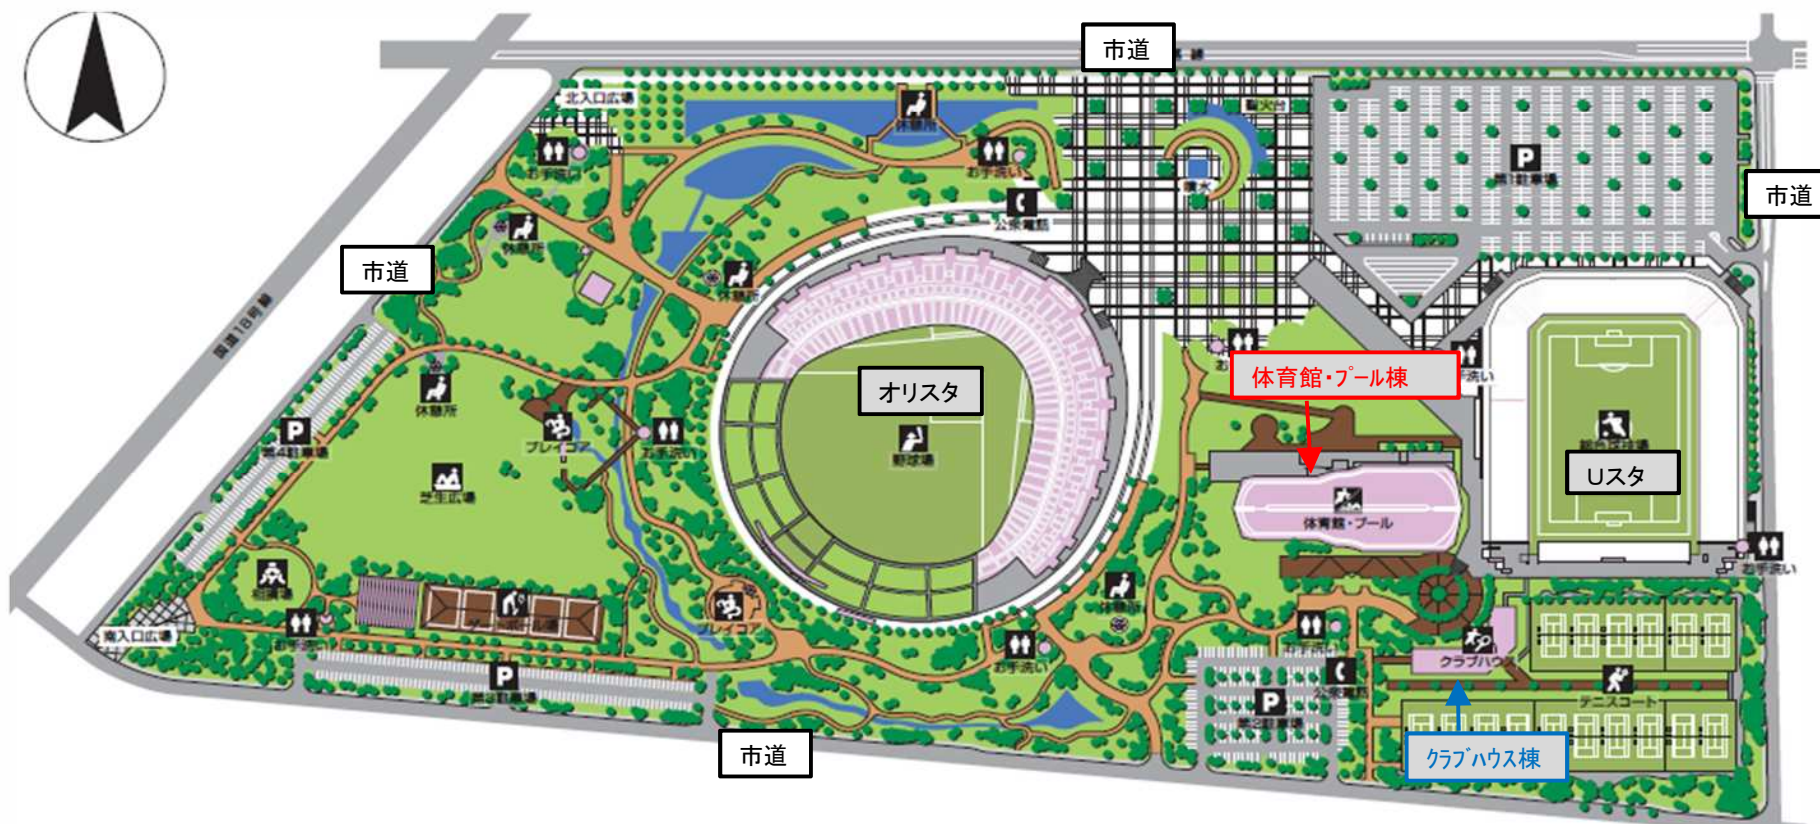
## 公園内の状況と施工上の課題

- ✓工事期間中、オリスタ、Uスタは冬季(1月～2月)以外は各種大会等の予定がある
- ✓工事期間中も公園内にはランニングコース、散策コース、遊具等があり、通年利用者がいる

《課題》 工事期間中の施設利用者及び公園利用者の動線計画の配慮や安全性の確保等について、工事進捗状況に応じた総合仮設計画を施工者・設計者と共に検討し、課題解決した設計を行なう

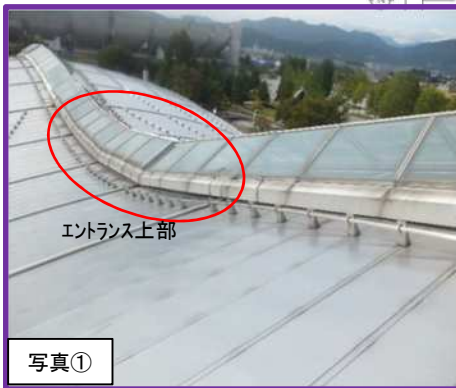
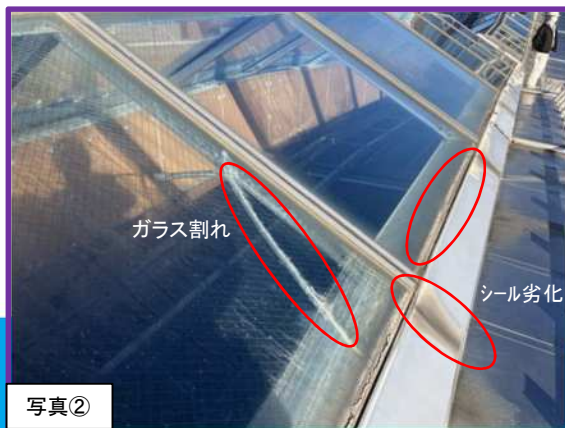
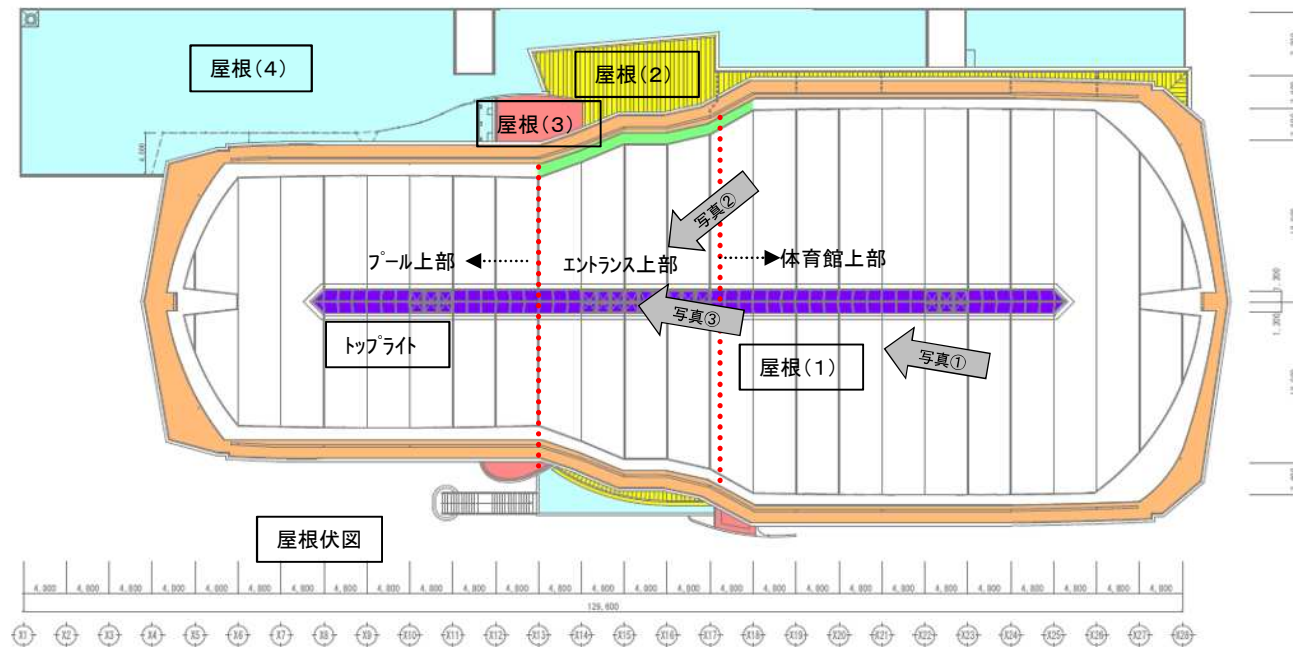
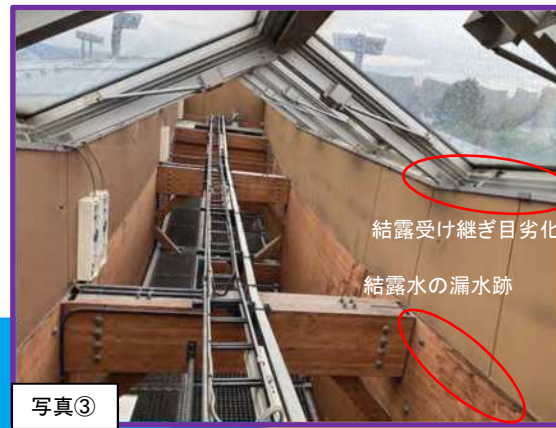
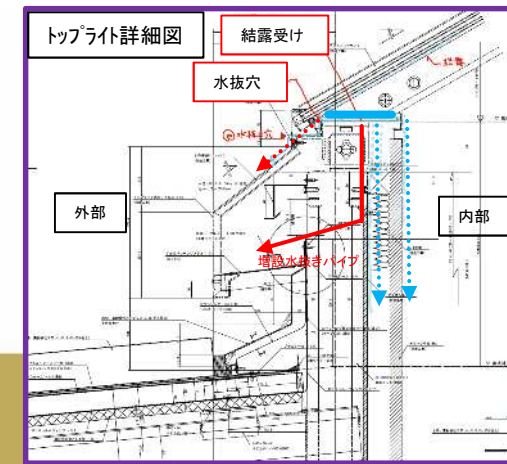
#### 屋根(1)トプライト改修

- ・水切り継ぎ目シール打替
- ・ガラスを断熱アルミパネルに交換
- ・アルミサッシ・結露受け支持金物等鉄部に断熱材吹付
- ・結露受け継ぎ目補修
- ・結露水の既存水抜き穴清掃及び増設排水ルート検討(水抜きパイプ)

| 工種 | 部位 | 現状 | 設計 |
|---|---|---|---|
| 建築(外部) | 屋根(1) | ・トップライト廻りのシール劣化、ガラス割れ、漏水<br>・先端内樋部防水劣化 | ・トップライト改修<br>・内樋部防水改修<br>・融雪装置改修 |
| 建築(内部) | トップライト | ・結露による漏水(エントランスで確認)<br>・競技に光の支障 | ・トップライト結露対策<br>・遮蔽対策 |

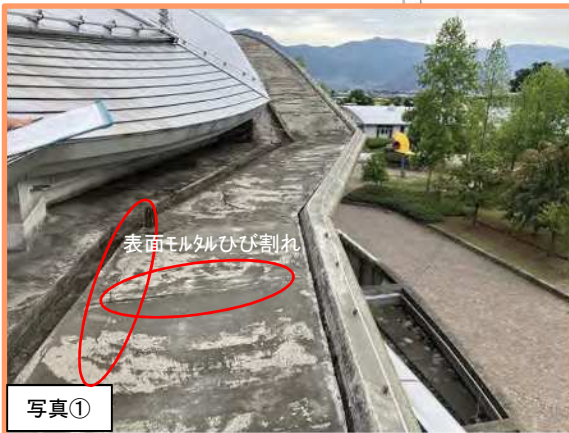
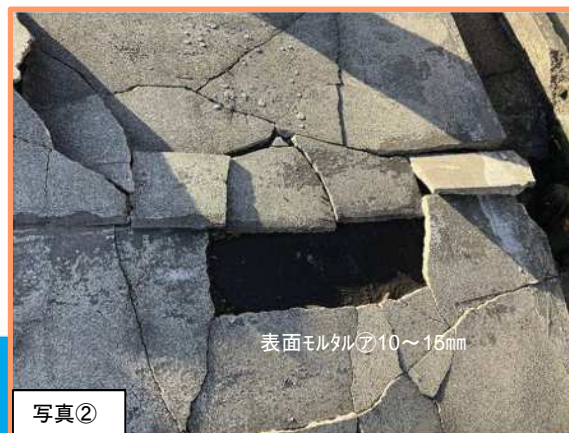
### 屋根(1)内樋部改修

- ・既存モルタル、ゴム系塗膜防水撤去
- ・躯体補修
- ・ウレタン防水(下部水切りまで施工)

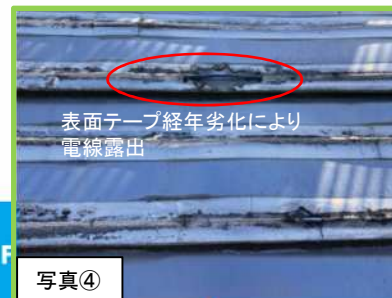
### 屋根(1)融雪装置改修

- ・既存後付け融雪装置撤去
- ・既存ステンレス屋根上部に融雪装置設置

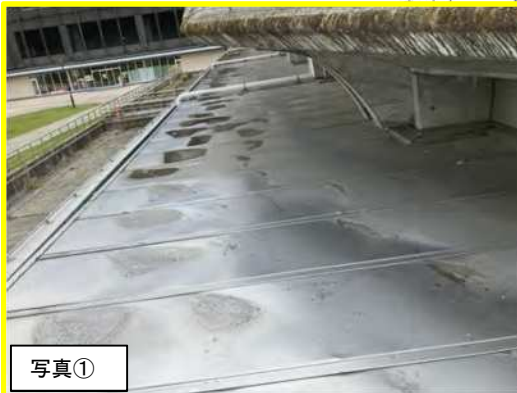
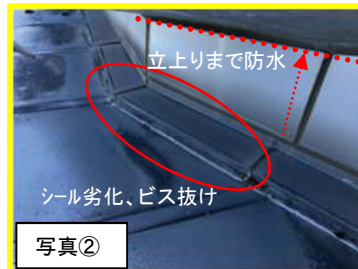
### 屋根(2)改修

- ・既存ステンレス屋根に超速硬化ウレタン複合防水にてオーバーレイ
- ・水上立上り部含む

| 工種 | 部位 | 現状 | 設計 |
|---|---|---|---|
| | 屋根(2) | 取合いシーリング劣化、ビス抜け、漏水 | 防水改修 |

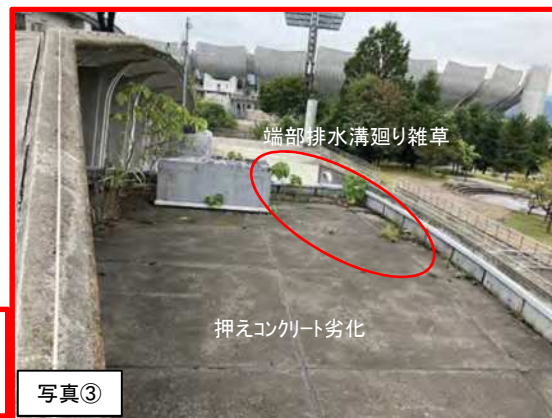
### 屋根(3)改修

- ・既存押えコンクリート補修のうえ、ウレタン防水にてオーバーレイ

| 工種 | 部位 | 現状 | 設計 |
|---|---|---|---|
| | 屋根(3) | 押えコン劣化、漏水 | 防水改修 |

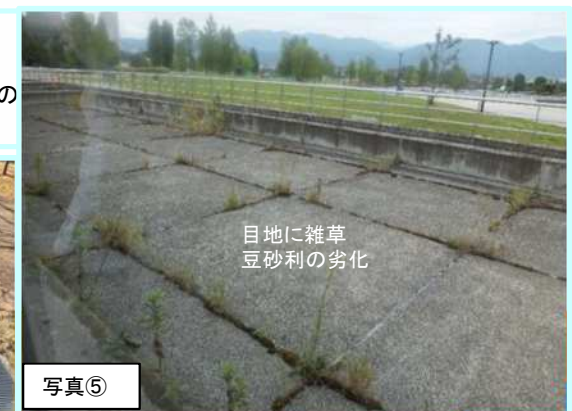
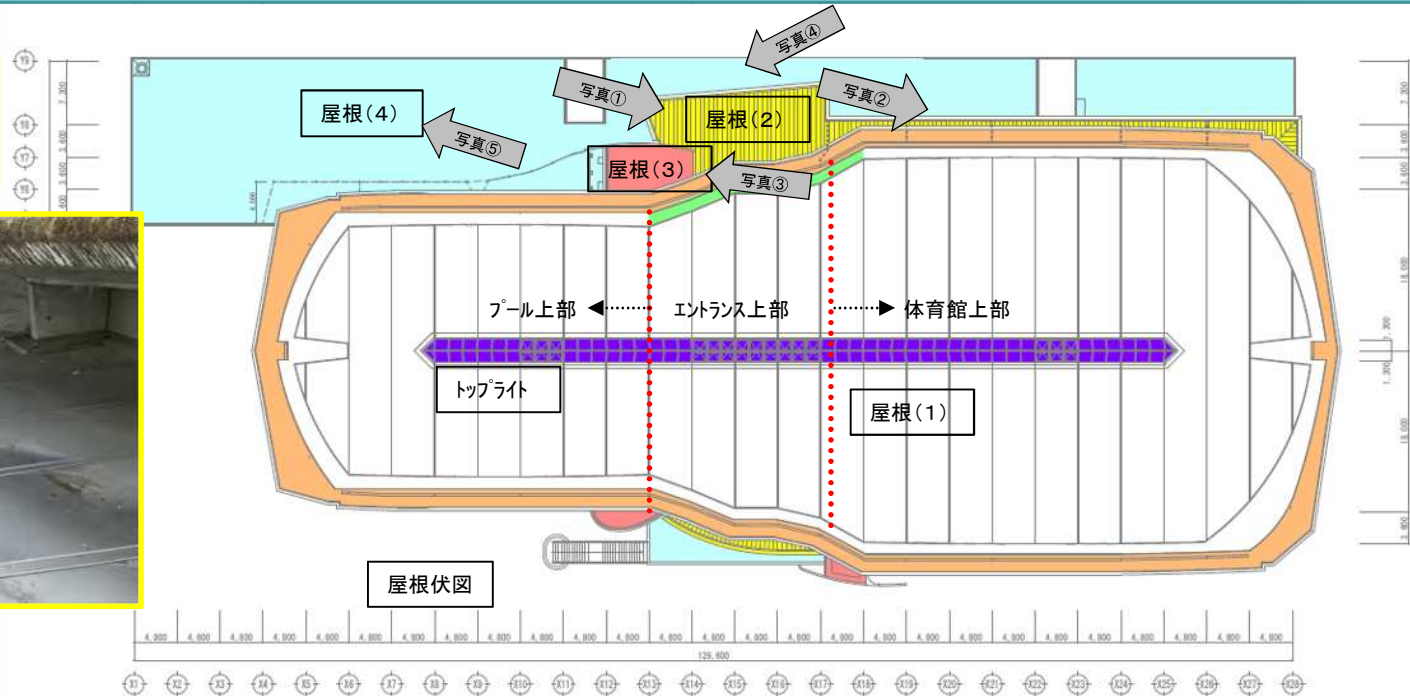
### 屋根(4)改修

- ・豆砂利洗い出し⑦15撤去
- ・押えコンクリート補修、ウレタン防水の上ゴムチップ舗装

| 工種 | 部位 | 現状 | 設計 |
|---|---|---|---|
| | 屋根(4) | 豆砂利洗い出し劣化、漏水 | 防水改修 |

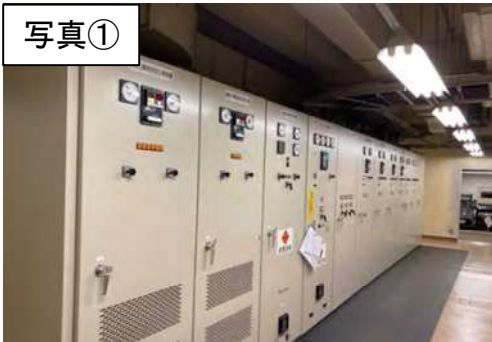
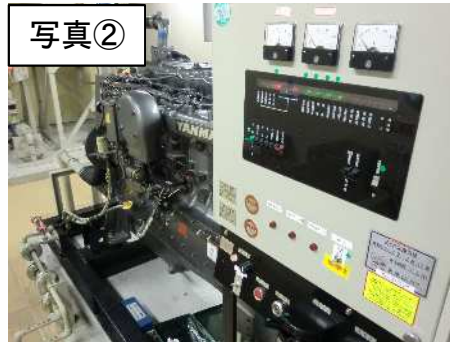
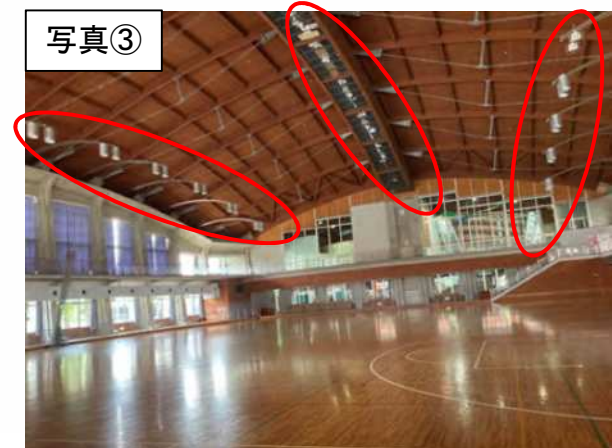
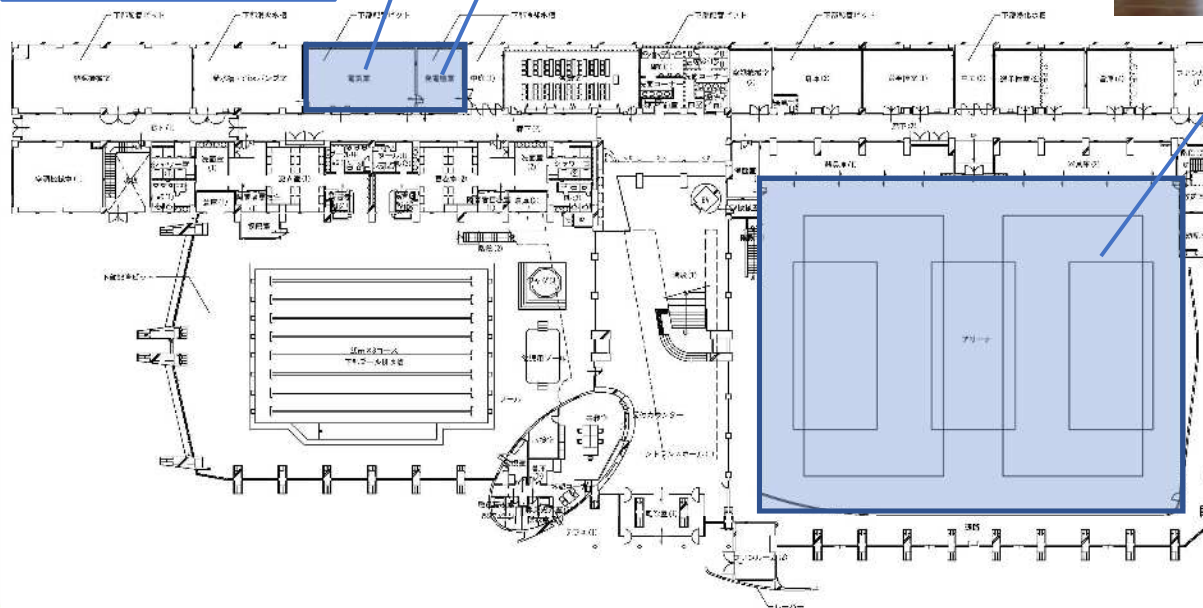
### 体育館・プール棟の設備改修について 電気設備

受変電設備 更新

非常用発電機 更新

照明設備  
・LED化  
・アリーナ照明増設

- ・幹線・動力
- ・照明・コンセント
- ・通信設備
- ・避雷設備

- ・公衆Wi-Fiの設置
- ・コンセントの非発取り込み

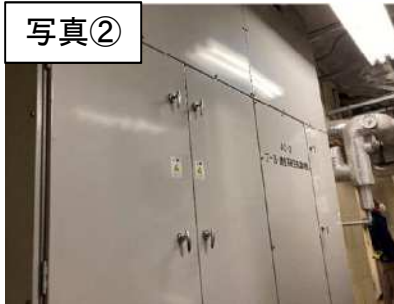
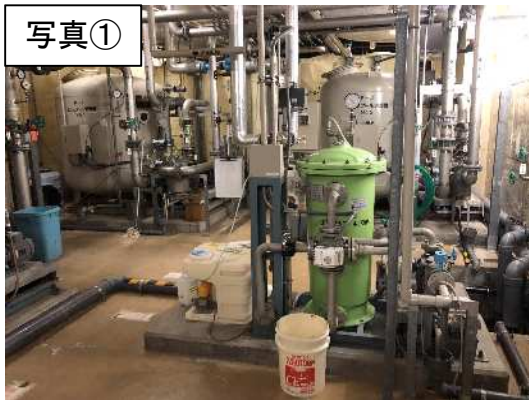
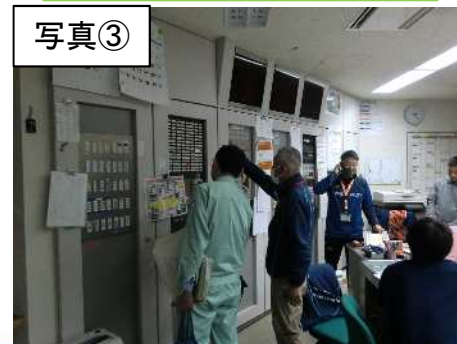
## 体育館・プール棟の設備改修について 機械設備

空調設備(AHU)更新

ろ過設備 全面更新  
(地下機械室)

自動制御設備 更新

- ・換気設備
- ・給排水衛生設備
- ・給湯設備
- ・ガス設備(ガバナ含む) 他

- ・受水槽の耐震強化
- ・受水槽に緊急遮断弁の設置

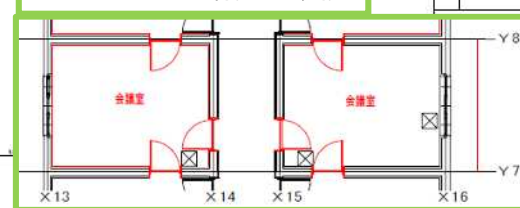
シャワー室⇒会議室に改修

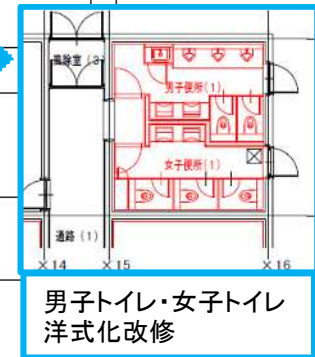
男子トイレ・女子トイレ  
洋式化改修

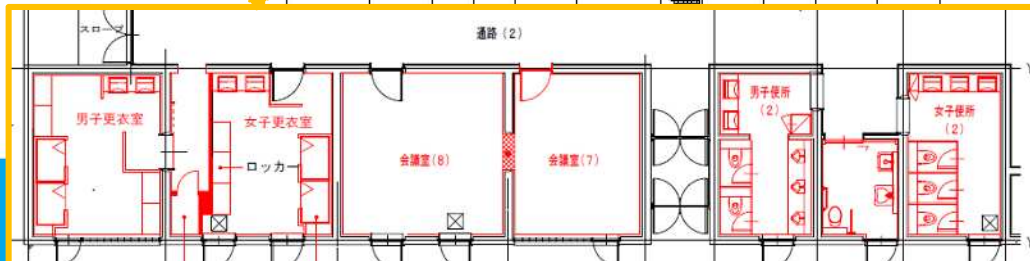
1階平面図

- ・男子トイレ・女子トイレ洋式化改修
- ・女子更衣室・シャワー室⇒会議室に改修
- ・男子更衣室・シャワー室⇒男子更衣室・女子更衣室に  
改修(各更衣室内にユニットシャワー付き)

- ・会議室・ミーティング室数 6室⇒10室
- ・更衣室数 4室⇒2室
- ・シャワー室 4室⇒2室
- ・シャワースペース数 16個⇒4個
- ・トイレ便器数 変更なし
