# 長野市道路付属物長寿命化修繕計画

令和6年4月

長野市建設部維持課

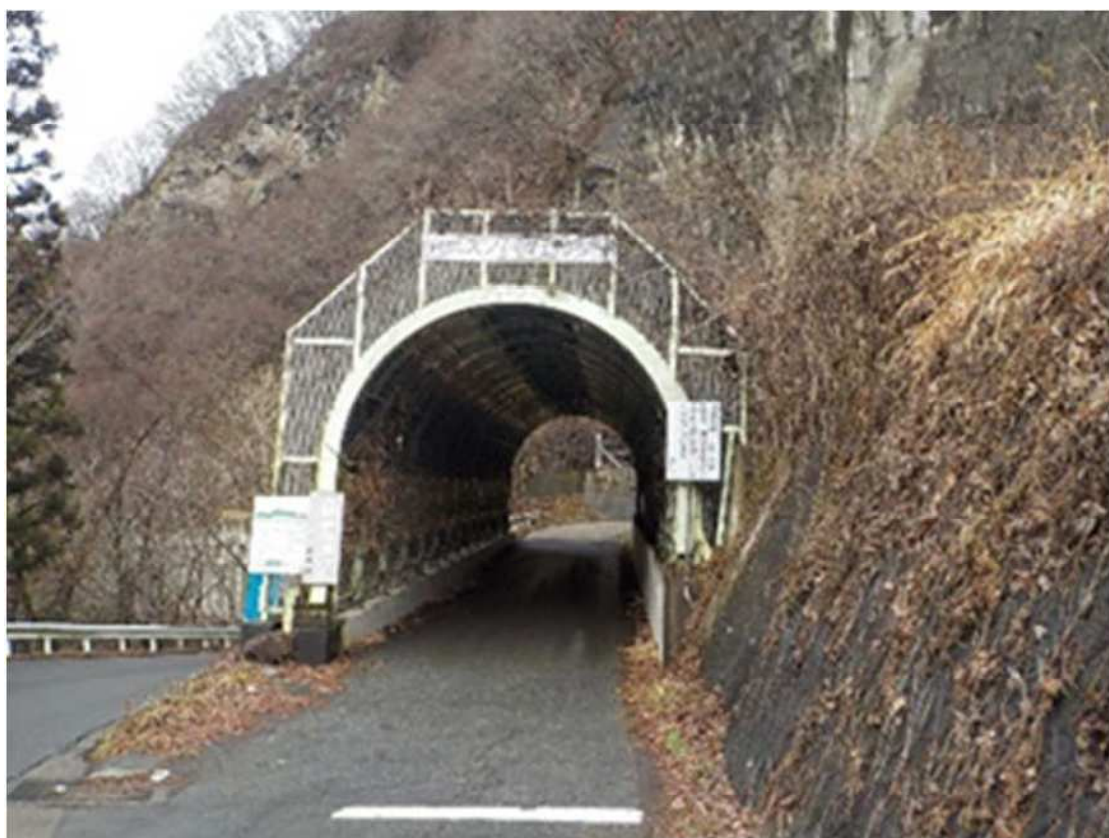
表紙の写真 沢尻スノーシェッド（長野市入山）

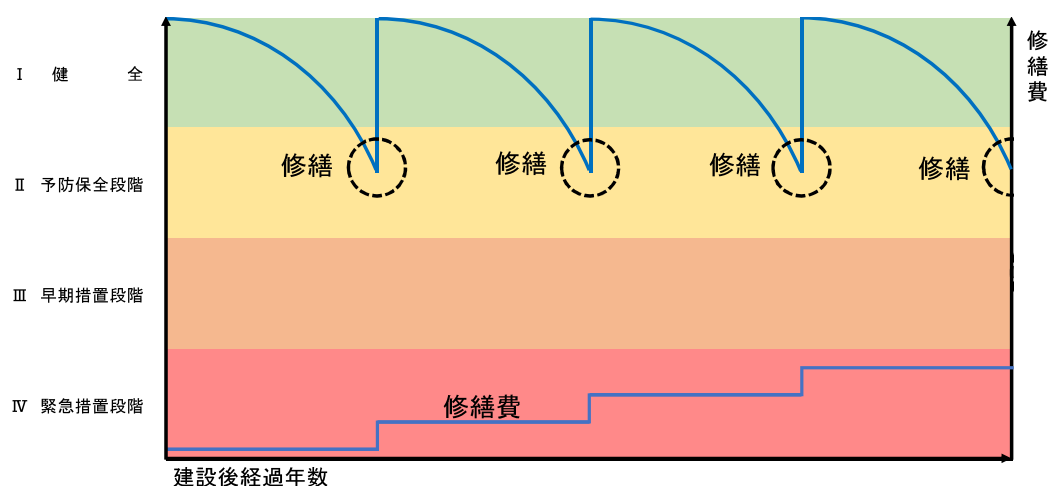
##### ○予防保全型の維持管理

「予防保全型の維持管理」は、5年に1回実施される定期点検とその結果に基づく評価診断を踏まえて修繕計画の策定または見直しを行います。次に、策定した修繕計画に基づき修繕工事を実施し、事後評価を行って次の点検に反映させるといった一連のサイクルを継続的に行っていく維持管理方法です。

道路付属物についても長寿命化（長生き）させるためには、人の病気と同じように考えることが大切です。そのため本計画では、従来までの損傷が著しくなってから修繕を行う「対症療法型の維持管理」から、損傷が軽微な段階で補修を行う「予防保全型の維持管理」へ転換することで、長寿命化とトータルの維持管理コストの縮減を図ります。
