1-1 河川・排水機場などの被災施設の復旧状況（総括）

令和5年度 第2回 長野市災害復興本部会議 資料2

1 - 2千曲川堤防強化（立ヶ花～村山橋）の進捗状況

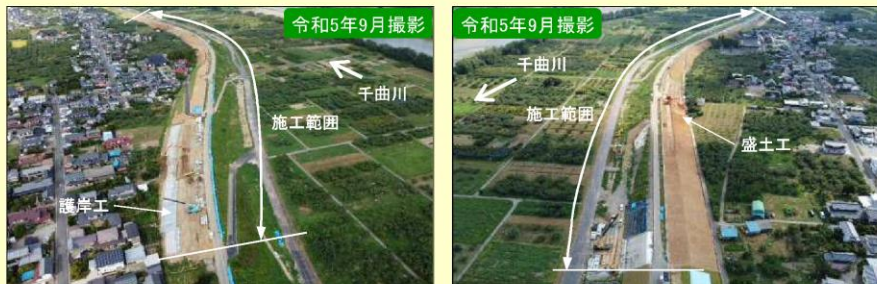
現地施工状況①

〇盛土工と護岸工(大型連節ブロック張)の施工を行っています。
 〇盛土工完了部については植生工(張芝)を行っています。

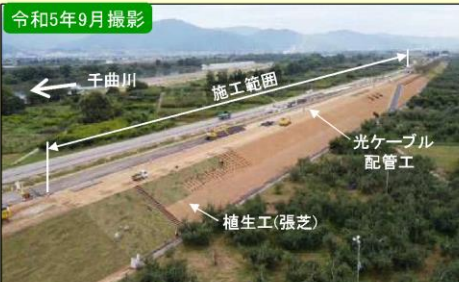
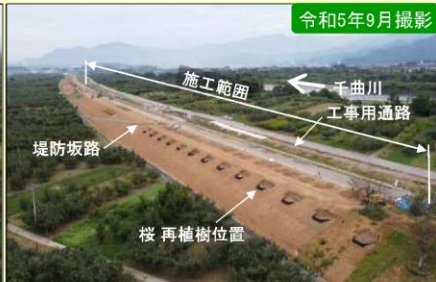
現地施工状況①

現在の進捗(令和5年9月末時点)
 ○川裏法面において「植生工(張芝)」及び「桜の再植樹」の準備を行っています。
 ○堤防天端においては「光ケーブル配管工」、高水敷においては「工事用通路」を施工しています。

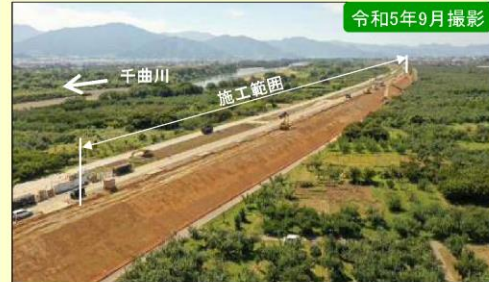
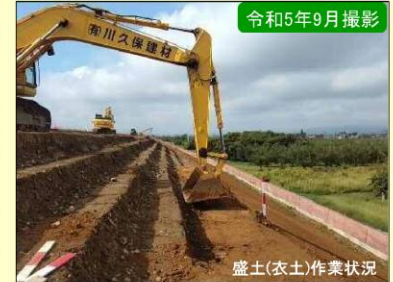
現地施工状況①

現在の進捗(令和5年9月末時点)
 ○盛土が完了し、衣土による覆土が完了した部分から張芝を行っています。

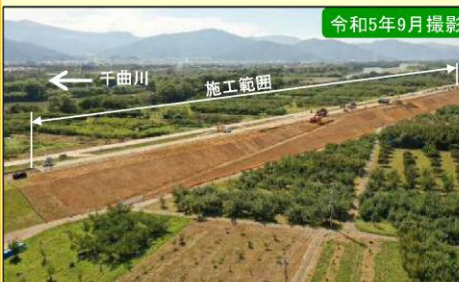
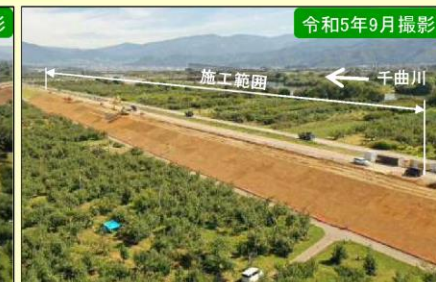
現地施工状況①

現在の進捗(令和5年9月末時点)
 ○盛土工が完了し、現在は衣土による覆土を施工中です。
 ○覆土完了箇所から張芝による植生工を行います。

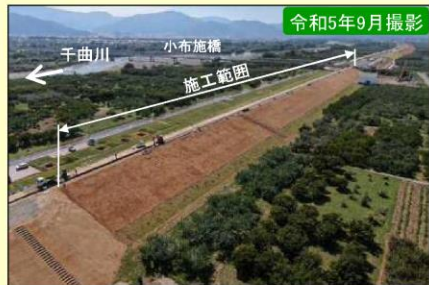
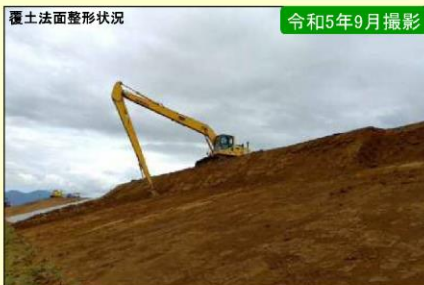
現地施工状況①

- 覆土及び階段工が完了しました。
- 堤防天端部で光ケーブルの配管作業を行っています。

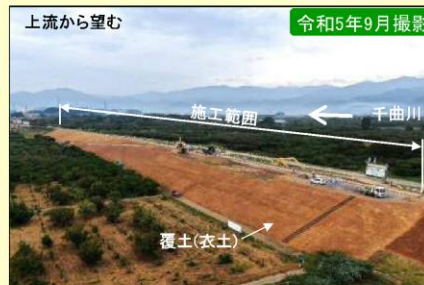
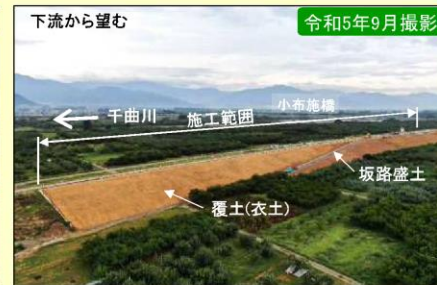
現地施工状況①

- 覆土（衣土）が完了しました。
- 光ケーブル配管および管理用通路の施工を実施しています。

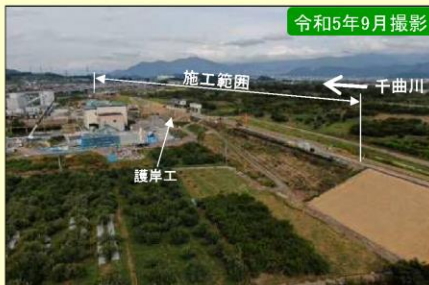
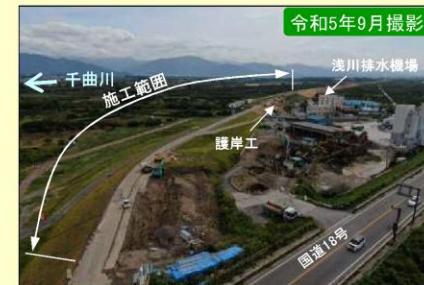
現地施工状況①

- 川裏側の基礎ブロックが完了し、護岸ブロックを施工中です。

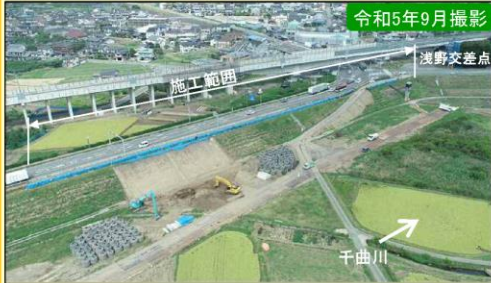
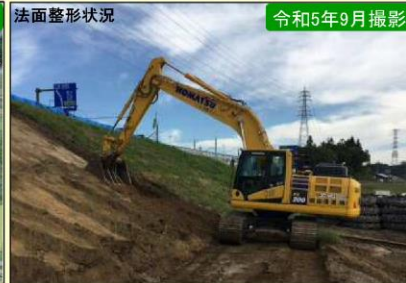
現地施工状況①

○工事用道路の設置が完了し、護岸工に着手しました。

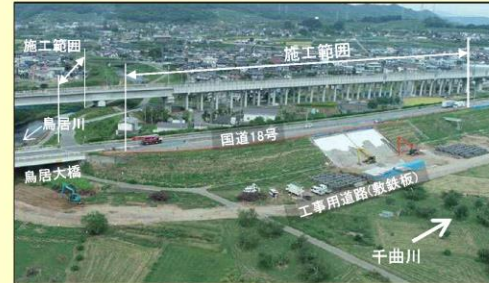
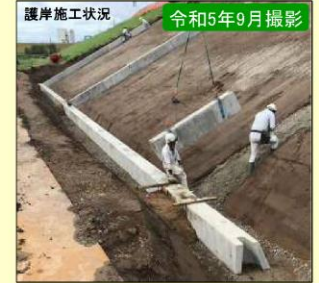
現地施工状況

○工事用道路・施工ヤードの設置が完了し護岸工に着手しました。

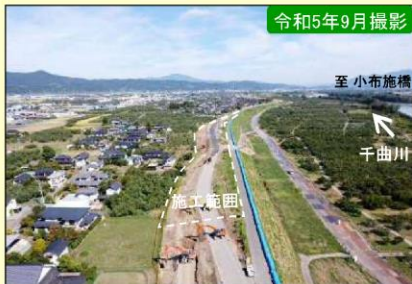
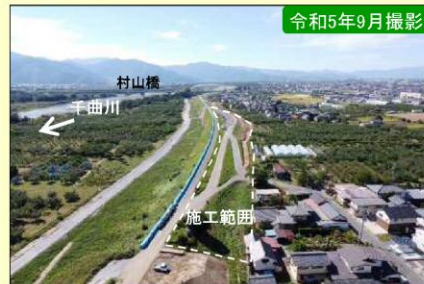
現地施工状況①

○川裏側の表土はぎ取りを行っています。
 ○川裏の坂路撤去に伴い仮農道を設置しました。

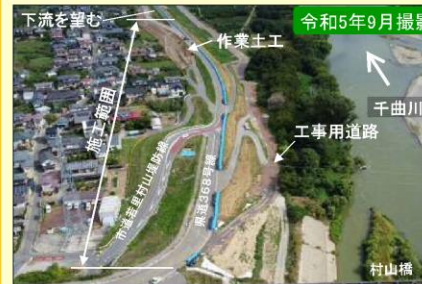
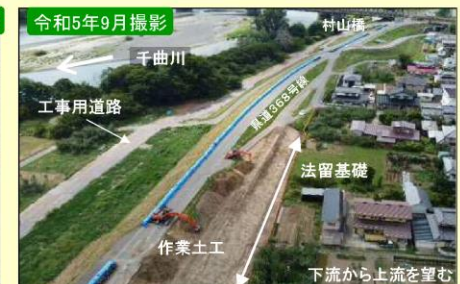
現地施工状況①

○川裏側の表土はぎ取りや護岸基礎設置にむけた床堀を行っています。

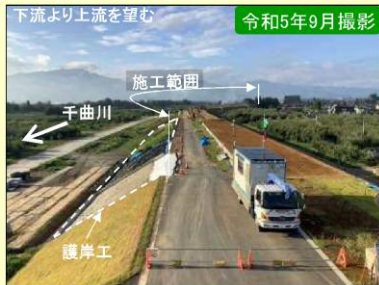
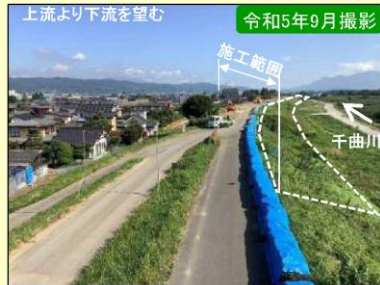
現地施工状況①

- 護岸基礎工(基礎ブロック)、護岸工(大型ブロック張)の施工を行っています。
- 工区下流側より上流に向かって護岸基礎工・護岸工を進めています。
