ZT10 景観重要建造物修理助成事業(戸隠地域)

ZT15 歴史的風致形成建造物修理助成事業

ZT3 善光寺経蔵保存修理事業

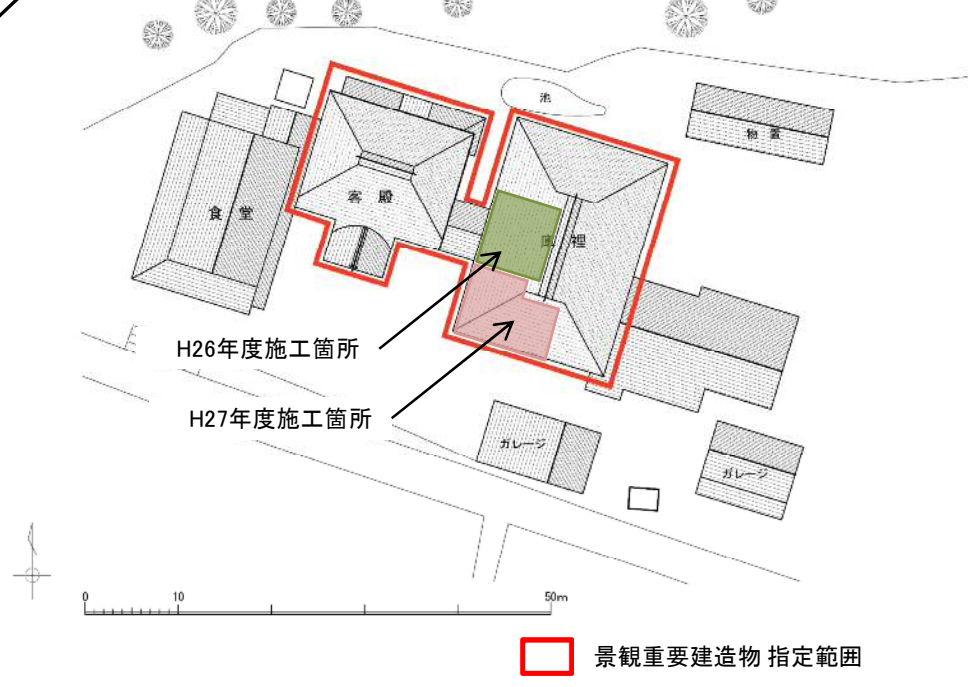
指定番号6号 宿坊極意
 ○H27年度実施内容
 庫裡の南西面屋根の修理(茅葺屋根の葺き替え)
 施工面積:約90㎡

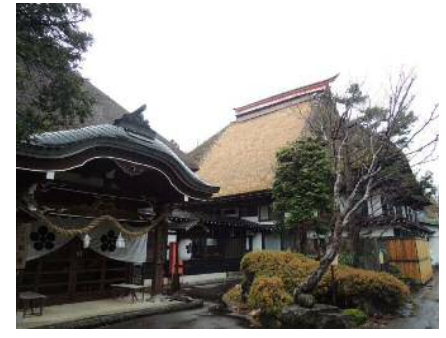
宿坊極意 H26年度施工箇所
(庫裡 西面屋根)

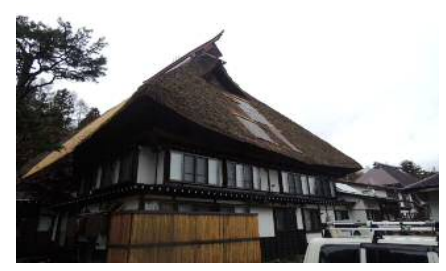
宿坊極意 H27年度施工箇所
(庫裡 南面屋根)

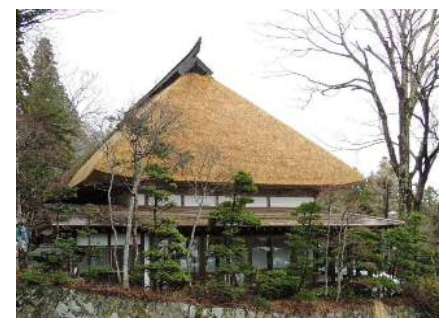
越志旅館 H26年度施工箇所
(客殿 西面屋根)

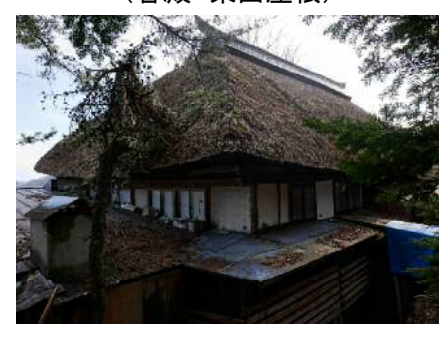
越志旅館 H27年度施工箇所
(客殿 東面屋根)

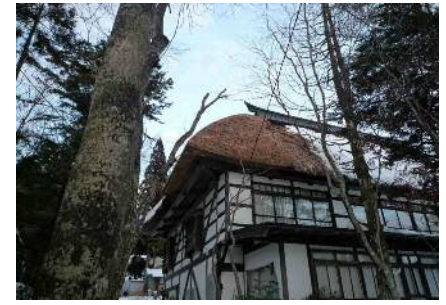
横倉旅館 H26年度施工箇所
 (主屋 南西面屋根)

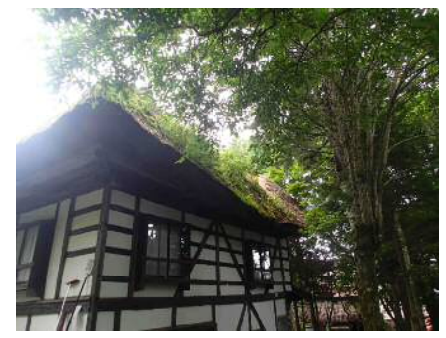
横倉旅館 H27年度施工箇所
 (主屋 北西面屋根)

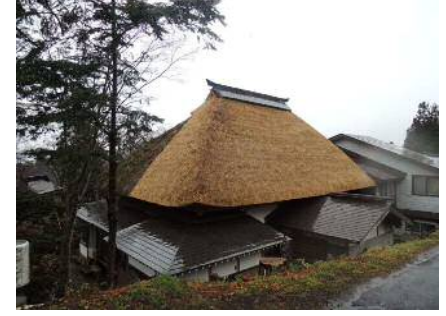
武井旅館 H26年度施工箇所
 (主屋 北面屋根)

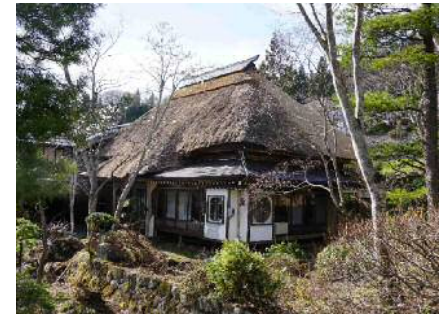
武井旅館 H27年度施工箇所
 (主屋 南面屋根)

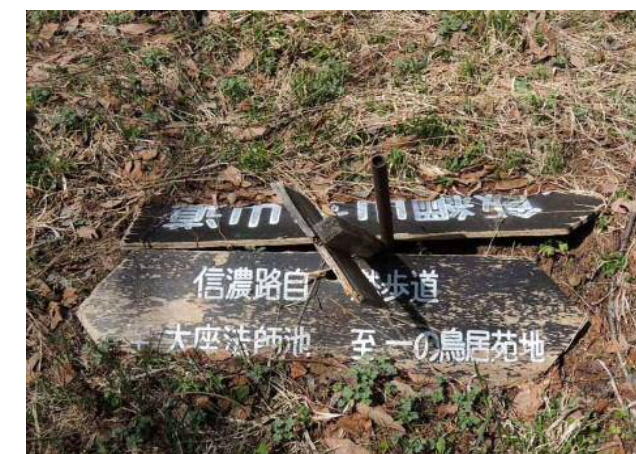
破損している歩行者案内板
(善光寺～一の鳥居)

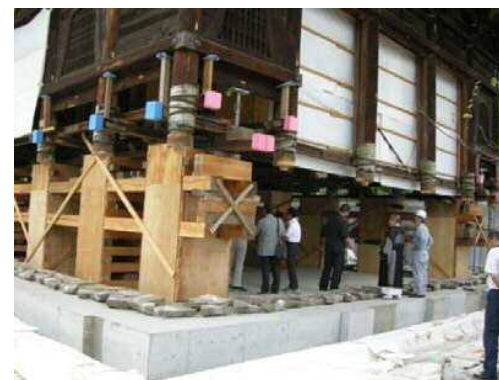
揚屋状況

前年度から引き続き、揚屋工事、基壇部分の地盤補強・基礎工事を実施し、建物の降下後、屋根解体工、木工事に着手する。（平成28年度竣工予定）

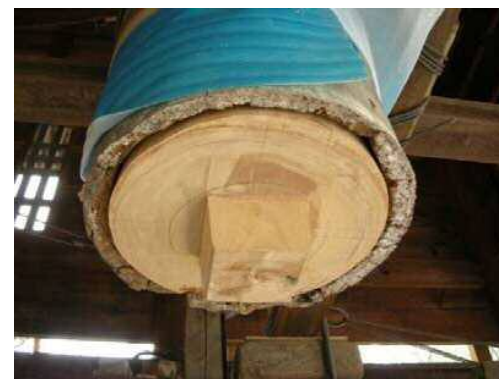
木部修理状況

- ①揚屋工事
- ②基礎工事（基壇解体・地盤補強）
- ③解体工事（檜皮葺屋根・小屋組等）
- ④木工事（補足木材、繕い・加工）

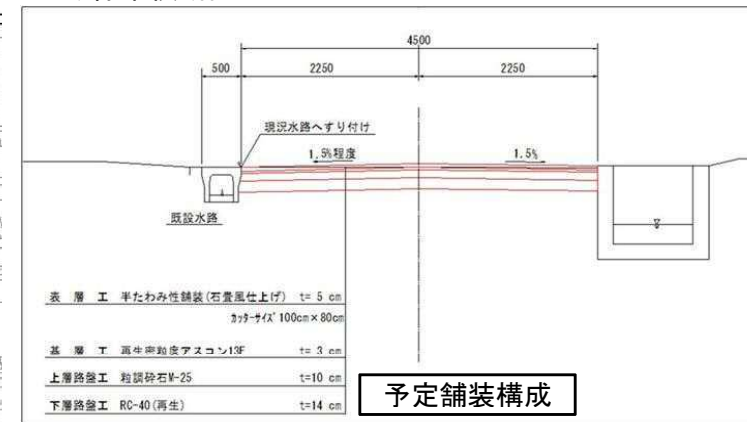
イ) 標準横断面図

ウ) 半たわみ性舗装(石畳風仕上げ)

現在のアスファルトの車道を、路盤、アスファルト舗装の施工をし直し、真田邸前～、あるいは殿町公民館前～と連続して違和感のない灰色系の石畳風舗装に仕上げます。
