# 1-1 河川・排水機場などの被災施設の復旧状況（総括）

令和5年度 第1回 長野市災害復興計画検討委員会 資料2

# 1 - 2千曲川堤防強化（立ヶ花～村山橋）の進捗状況

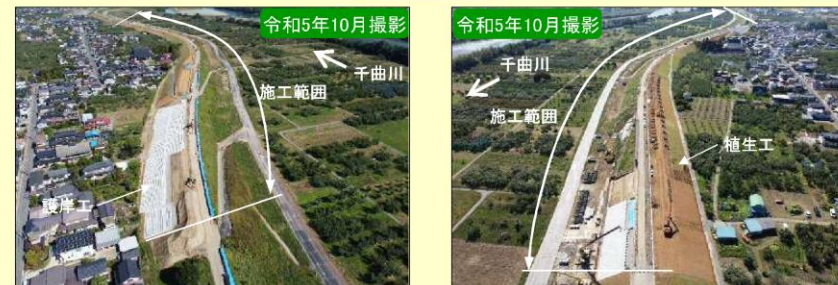
現地施工状況①

○上流部にて盛土工の施工を行っています。  
 ○盛土工完了部から順次植生工(張芝・核定植)を行っています。

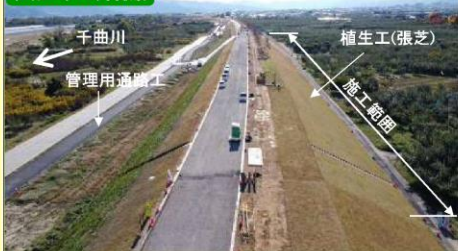
現地施工状況①

○川裏法面において「植生工(張芝)」及び「東屋設置工」を行っています。堤外地高水敷では「工事用道路撤去」を開始しました。

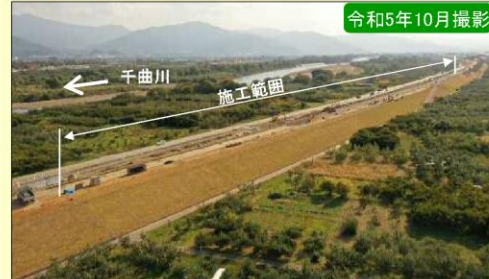
現地施工状況①

○張芝の施工が完了し、堤防天端に通信用管路の配管工と、川表側の高水敷に管理用通路の施工を行っています。  
 ○管理用通路が完成した箇所より、工事用道路の敷設板を撤去していく予定です。

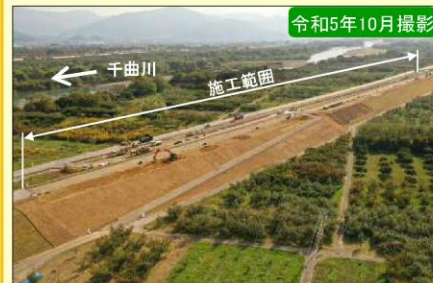
現地施工状況①

○衣土による覆土作業が完了し、現在は張芝の施工および管理用通路の施工を行っています。

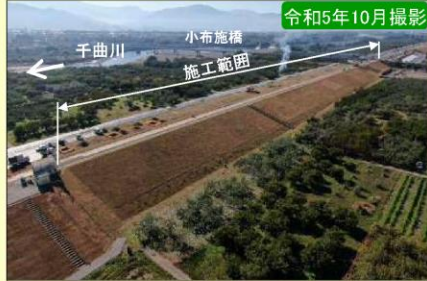
現地施工状況①

現在の進捗(令和5年10月末時点)  
 ○覆土が完了した箇所に張芝の施工を行っています。

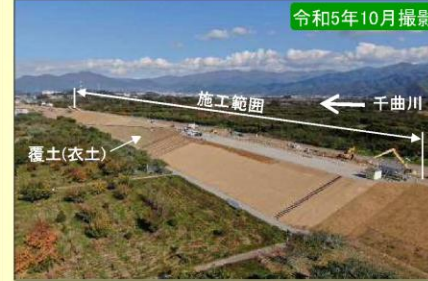
現地施工状況①

現在の進捗(令和5年10月末時点)  
 ○坂路の舗装工が完了しました。現在は覆土した法面に張芝を実施しています。

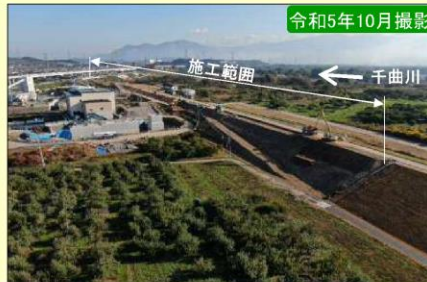
現地施工状況①

現在の進捗(令和5年10月末時点)  
 ○川裏側 浅川排水機場から上流区との区境まで河川土工を行っており、今後基礎ブロック工、護岸ブロック工を施工していく予定です。

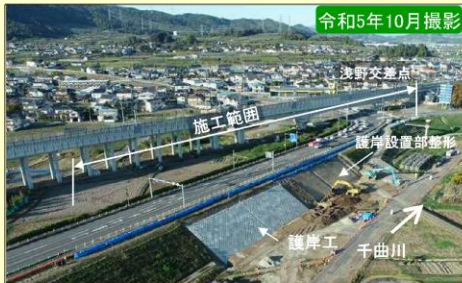
現地施工状況①

○法覆護岸工における大型ブロック張の施工を進めています。

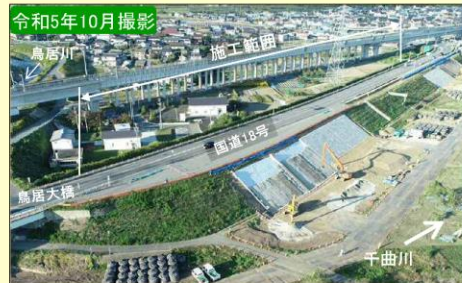
現地施工状況

○法覆護岸工の施工を進めています。

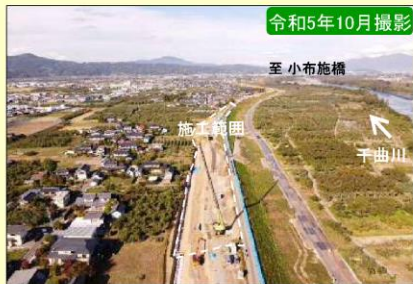
現地施工状況①

○護岸基礎及び法面の整形を行っています。  
 ○護岸基礎の床掘後、クレーンにより基礎ブロックを設置しています。

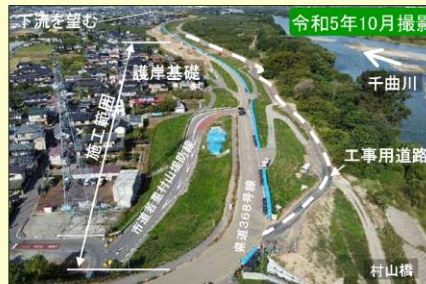
現地施工状況①

○護岸基礎設置箇所の床掘り及び基礎設置を行っています。

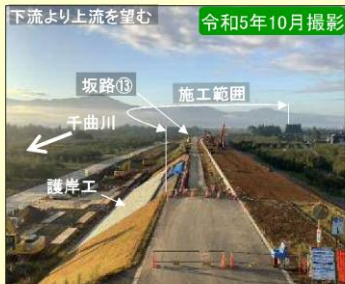
現地施工状況①

○護岸基礎工(基礎ブロック)、護岸工(大型ブロック張)の作業を行っています。

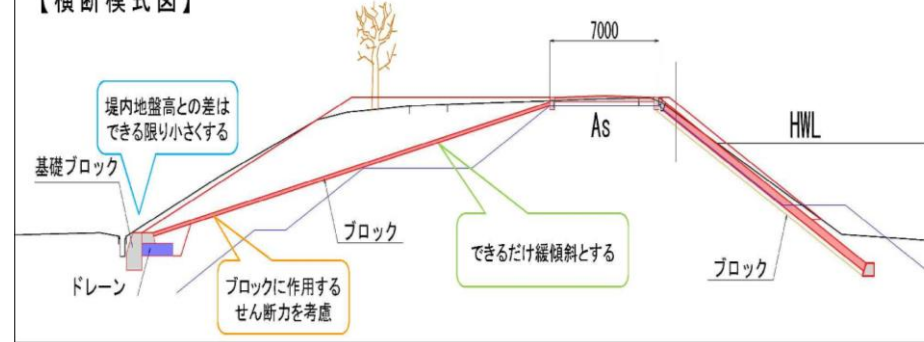
【横断模式図】

## ●堤防強化の基本構造

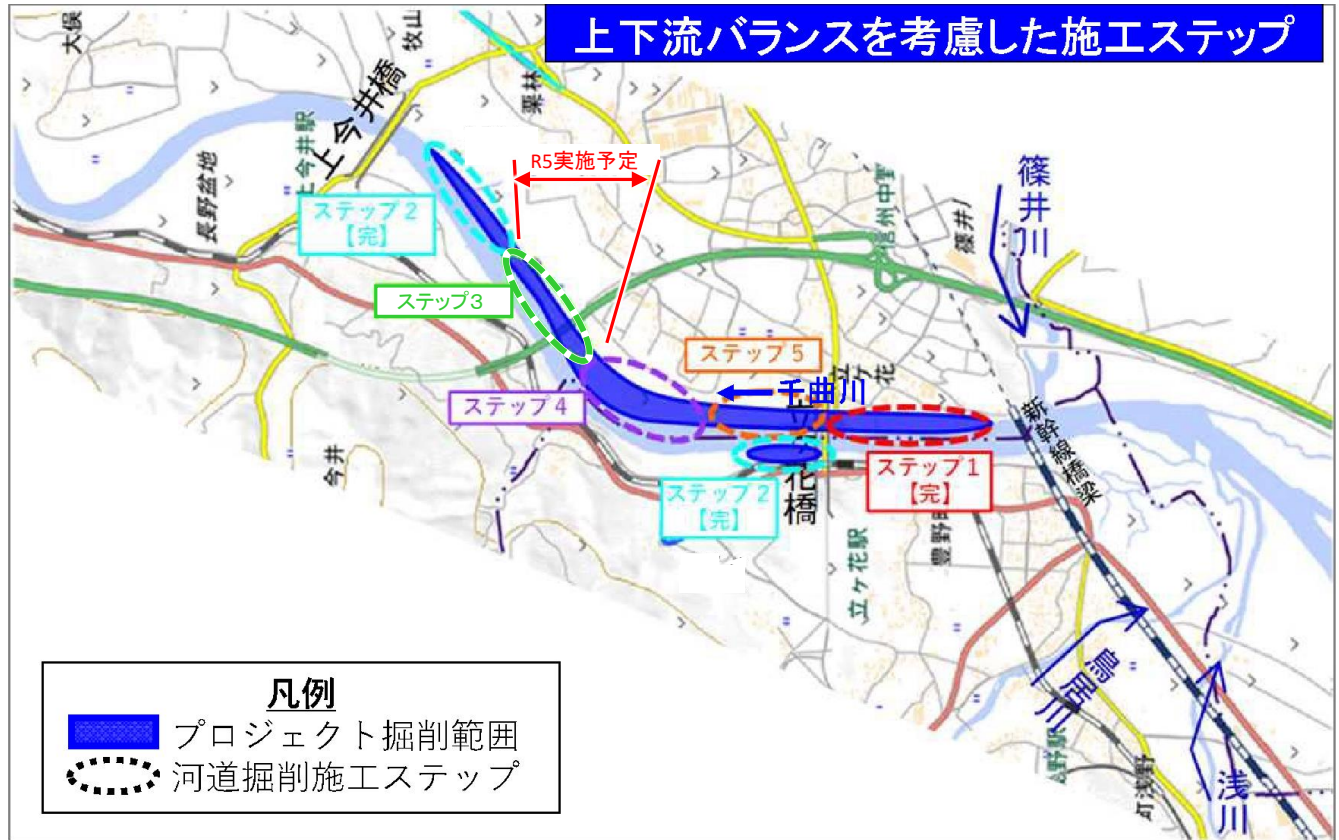
## 上下流バランスを考慮した施工ステップ

○信濃川水系緊急治水対策プロジェクトでは、令和9年度まで河道掘削(立ヶ花狭窄部)を実施する予定

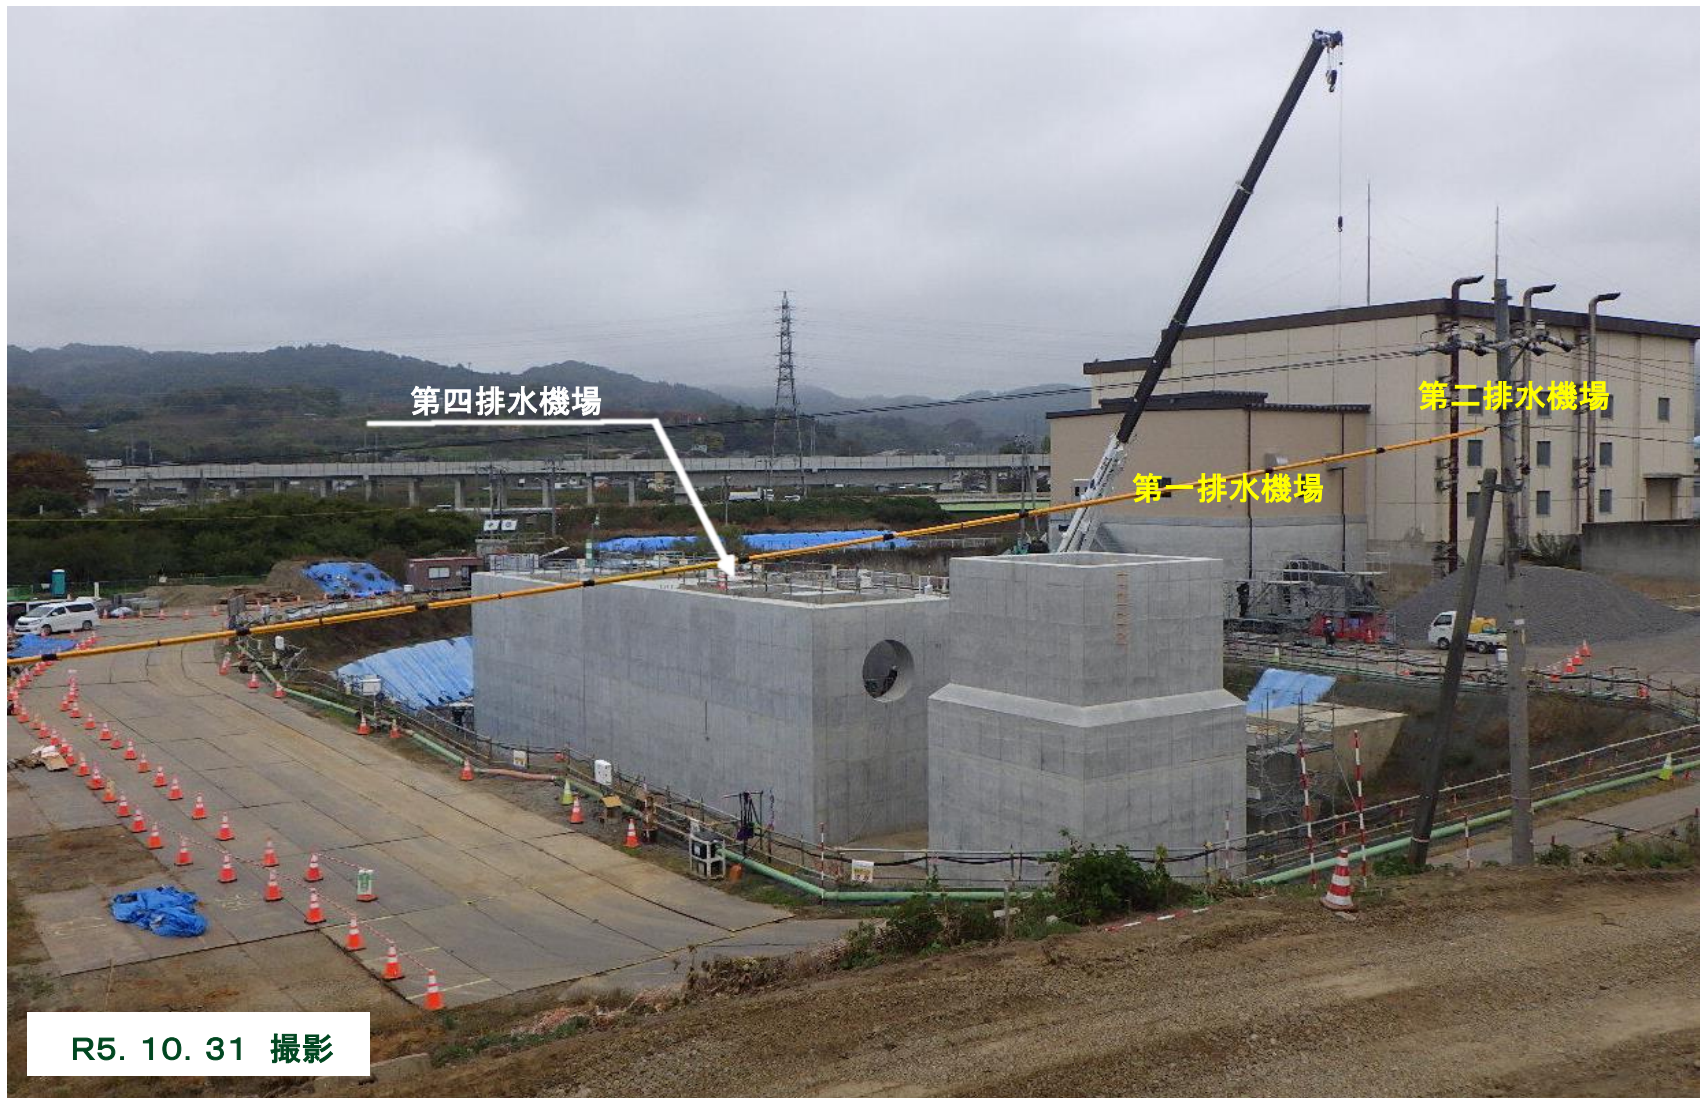
- 浅川排水機場の増設として、県の施工による「(仮称) 浅川 第四排水機場」の整備が令和6年度末に完成予定。
- 毎秒7m<sup>3</sup>の排水ポンプ工事を実施中。

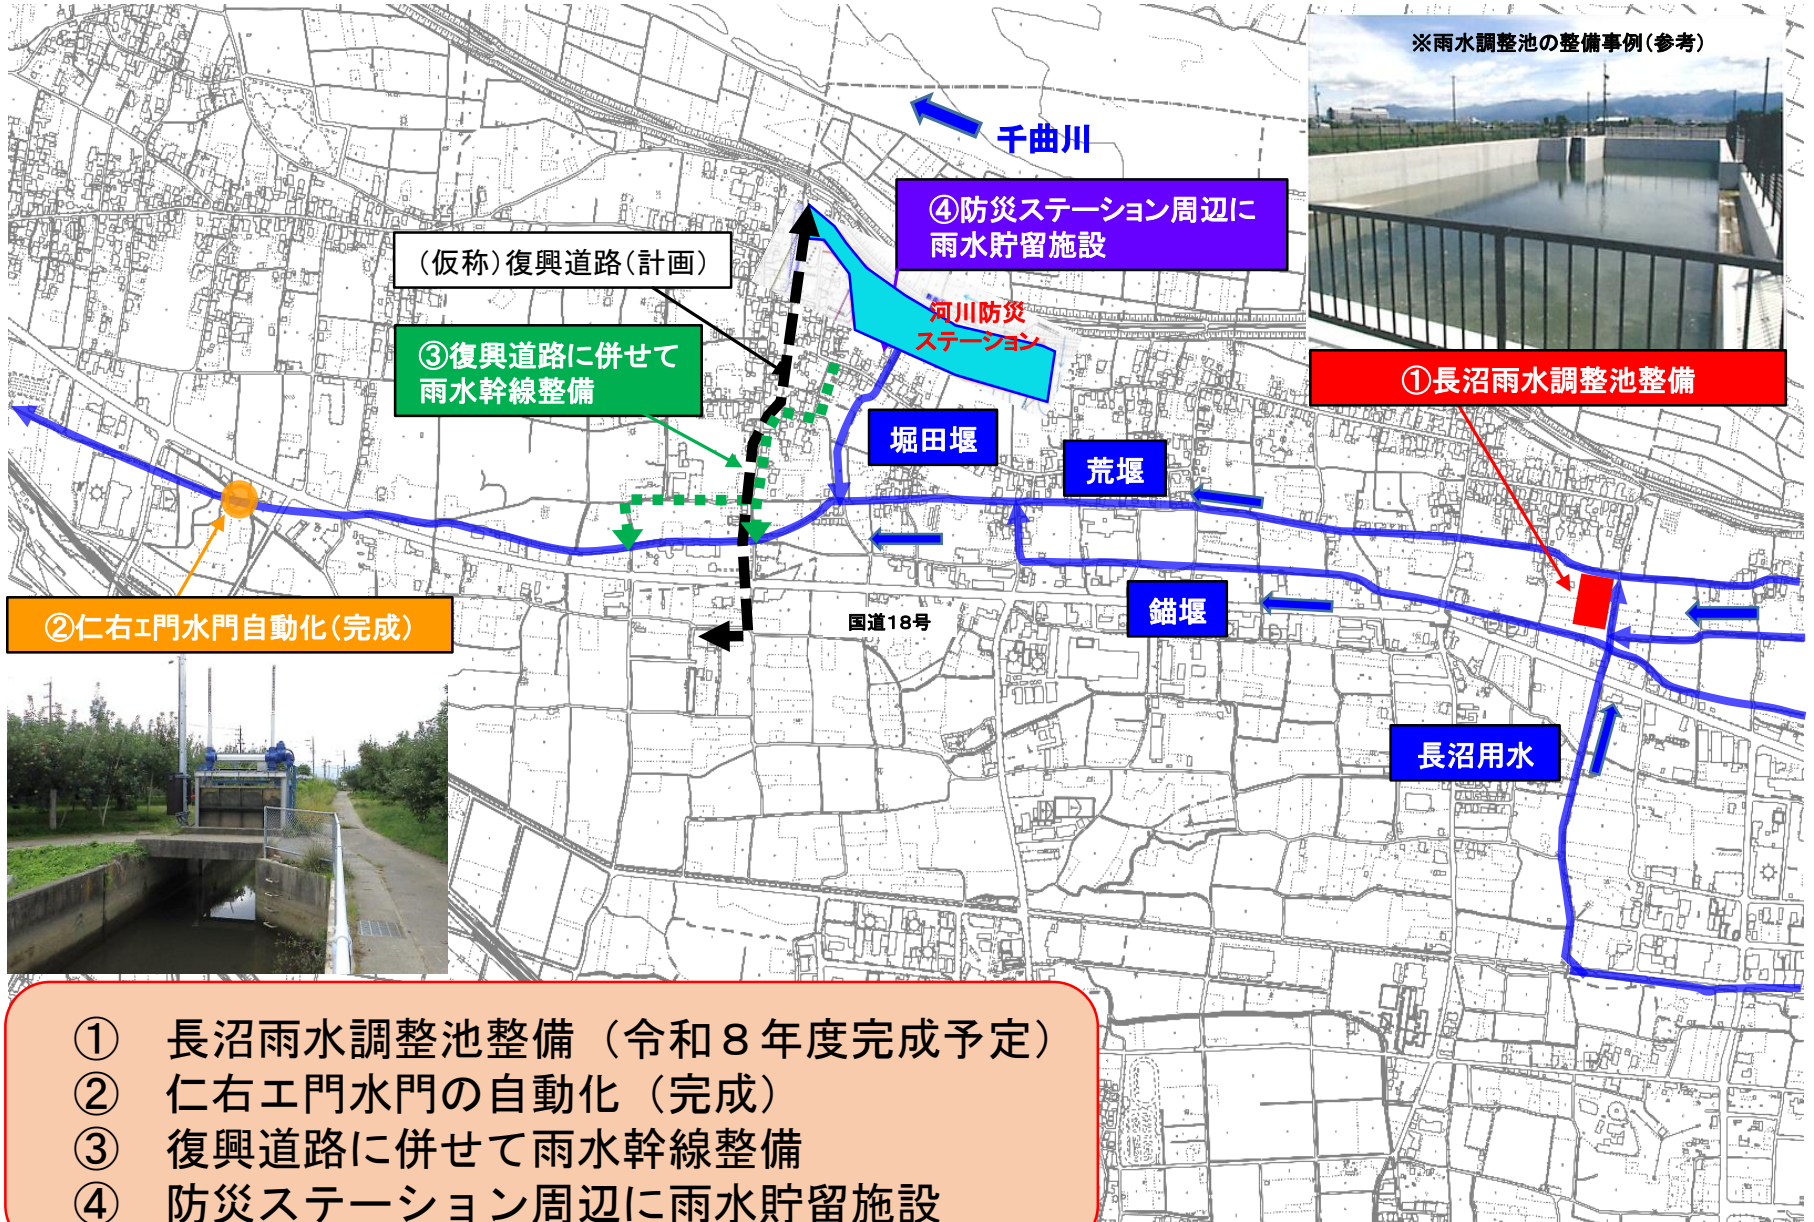
- ① 長沼雨水調整池整備 (令和8年度完成予定)
- ② 仁右エ門水門の自動化 (完成)
- ③ 復興道路に併せて雨水幹線整備
- ④ 防災ステーション周辺に雨水貯留施設
