# 河川・排水機場など被災施設の復旧状況

～出水期に向けた取り組み～

# 主な河川・排水機場・ポンプ場の被災箇所

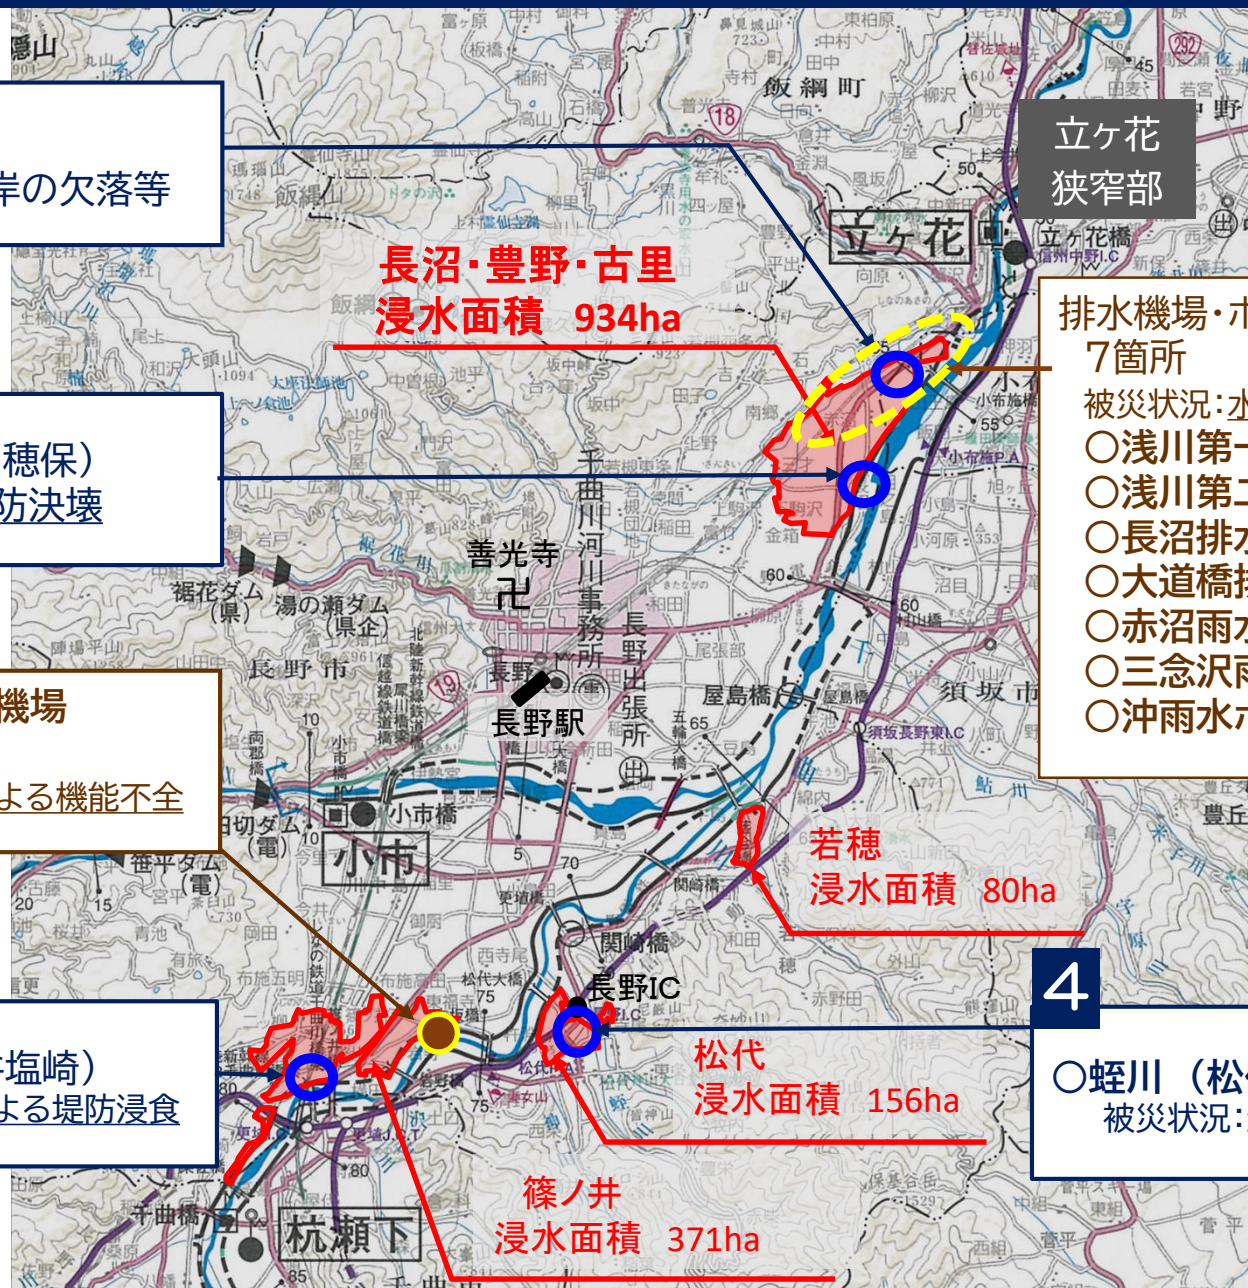
○浅川（豊野）  
被災状況：護岸の欠落等

○千曲川（長沼穂保）  
被災状況：堤防決壊

○小森第一排水機場  
（篠ノ井小森）  
被災状況：水没による機能不全

○千曲川（篠ノ井塩崎）  
被災状況：越水による堤防浸食

排水機場・ポンプ場（豊野・長沼）  
7箇所

被災状況：水没による機能不全

○蛭川（松代東寺尾）  
被災状況：越水による堤防浸食

- ・決壊や越水により大きな被害が生じた千曲川、浅川、蛭川の被災箇所については、浅川の一部を残し、出水期を前に堤防の災害復旧が完了
- ・のり面の被覆及び兼用道路など付帯施設等の復旧は継続中

- ・水没により機能不全となった8箇所の排水機場や雨水ポンプ場のうち、浅川第二、小森第一は、5月中に本稼働、現在は防水工事等を実施中  
出水期において、本稼働が整わない施設については、仮設備等により排水

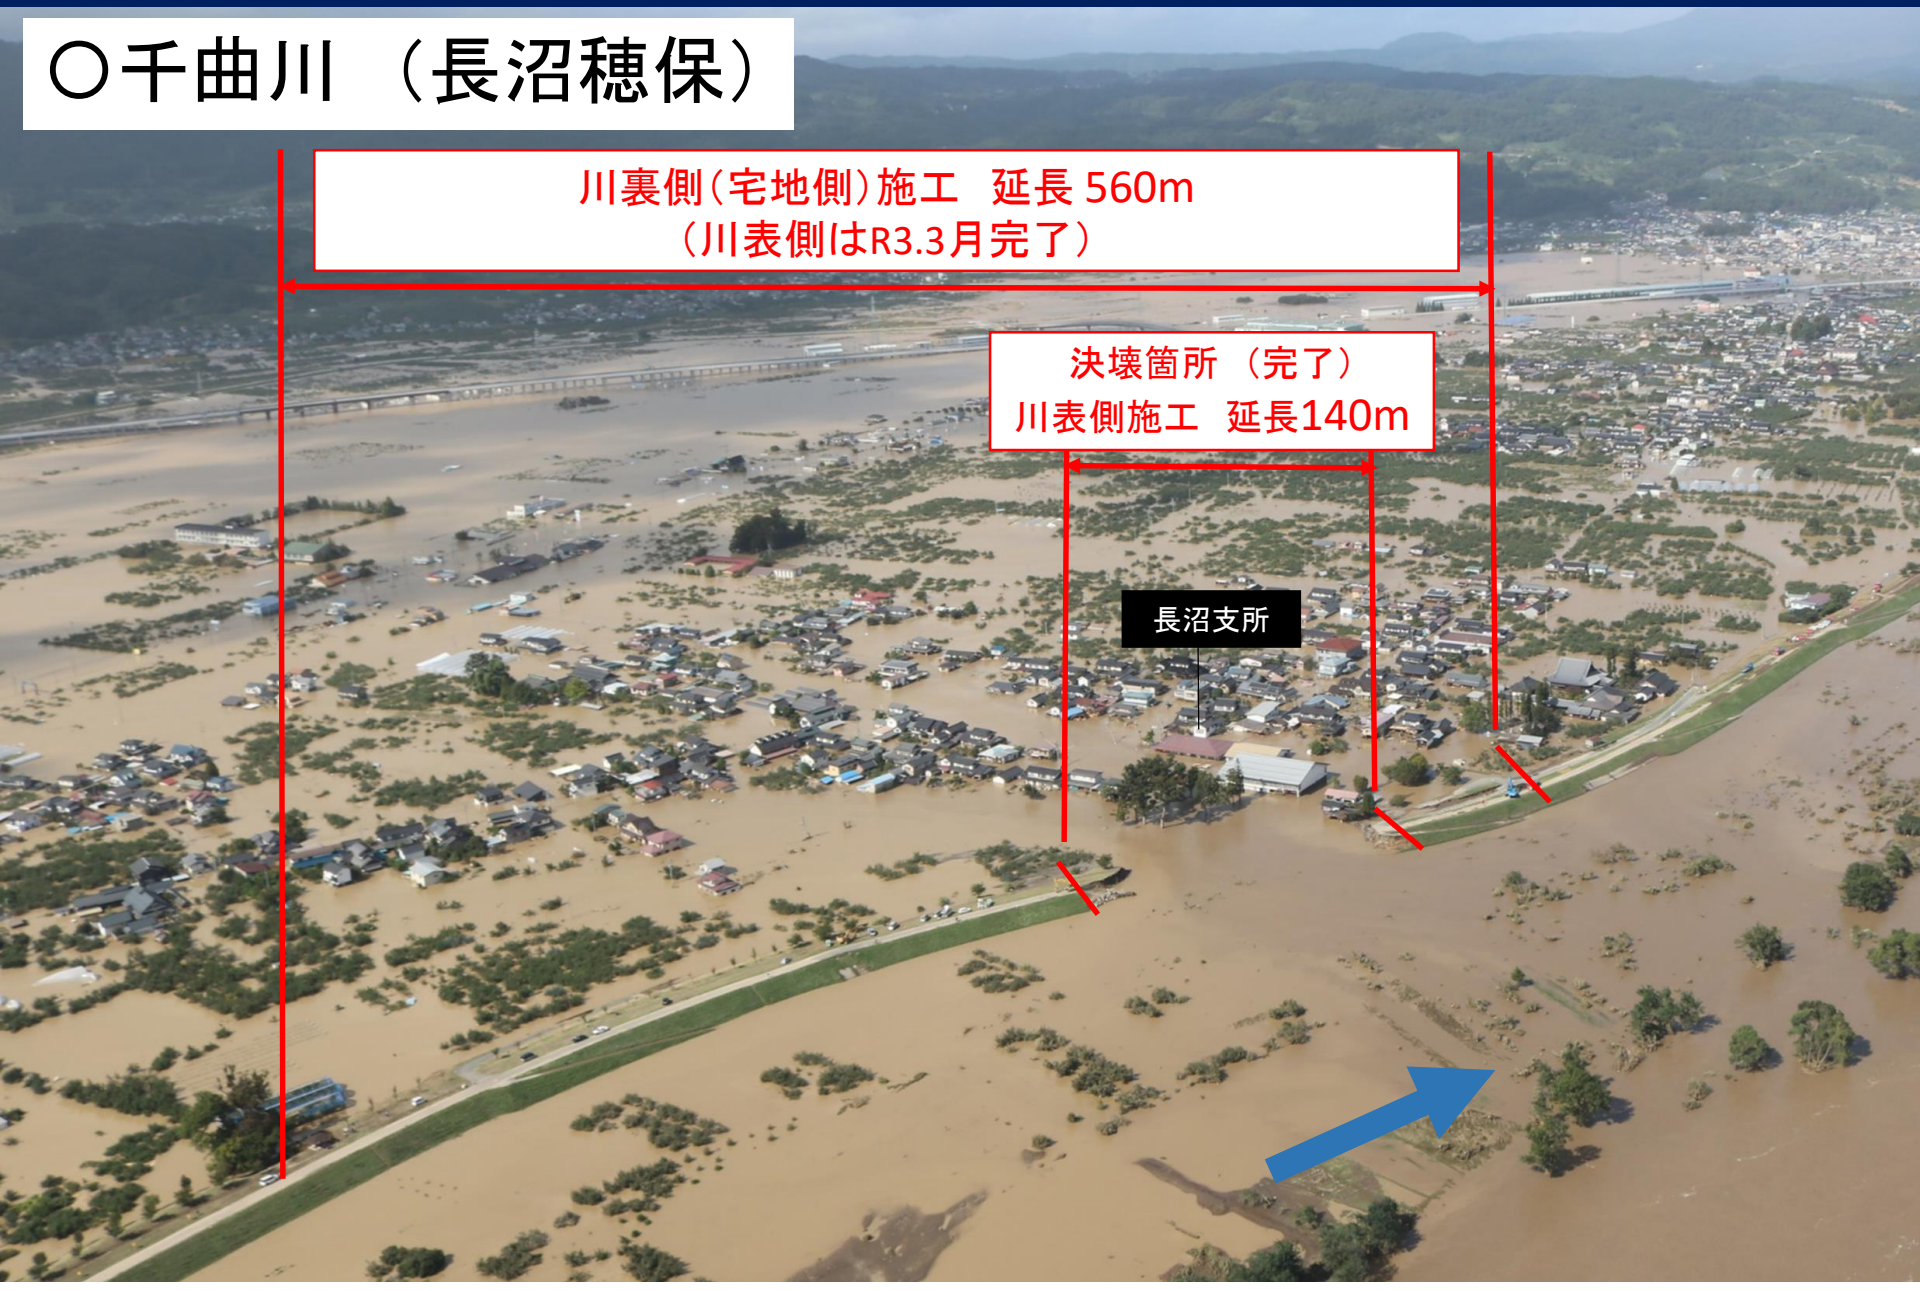
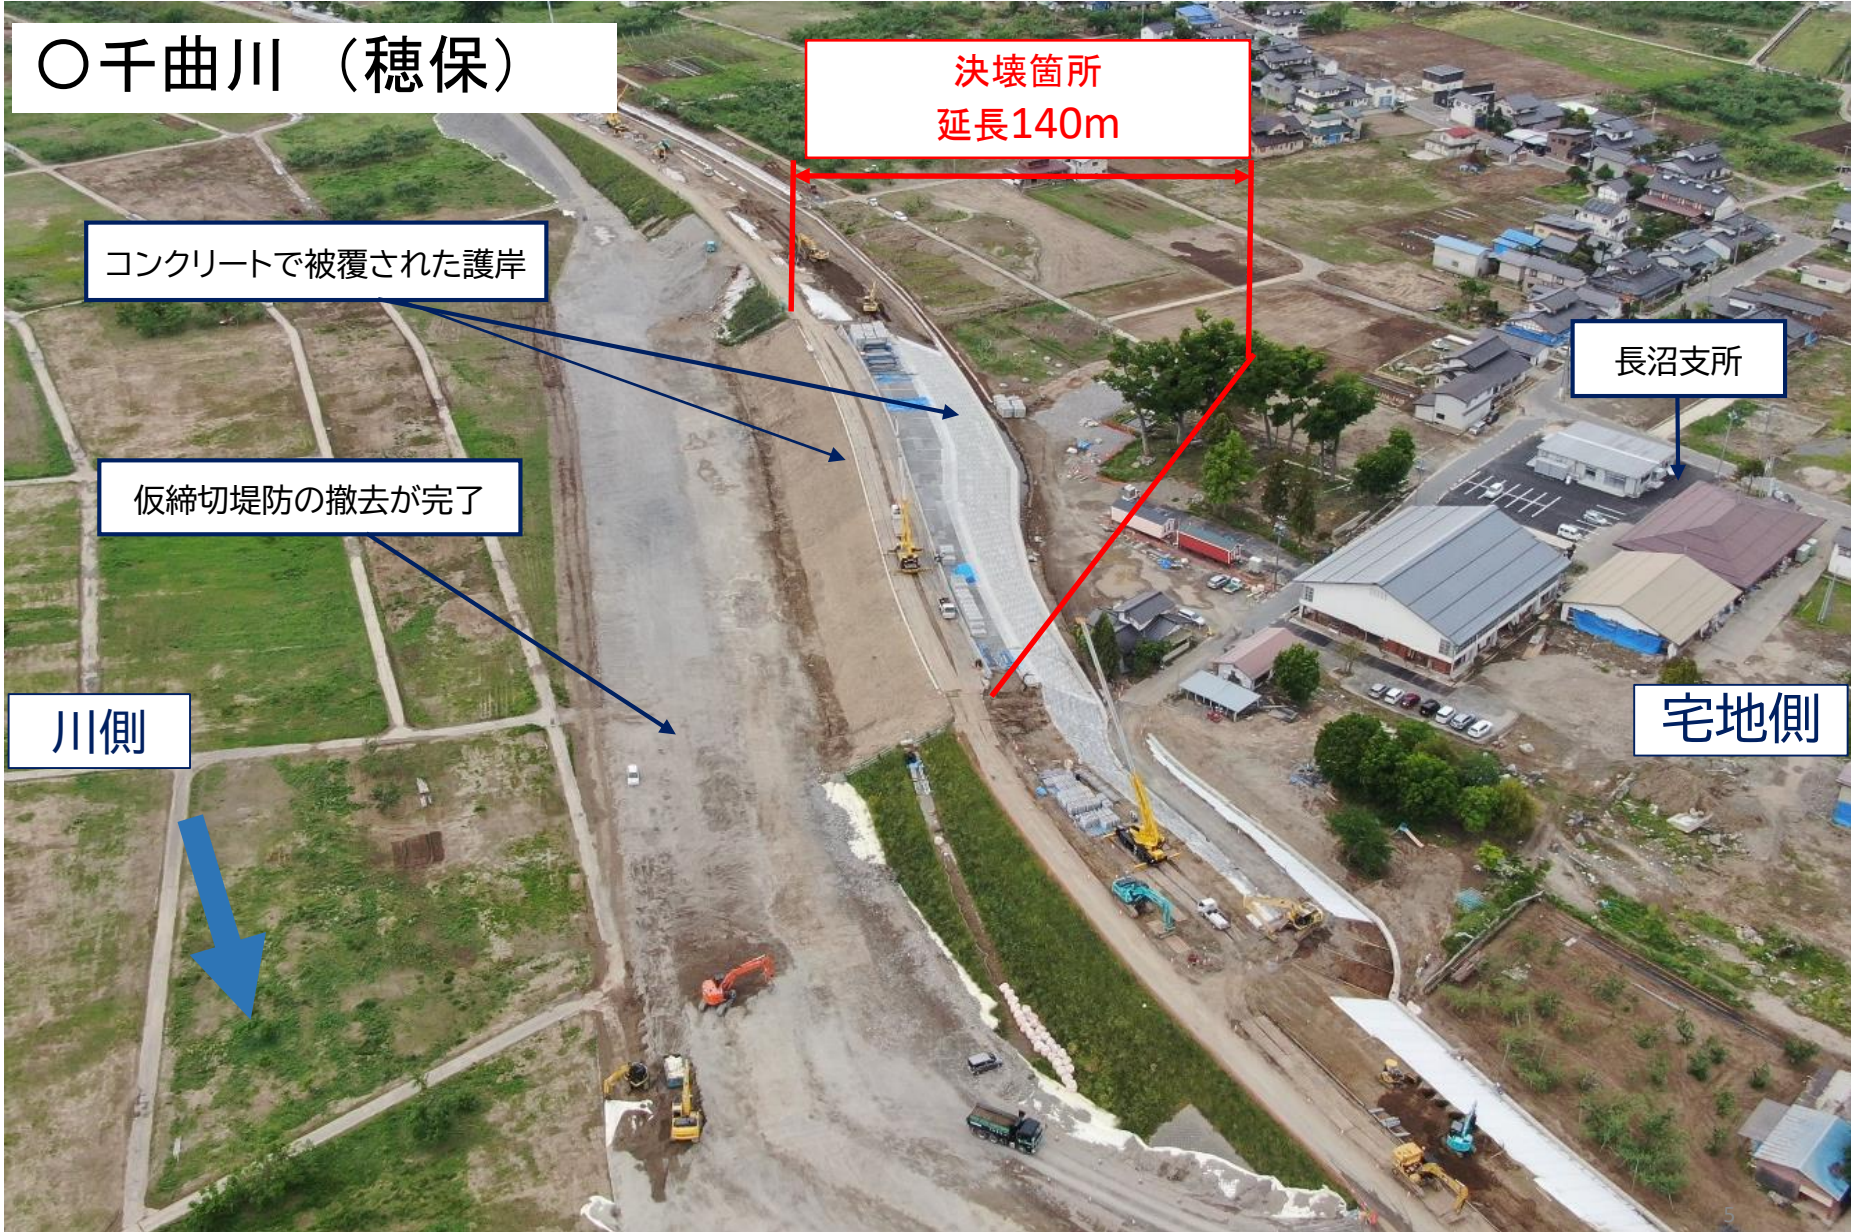
## ○千曲川（長沼穂保）

川裏側(宅地側)施工 延長 560m  
(川表側はR3.3月完了)

決壊箇所 (完了)  
川表側施工 延長140m

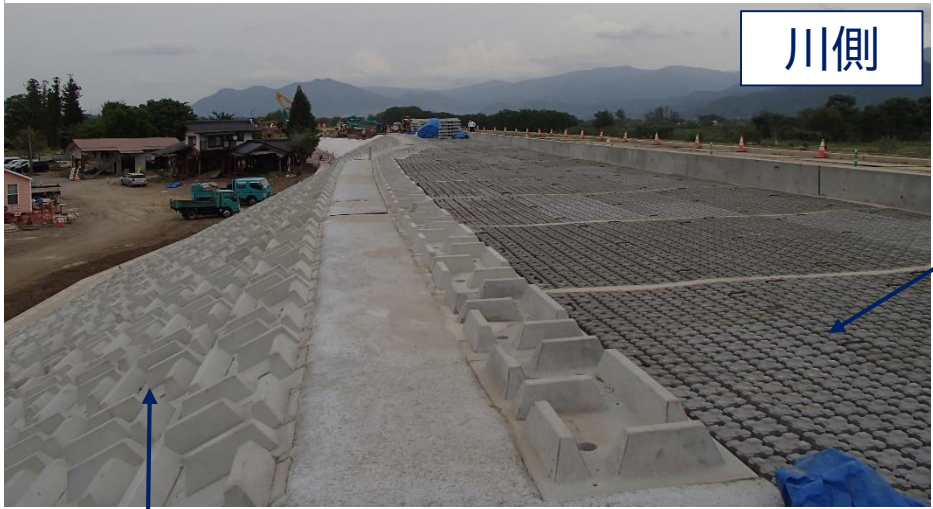
川側

堤防の桜つつみ天端(てんば)  
コンクリートで被覆(後に土で被覆)

コンクリート護岸  
土で被覆前の状態

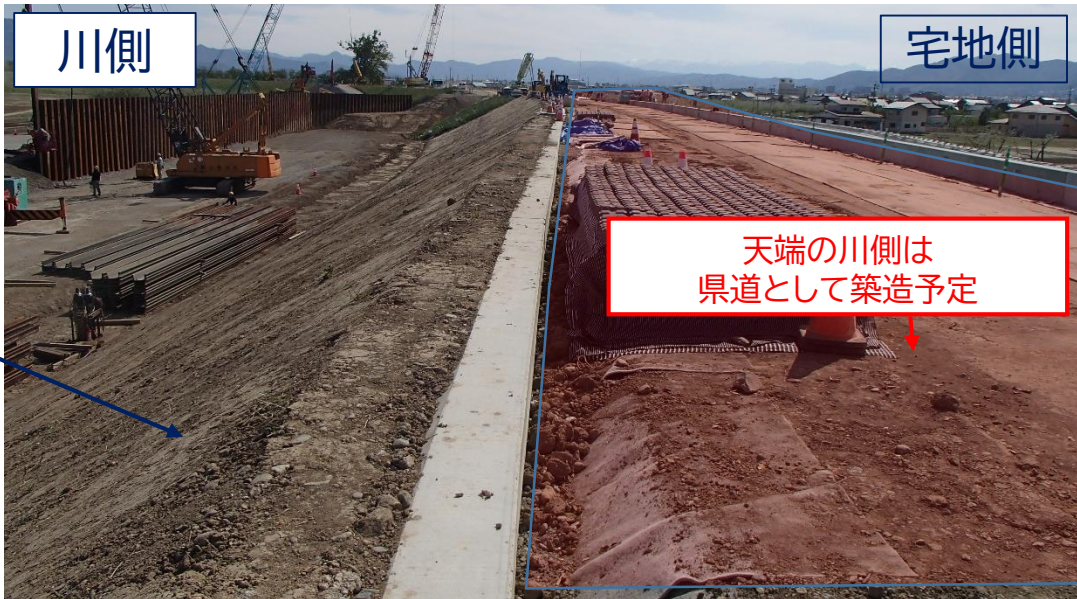
川側

宅地側

天端の川側は  
県道として築造予定

コンクリート護岸を施工した後、  
土で被覆された状態の護岸

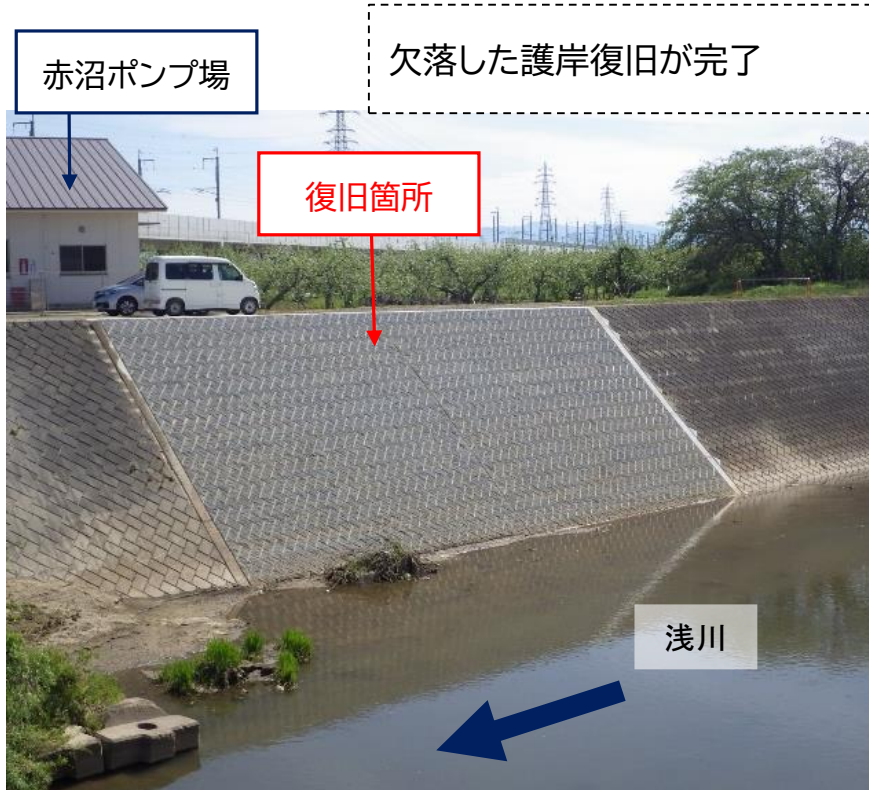
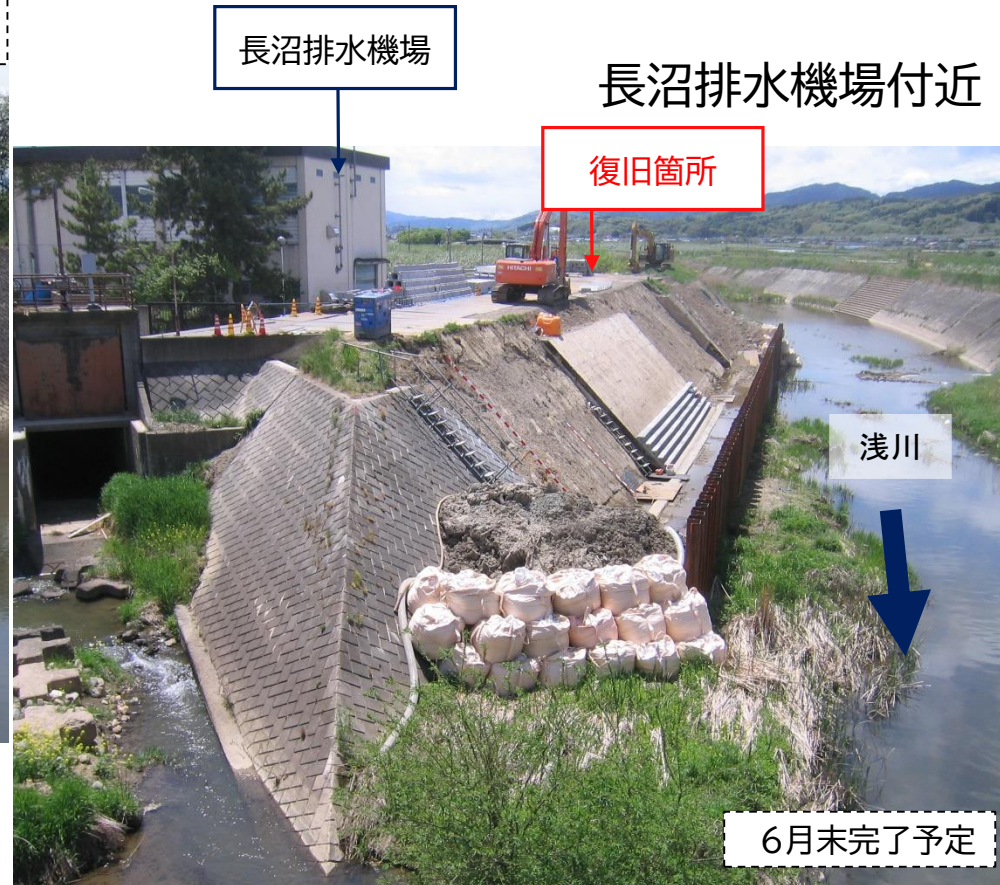
### 赤沼ポンプ場前

R2.5.15 撮影

他2箇所の被災箇所についても復旧中、6月末完了予定

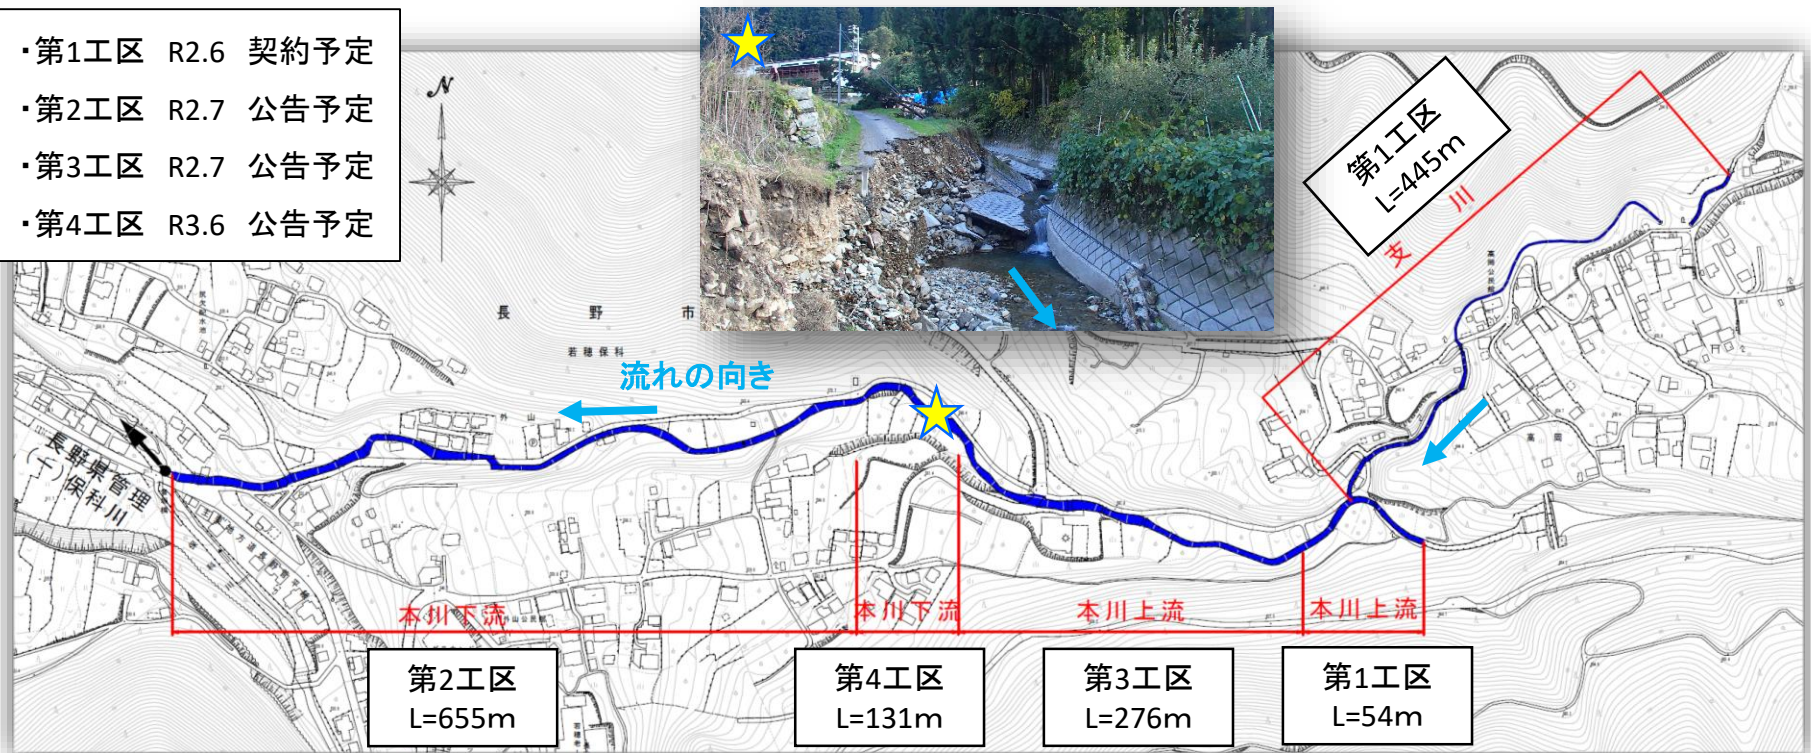
○高岡川(若穂) R1～ 発注準備中 R3予定

全復旧延長 L=1,561m

- ・第1工区 R2.6 契約予定
- ・第2工区 R2.7 公告予定
- ・第3工区 R2.7 公告予定
- ・第4工区 R3.6 公告予定
