1 - 1 河川・排水機場などの被災施設の復旧状況（総括）

1 - 2 千曲川堤防強化（立ヶ花～村山橋）の進捗状況

信濃川水系緊急治水対策プロジェクト 河川における主要の対策ロードマップ

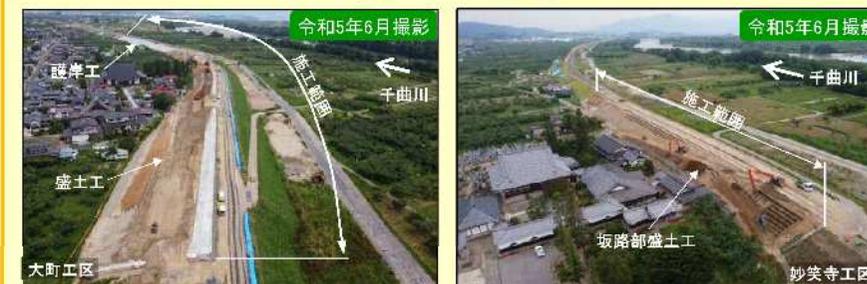
現地施工状況①

○大町工区では、引き続き盛土工及び坂路の施工を行っています。
 ○妙笑寺工区では、坂路部盛土の施工を行っています。
 ○天王宮工区では、作業土工及び護岸基礎工を行っていく予定です。

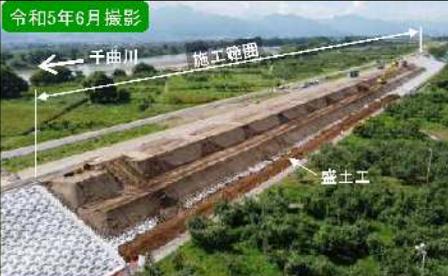
現地施工状況①

○護岸工(大型連節ブロック張)が完了し上面に盛土工の施工を行っています。8月中旬頃の盛土工・覆土工完了を目指します。

千曲川 施工範囲 盛土工

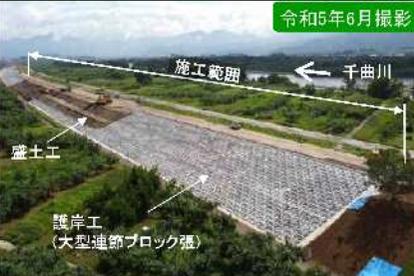
現地施工状況②

千曲川 施工範囲 盛土工 護岸工(大型連節ブロック張)

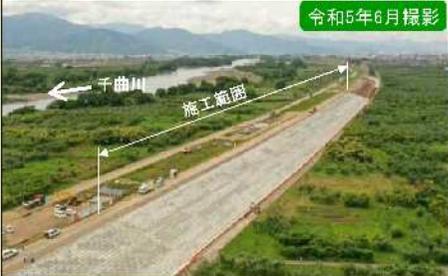
現地施工状況①

○護岸工(大型連節ブロック張)及び天端巻止工が完了し、護岸工の上面に盛土工・覆土工を行っています。

千曲川 施工範囲

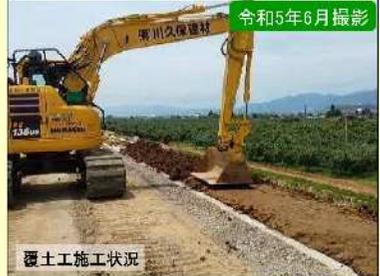
現地施工状況②

覆土工施工状況

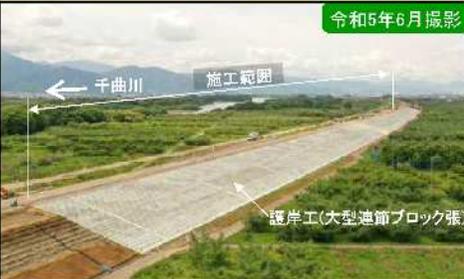
現地施工状況①

○護岸工(大型連節ブロック張)及び天端巻止工が完了し、護岸設置部の上面への盛土工・覆土工を開始しています。

千曲川 施工範囲 護岸工(大型連節ブロック張)

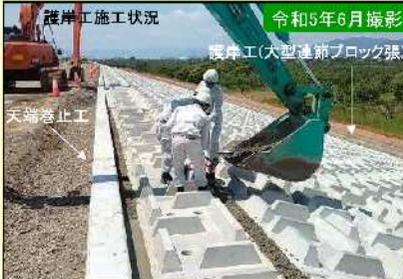
現地施工状況②

護岸工施工状況 天端巻止工 護岸工(大型連節ブロック張)

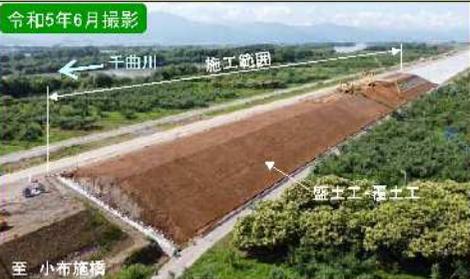
現地施工状況①

○完成した護岸工(大型連節ブロック張)の上面に、盛土工・覆土工を施工しています。○今後は、盛土表面に張芝を施工していく予定です。

千曲川 施工範囲 盛土工・覆土工

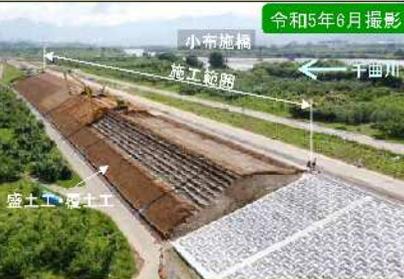
現地施工状況②

小布施橋 施工範囲 盛土工・覆土工

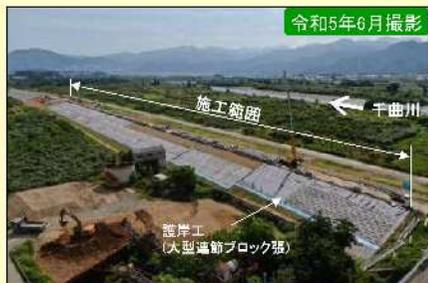
現地施工状況①

○現在、護岸工(大型連節ブロック張)の施工を小布施橋より下流へ向かって行っています。

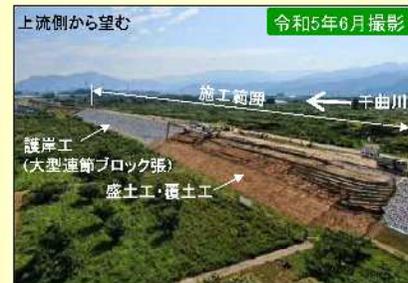
現地施工状況①

○護岸工(大型連節ブロック張)を施工しています。また、護岸工完了部の盛土工及び覆土工の施工を行っています。

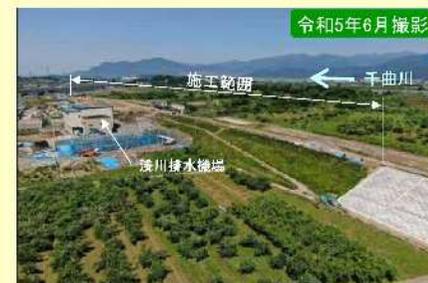
現地施工状況①

○川裏側、浅川排水機場より下流側の護岸ブロック及び坂路の施工は完了し、現在は張芝工を施工しています。
