旧作新学校本館（作新記念館）保存整備事業

旧松代藩鐘楼外壁修繕工事

国宝（建造物）善光寺本堂ほか 保存活用事業

県天然記念物戸隠神社奥社社叢 保存活用事業・水路整備事業

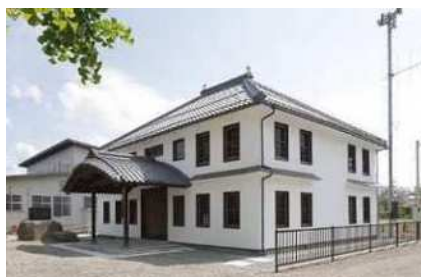
外観（竣工写真）

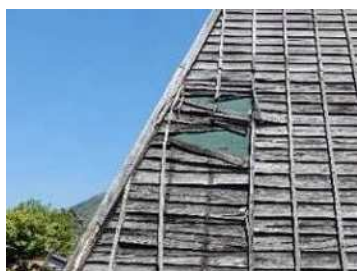
破損状況（拡大）

- ▶ 目的：下見板の経年劣化が著しく破損が深刻であったため、全面的修繕工事を行う。また、劣化の原因と想定される雨水対策として、下見板とルーフィング材の間に通気性を高めるための胴縁を新設するとともに、雨垂れを防止するための雨樋の新設も行う。
- ▶ 期間：令和 7 年 11 月 17 日から令和 8 年 3 月 3 日まで
- ▶ 内容：【改修工事】解体、木工、とい、塗装、板金等
- ▶ 工事費：22,550 千円

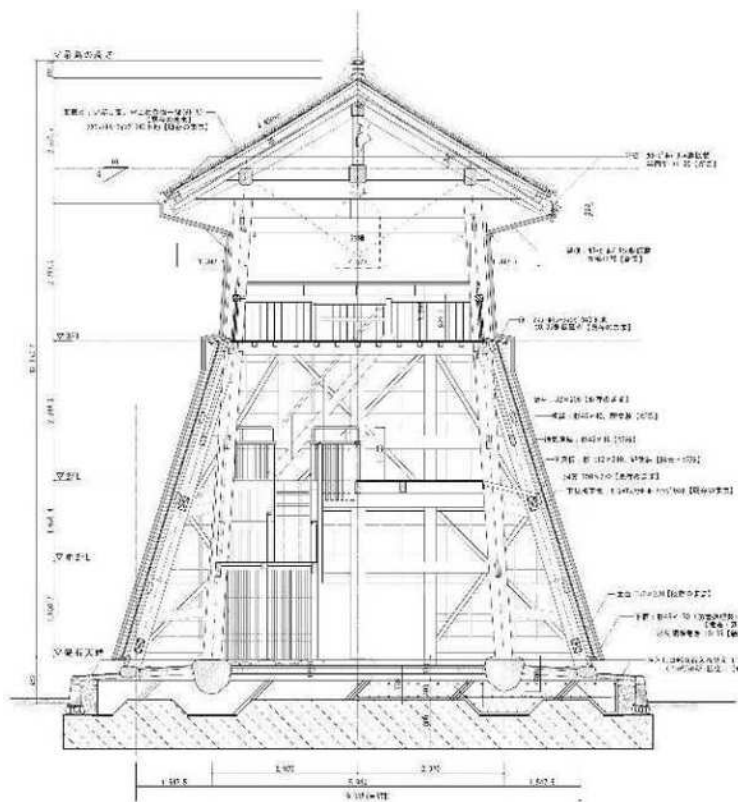
設計図（梁間方向）

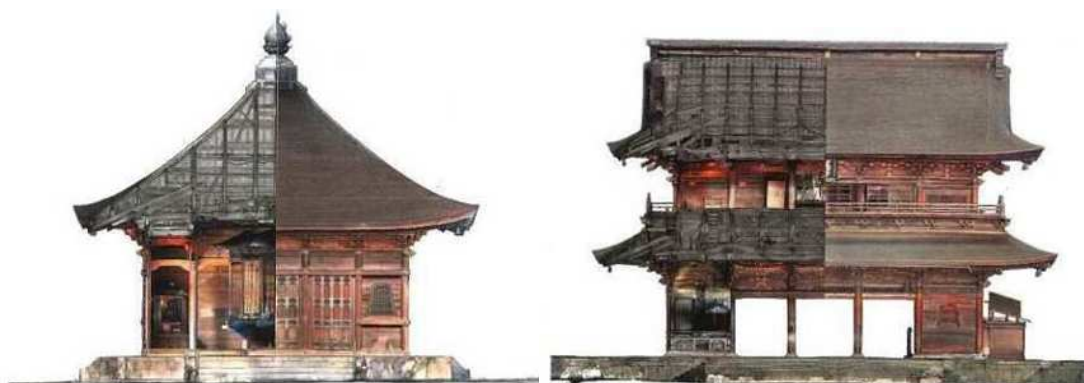
経蔵 3D 測量図

三門 3D 測量図

- ①事業期間 令和 7 年度（2025）～令和 9 年度（2027）
- ②事業費 【R7】 7,720千円（国 3,860千円(50%)／県 0千円(0%)／市1,158千円(15%)）
【R8】 14,620千円（国 7,310千円(50%)／県146千円(0%)／市2,193千円(15%)）
【R9】 21,729千円（国17,534千円(50%)／県273千円(0%)／市5,260千円(15%)）
- ③事業内容
「保存活用計画」に基づき、本堂・三門・経蔵を 3D 計測し、定期的なモニタリングによって建物破損の進行状況の把握、適切な修理時期・規模の特定などに活用する（R7：三門・経蔵、R8～9：本堂）。

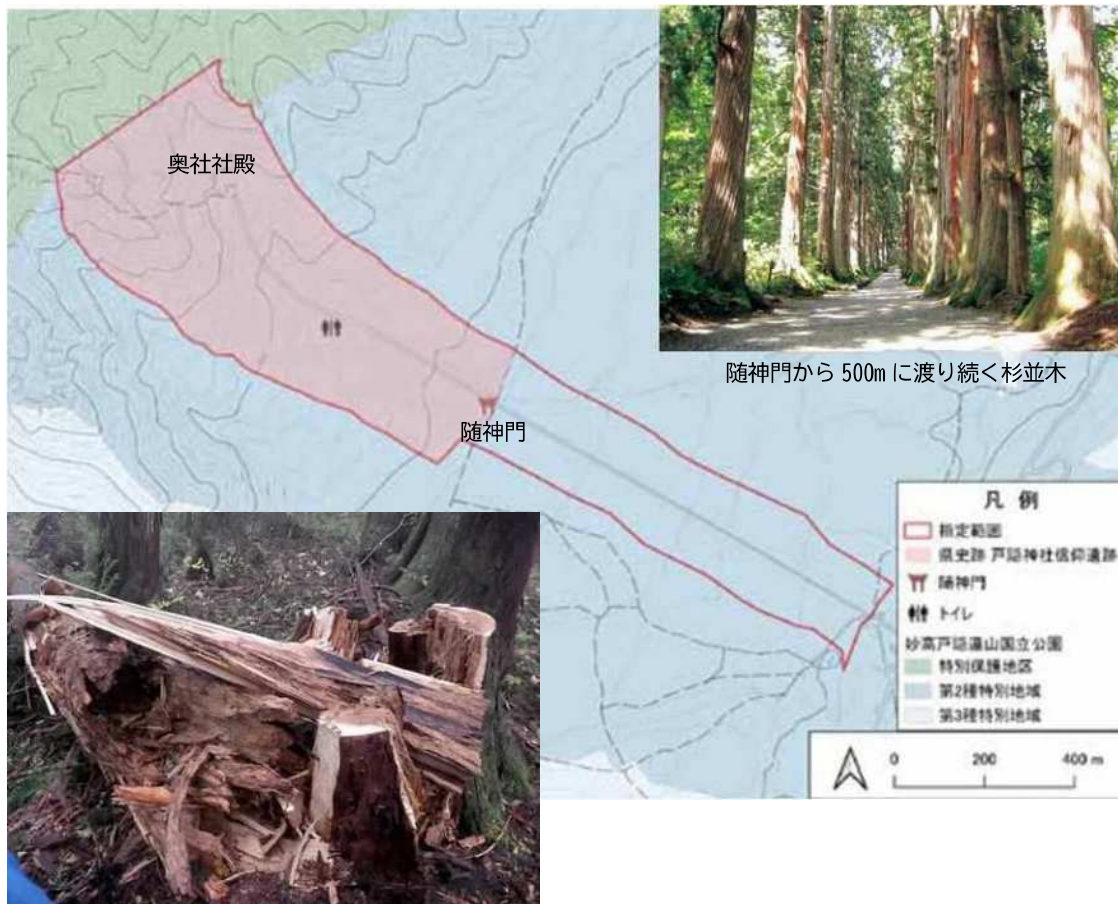
平成29年台風21号で発生した杉並木のスギの倒伏

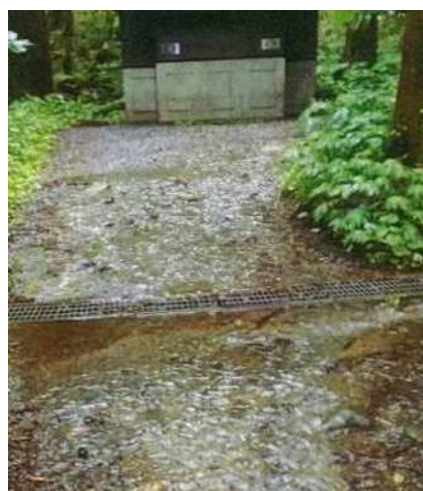
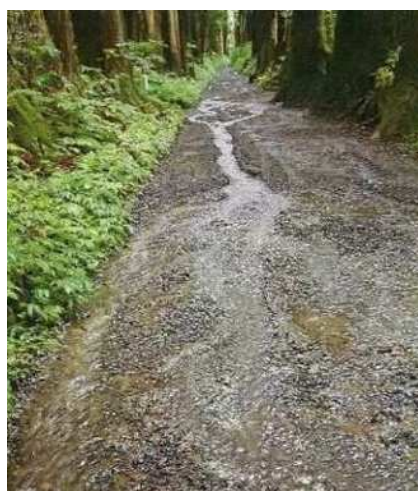
豪雨時の溢水状況

- 降雨時に参道内に雨水が流入し、参道面が洗堀（根系の露出、遺構のき損）
- 洗堀された参道面には、通行者の安全確保のため砂利を敷設（域外から資材搬入）
- 過去の便益施設整備の際に水路が付け替えられ、院坊跡に水が流入（遺構のき損）

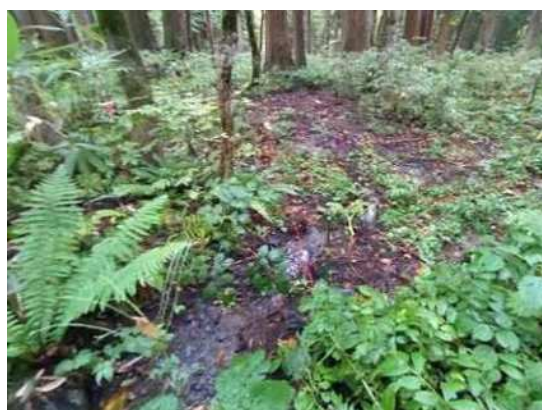
院坊跡に流入する水路

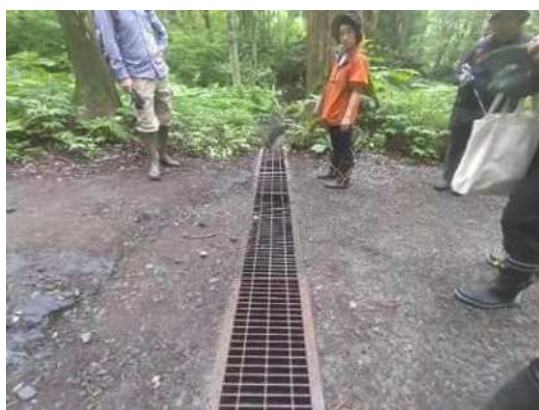
既存横断側溝①

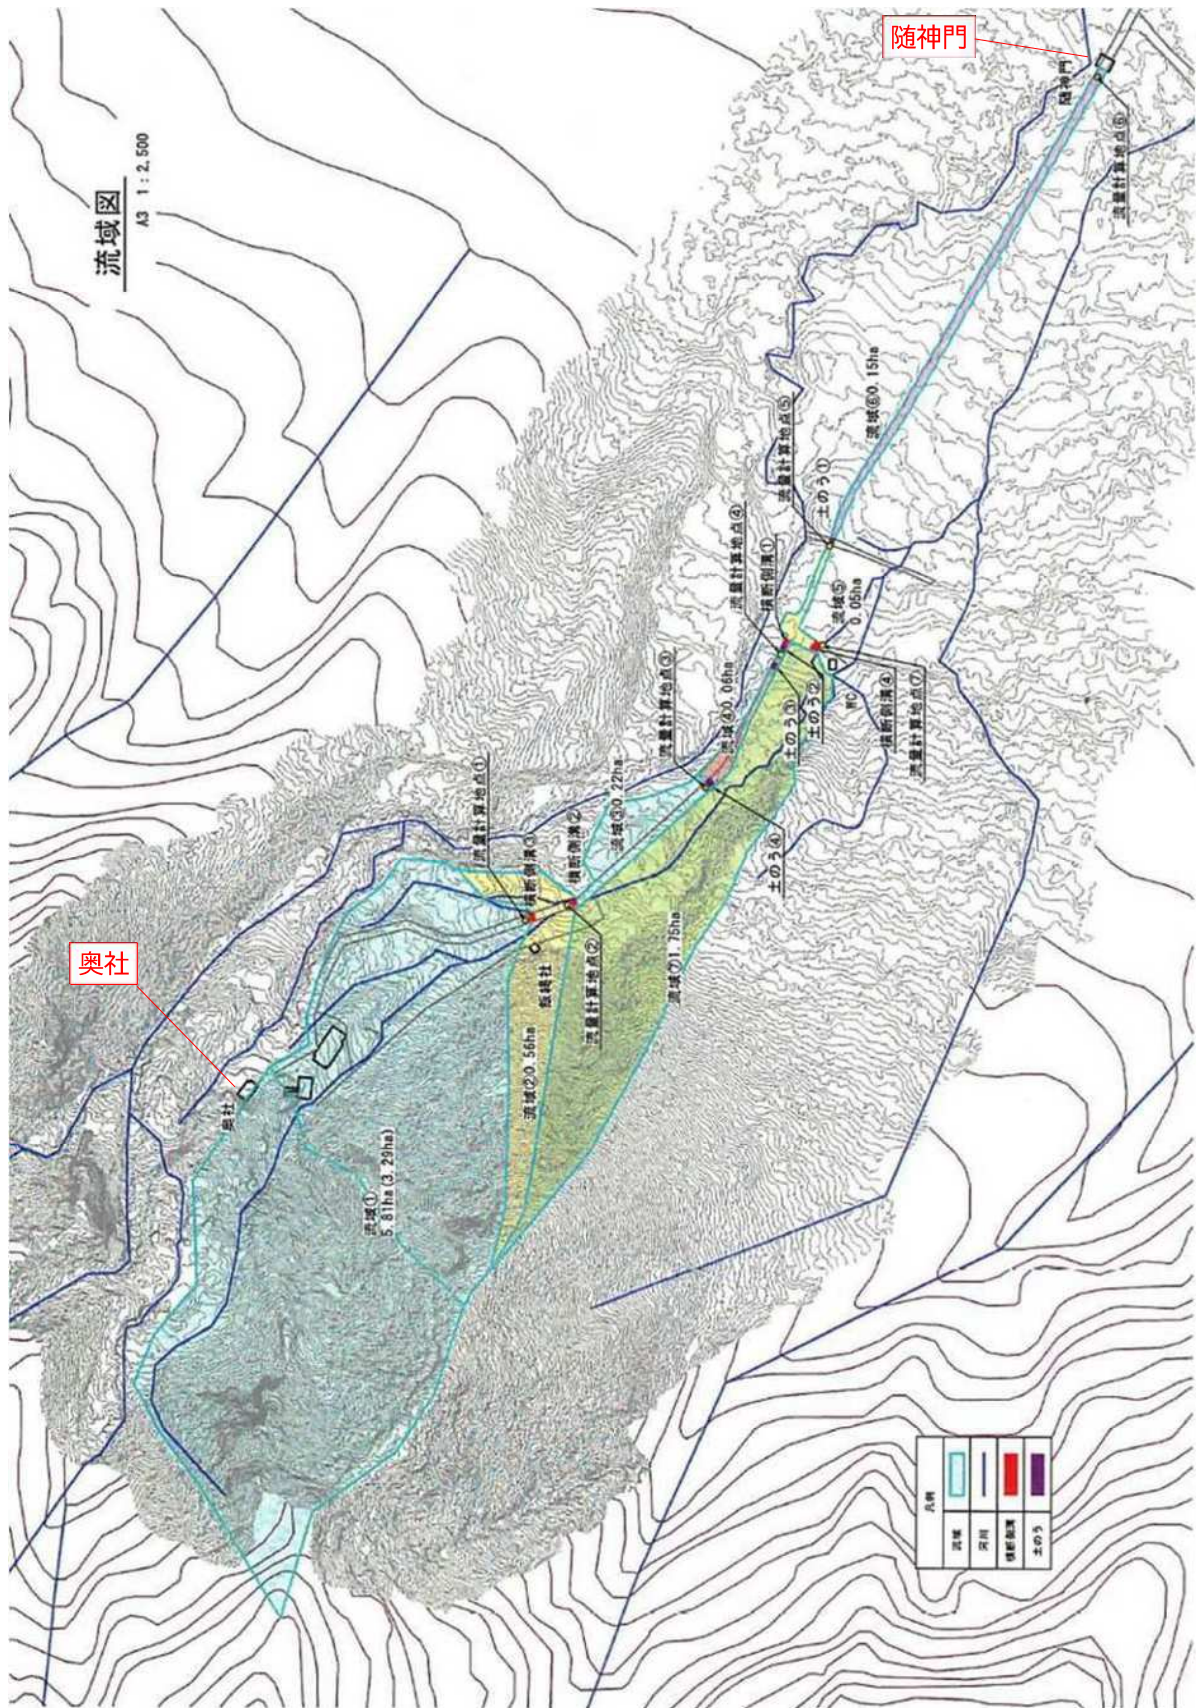
指定地における流域図（随神門～奥社社殿周辺）

- 指定範囲における雨水排水の現況を把握し、文化財保存のための水路整備を行う

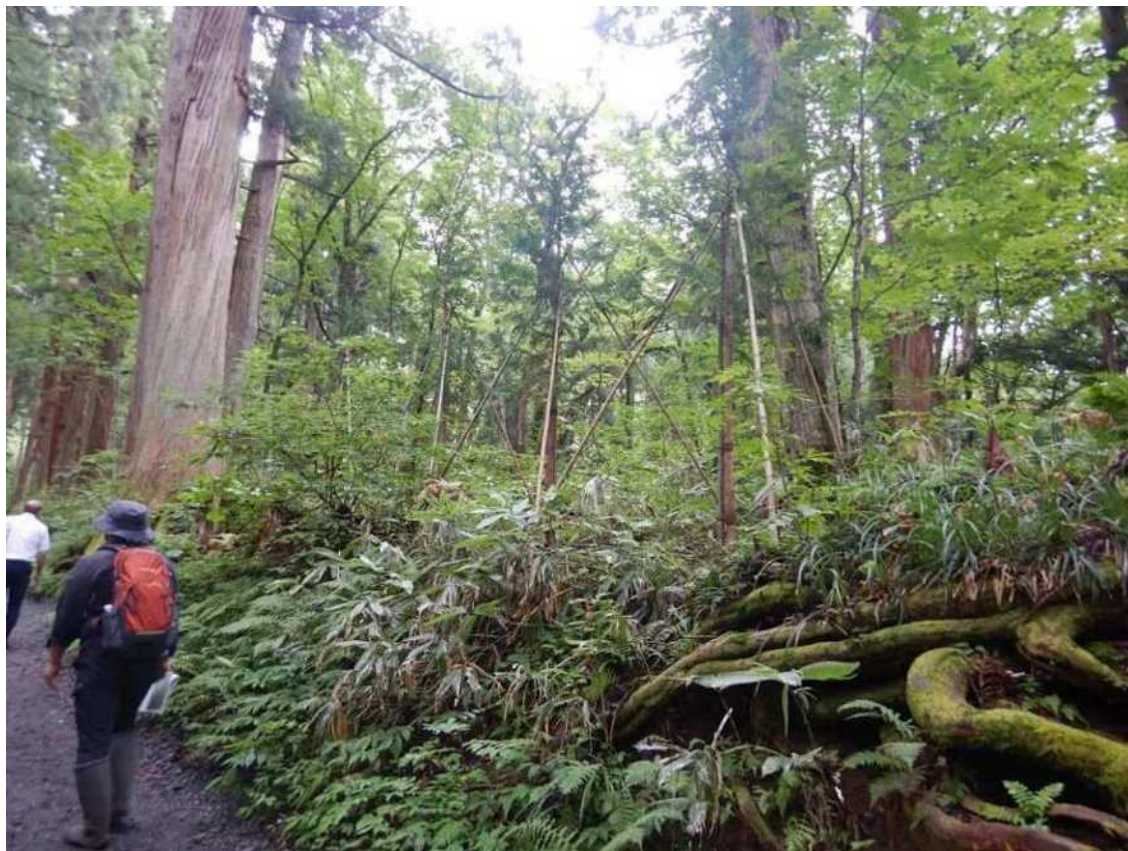
試験的に補植されたスギ（光量確保のため周辺の広葉樹の伐採・枝下しを実施）

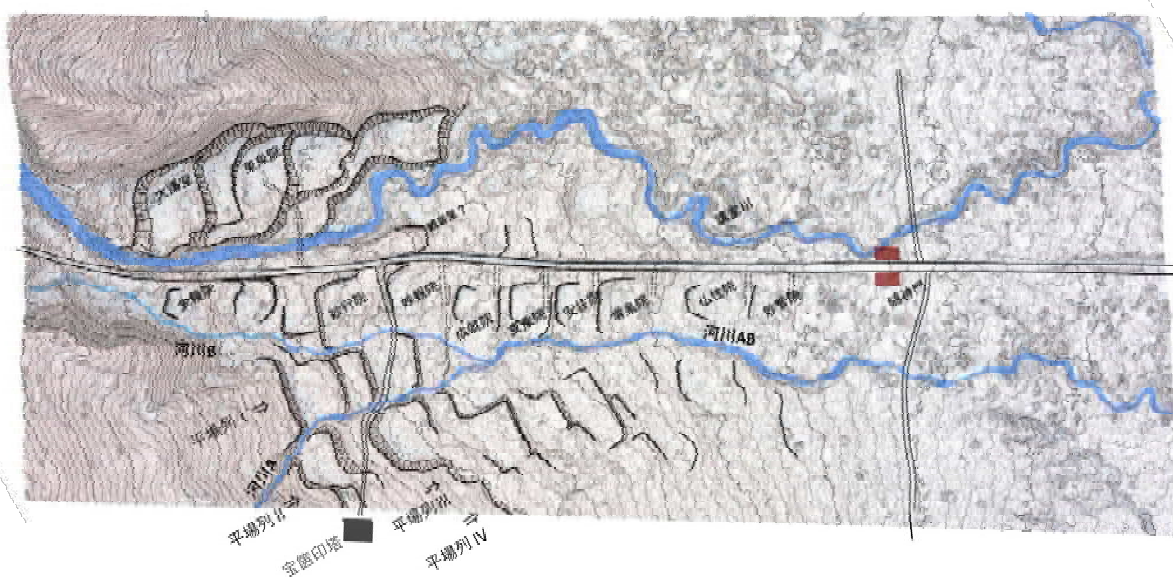
人工的な地形改変部分（保存活用計画書より）
