# 1 - 1 河川・排水機場などの被災施設の復旧状況（総括）

令和6年度 第1回  
長野市災害復興計画検討委員会 資料2

# 1 - 2 千曲川堤防強化 (立ヶ花～村山橋) の進捗状況

## 信濃川水系緊急治水対策プロジェクト 河川における主要の対策ロードマップ

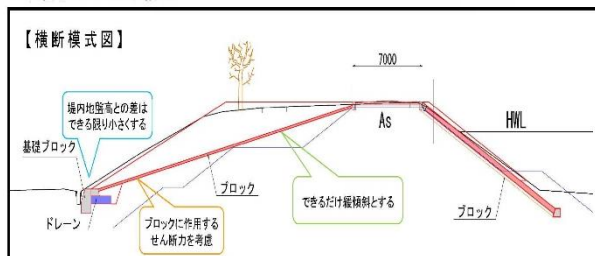
## ●堤防強化の基本構造

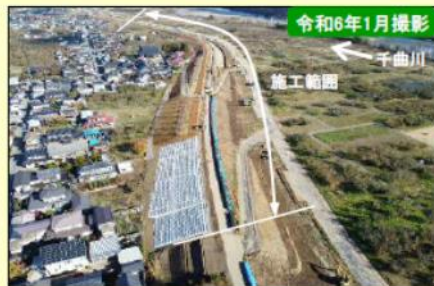
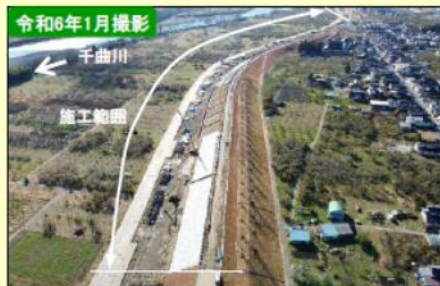
現地施工状況①

現在の進捗(令和6年1月末時点)  
○ 令和5年度1月末に工事が完了しました。

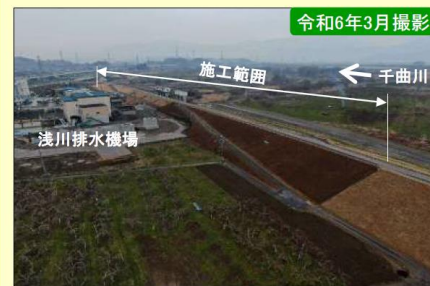
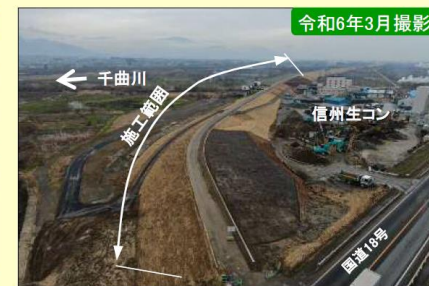
現地施工状況①

現在の進捗(令和6年3月末時点)  
○ 令和5年度3月末に工事が完了しました。

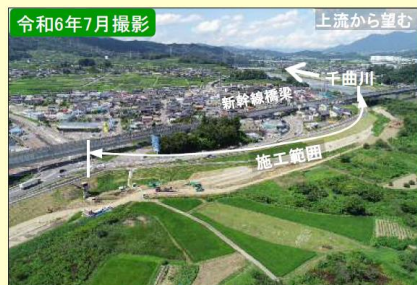
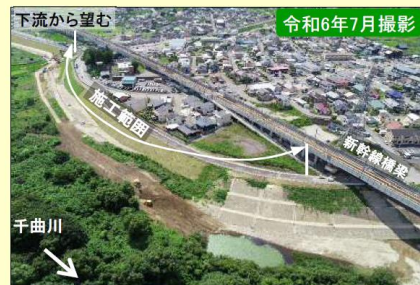
現地施工状況①

現在の進捗(令和6年7月末時点)  
○ 河川内の高水敷に管理用道路の築造を行っています。  
○ 今後は、管理用道路の蟹沢を横断する砂防仮橋を施工する予定です。

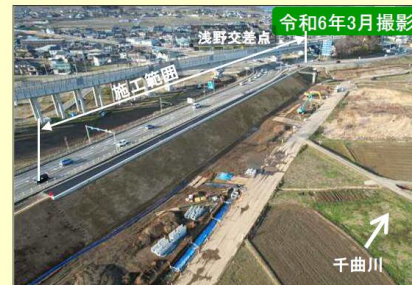
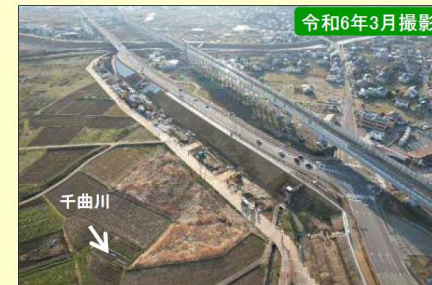
現地施工状況①

現在の進捗(令和6年3月末時点)  
○ 令和5年度3月末に工事が完了しました。

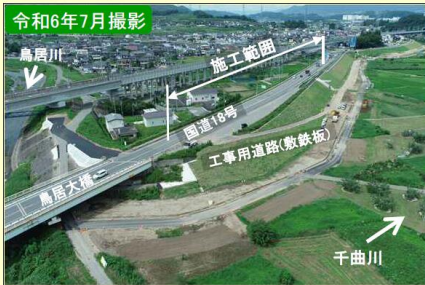
現地施工状況

○令和6年度7月末に工事が完成しました。

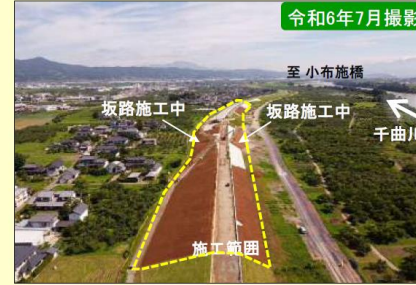
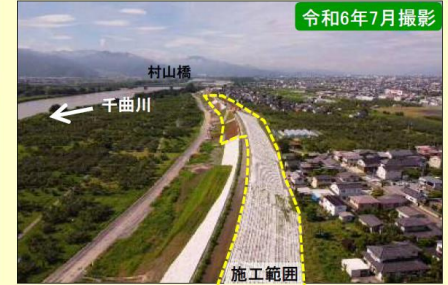
現地施工状況①

○川表側の施工  
河川土工: 坂路の法先ブロック設置及び護岸ブロックに覆土を行っています。  
○川裏側の施工  
河川土工: 坂路盛土及び法先ブロック設置を行っています。

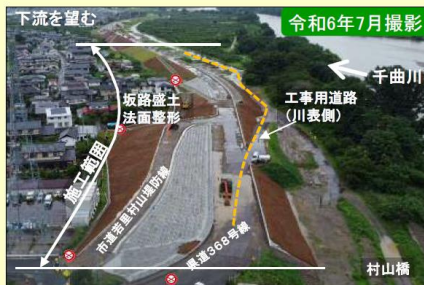
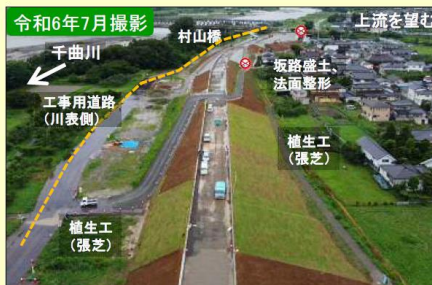
現地施工状況①

○川表側の施工  
河川土工: 坂路盛土・覆土・法面整形を行っています。  
法覆護岸工: 植生工を行っています。  
○川裏側の施工  
河川土工: 坂路盛土・覆土・法面整形を行っています。  
坂路工: 法先ブロック設置を行っています。  
法覆護岸工: 植生工を行っています。

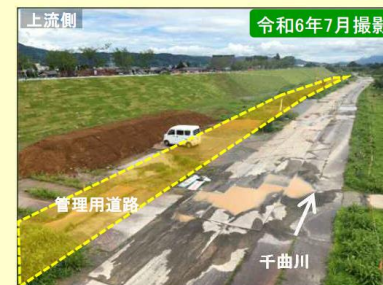
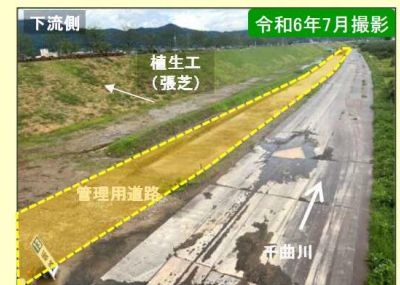
現地施工状況①

○覆土工・植生工・管理用通路工の作業を行っています。

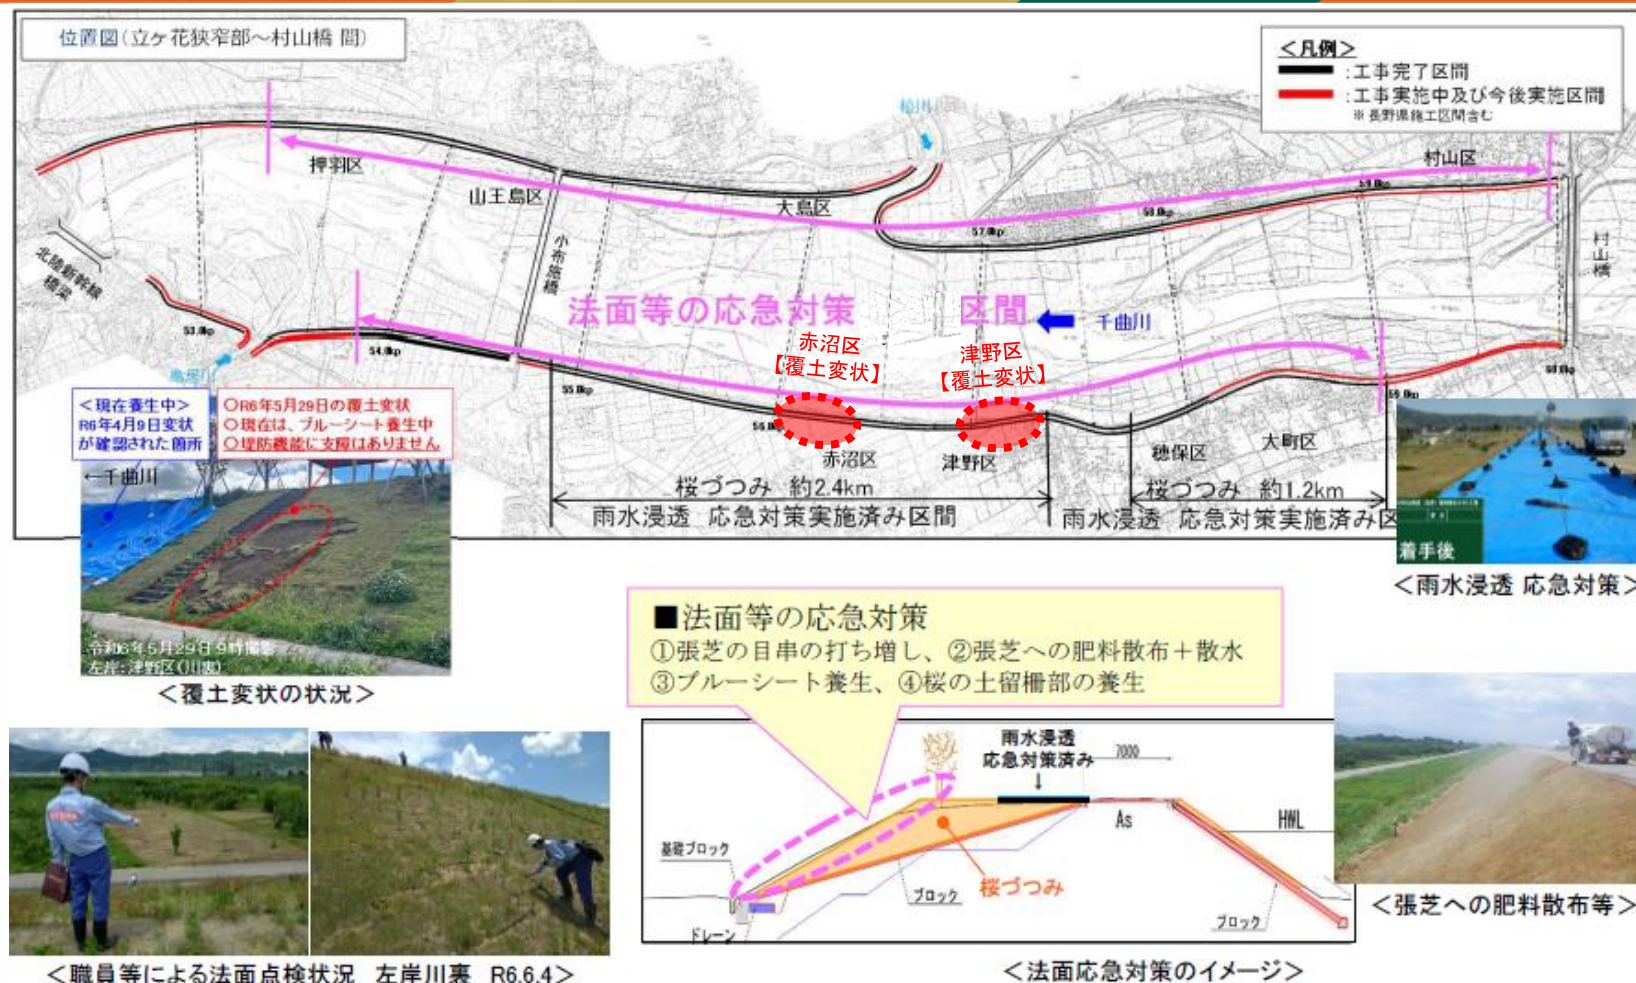
- 学識者からなる「千曲川覆土変状要因調査検討委員会」を6月25日設立
- 第2回委員会【現地視察（8月5日）及び検討会議（8月6日）】を開催
  - ・委員会では、覆土変状の原因及びメカニズム等を議論
- 第3回委員会 抜本的対策工法について議論予定
