1-1 河川・排水機場などの被災施設の復旧状況（総括）

令和5年12月末時点

令和5年度 第3回 長野市災害復興本部会議 資料2

1 - 2千曲川堤防強化（立ヶ花～村山橋）の進捗状況

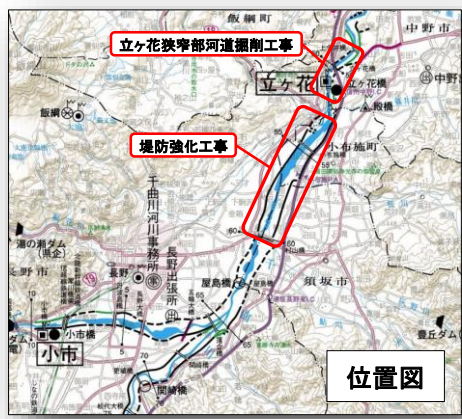
■堤防強化工事(左岸)一覧表

記号	工事名	状況	施工箇所	施工延長
左1	千曲川穂保地区堤防強化工事	完了	川表・川裏	350m・350m
左2	千曲川津野地区堤防強化工事	完了	川表・川裏	320m・320m
左3	千曲川赤沼地区堤防強化工事	完了	川表・川裏	300m・440m
左4	赤沼地区堤防強化工事	完了	川表	700m
左5	飯田地区(左岸)堤防強化工事	完了	川表	1,120m
左6	吉島地区堤防強化その1工事	完了	川表	500m
左7	吉島地区堤防強化その2工事	完了	川表	780m
左8	千曲川大町地区堤防強化工事	工事中	川裏	1,040m
左9	赤沼地区堤防強化その1工事	完了	川裏	380m
左10	赤沼地区堤防強化その2工事	完了	川裏	420m
左11	飯田地区(左岸)堤防強化その1工事	完了	川裏	410m
左12	飯田地区(左岸)堤防強化その2工事	完了	川裏	250m
左13	吉島地区堤防強化その3工事	完了	川裏	410m
左14	吉島地区堤防強化その4工事	完了	川裏	430m
左15	吉島地区堤防強化その5工事	工事中	川裏	400m

記号	工事名	状況	施工箇所	施工延長
左16	豊野地区堤防強化その1工事	工事中	川表	230m
左17	豊野地区堤防強化その2工事	工事中	川表	208m
左18	豊野地区堤防強化その3工事	工事中	川表	220m
左19	千曲川村山地区(左岸)堤防強化その1工事	工事中	川表・川裏	480m・560m
左20	千曲川村山地区(左岸)堤防強化その2工事	工事中	川表・川裏	430m・430m
左21	千曲川大町地区堤防強化その1工事	工事中	川表	920m

■ : 工事完了

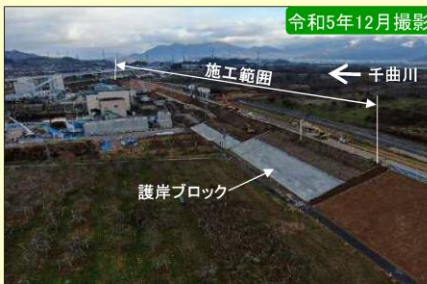
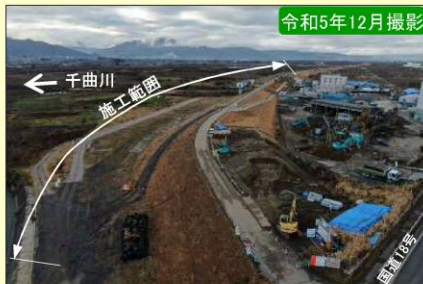
<左15>吉島地区堤防強化その5工事

○浅川排水機場から上流区との区境まで川裏側の河川土工、基礎ブロック工、護岸ブロック工を施工しています。

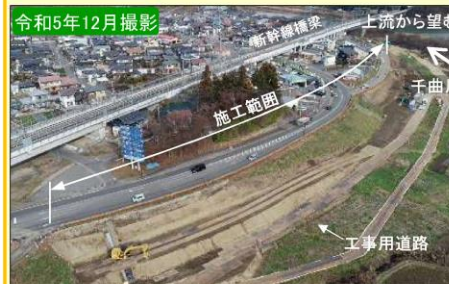
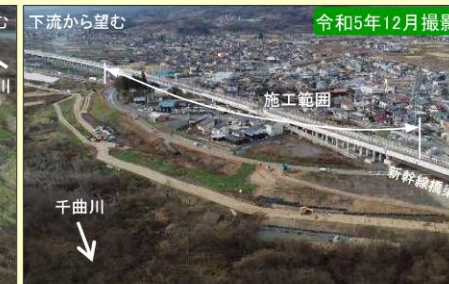
<左16>豊野地区堤防強化その1工事

○工事用道路の造成及び工事支障物の撤去を行いました。1月下旬頃を目処に市道豊野424号線の盛土を施工する予定です。
 ○市道豊野424号線の盛土作業に伴い交通制限(全面通行止め)を実施しています。

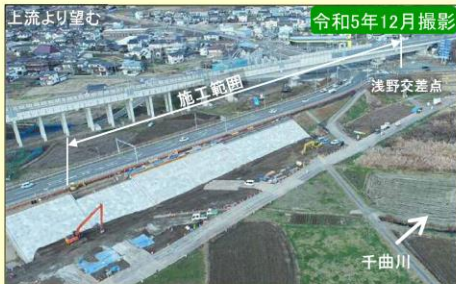
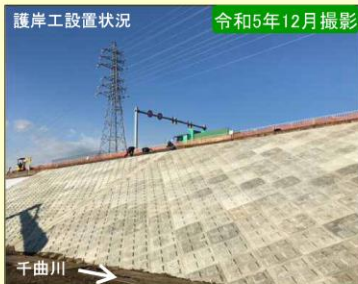
<左17> 豊野地区堤防強化その2工事

○法覆護岸工及びパラベト(擁壁)の施工を進めています。

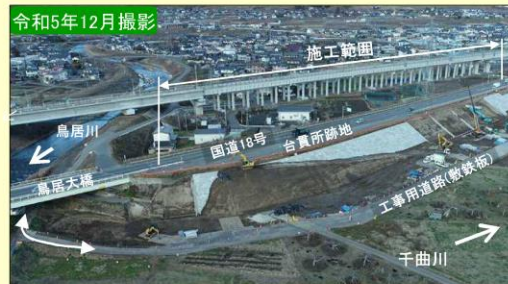
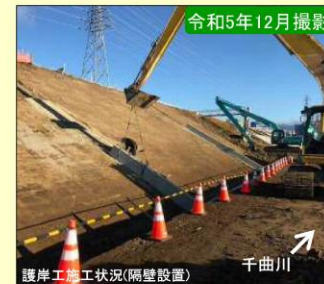
<左18> 豊野地区堤防強化その3工事

○法覆護岸工の施工を進めています。

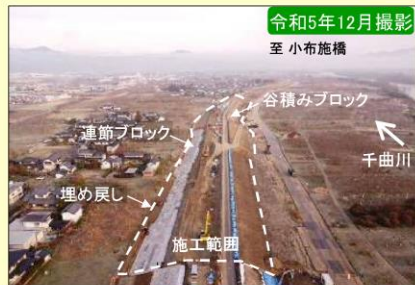
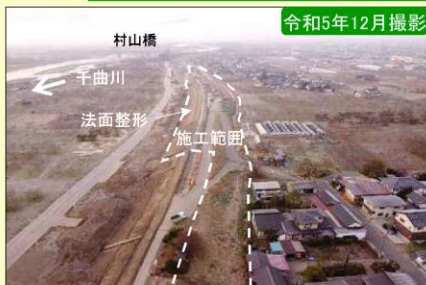
<左19> 千曲川村山地区(左岸)堤防強化その1工事

○川表側の施工
 河川土工は基礎及び法面整形を行っており、法覆護岸工は法面整形後、大型ブロック谷積み設置を行っています。
 ○川裏側の施工
 河川土工は法面整形、法尻の農道となる部分に埋め戻しを行っており、法覆護岸工は法面整形後、大型連節ブロックを設置しています。

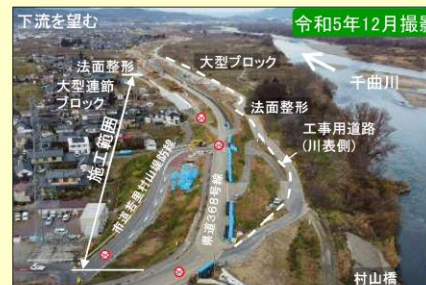
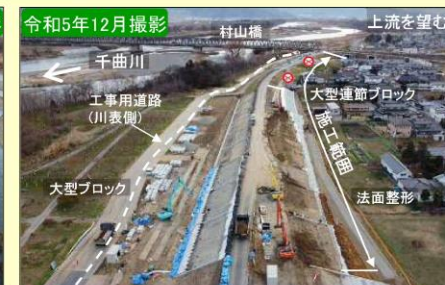
<左20> 千曲川村山地区(左岸)堤防強化その2工事

○川裏側の施工
 河川土工は切土盛土・法面整形・法覆護岸工は大型連節ブロック設置を行っています。
 ○川表側の施工
 法覆護岸工(大型ブロック設置)を行っています。

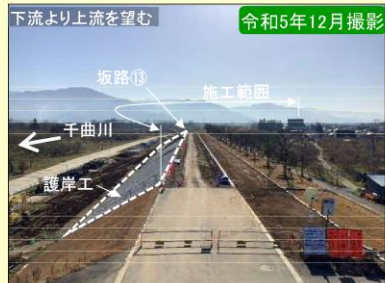
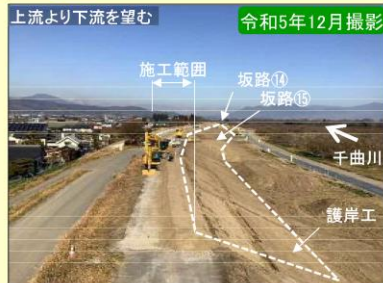
<左21> 千曲川大町地区堤防強化その1工事

○護岸基礎工(基礎ブロック)、護岸工(大型ブロック張)を施工しています。

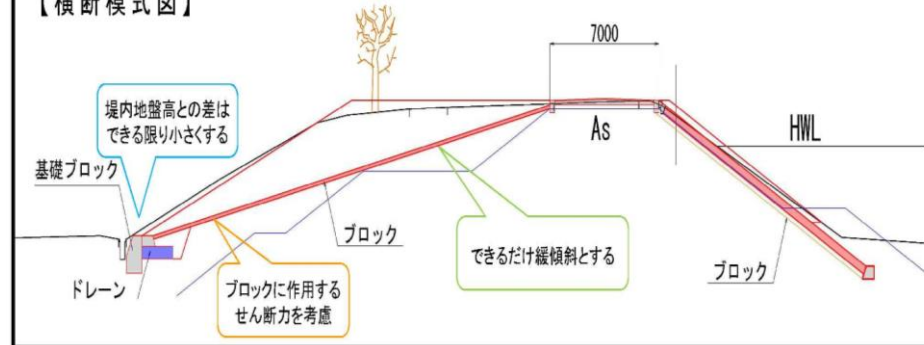
【横断模式図】

●堤防強化の基本構造

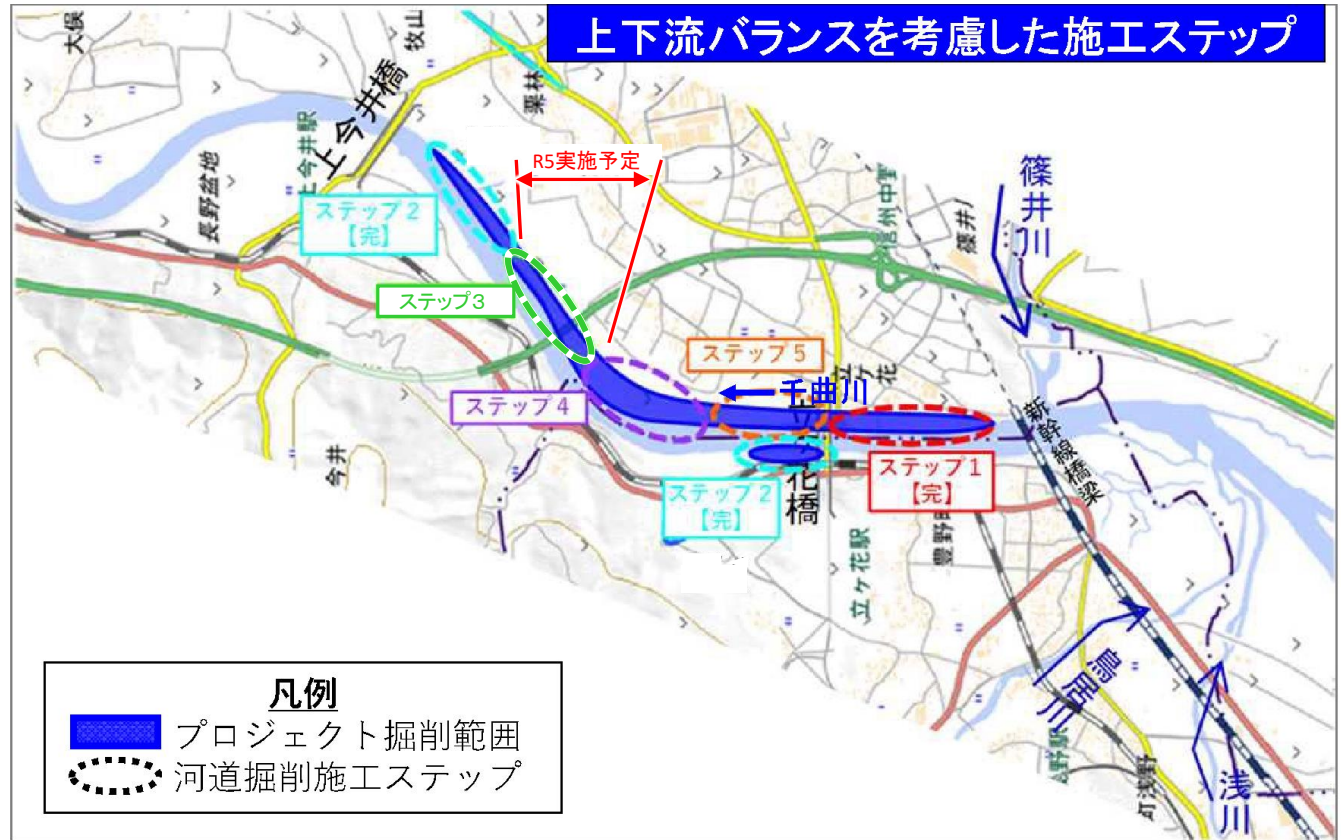
上下流バランスを考慮した施工ステップ

○信濃川水系緊急治水対策プロジェクトでは、令和9年度まで河道掘削(立ヶ花狭窄部)を実施する予定

- プロジェクト掘削範囲
- 河道掘削施工ステップ

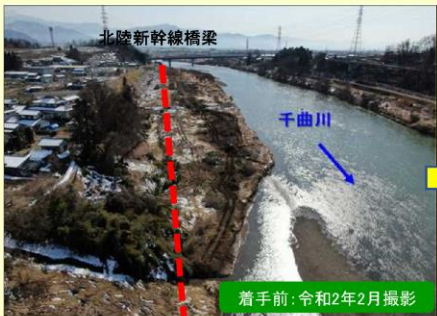
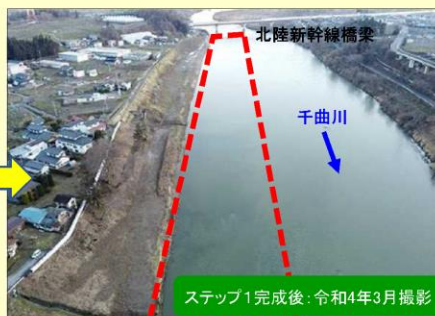
立ヶ花地区河道掘削工事

ステップ1完成

現在の進捗(令和4年3月末時点)
○令和4年3月に工事完了しました。

着手前

完成後

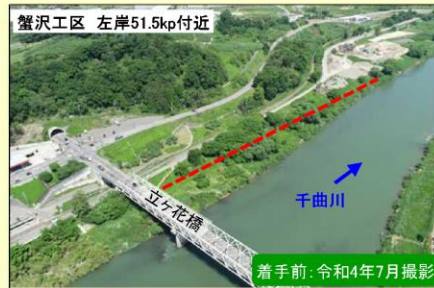
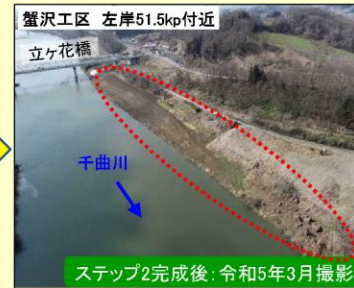
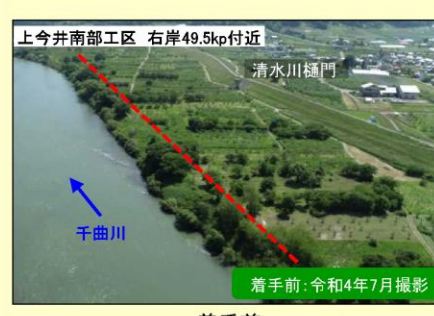
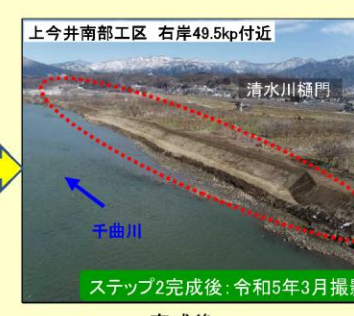
立ヶ花狭窄部河道掘削その1工事

ステップ2完成

現在の進捗(令和5年3月末時点)
○令和5年3月に工事完了しました。

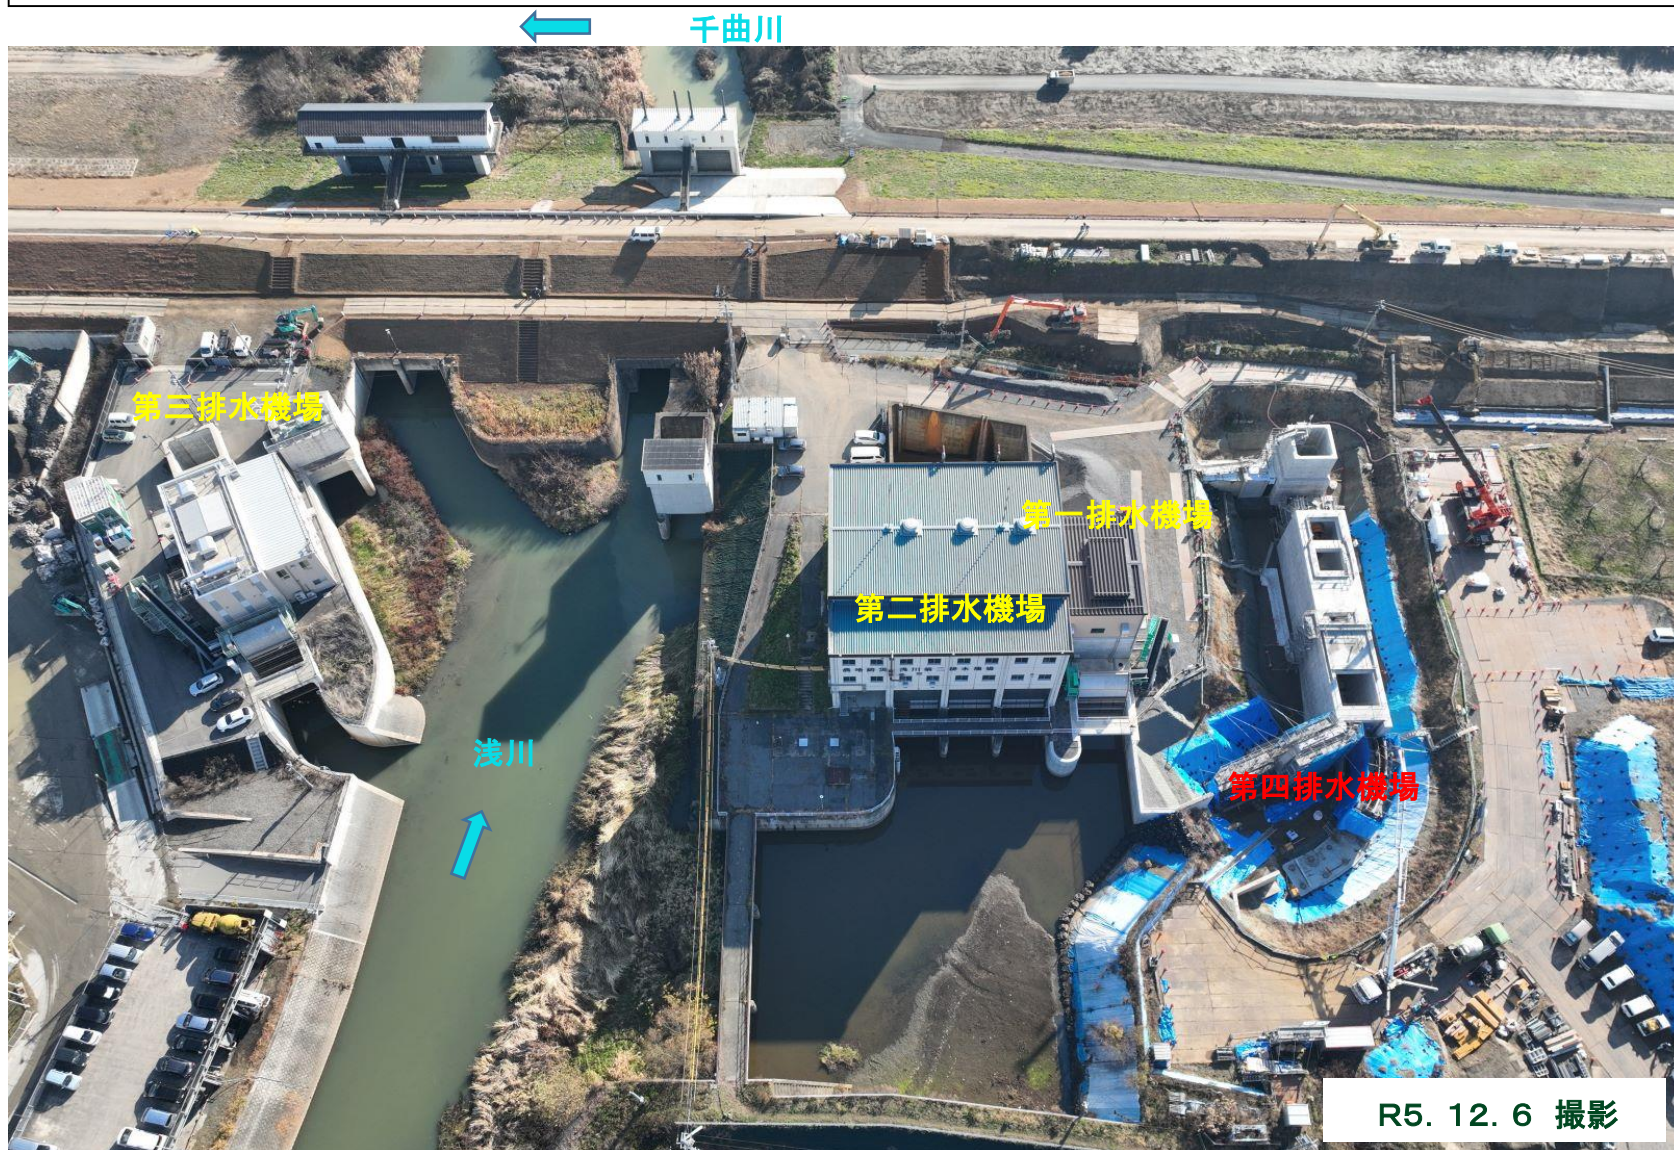
○浅川排水機場の増設として、県の施工による「(仮称)浅川 第四排水機場」の整備が令和6年度末に完成予定。
○毎秒7m³の排水ポンプ工事を実施中。
