# 1 河川・排水機場などの被災施設の復旧状況（総括）

令和6年度 第2回  
長野市災害復興本部会議 資料2

# 2-1 千曲川堤防強化（立ヶ花～村山橋）の進捗状況

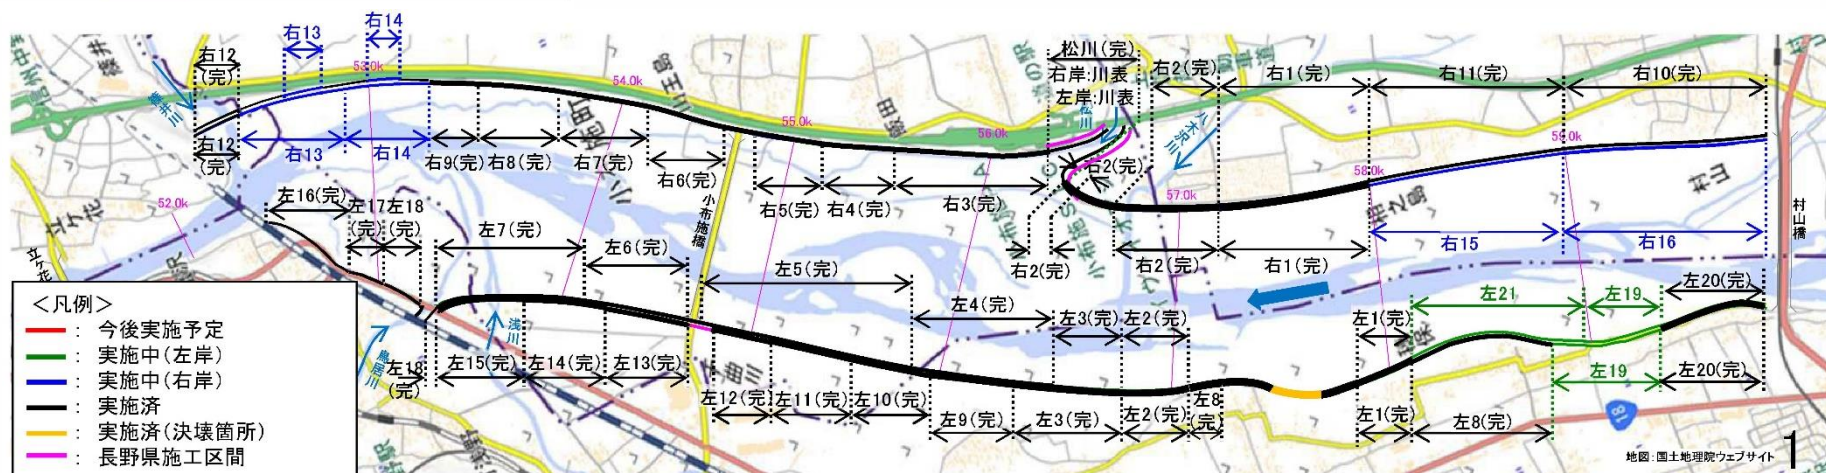
## ■堤防強化工事(左岸)一覧表

□ : 工事了

R6.12月末時点

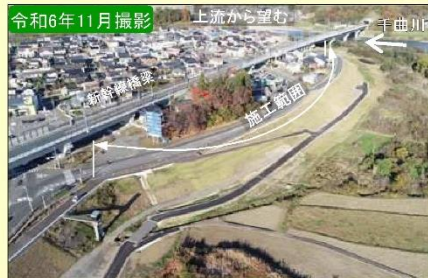
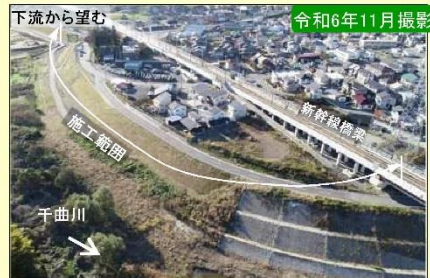
## <左16> 豊野地区堤防強化その1工事

現在の進捗(令和6年11月末時点)  
 ○令和6年11月に工事が完了しました。

現地施工状況①

現地施工状況②

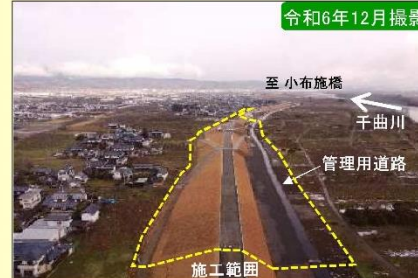
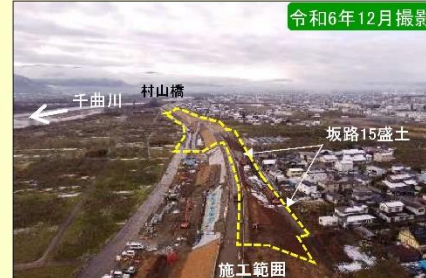
## <左19> 千曲川村山地区(左岸)堤防強化その1工事

現在の進捗(令和6年12月末時点)  
 ○川表側の施工  
 仮設工、工事用道路の撤去、借地箇所の返地作業を行っています。  
 ○川裏側の施工  
 河川土工：坂路15の盛土を行っています。

現地施工状況①

現地施工状況②

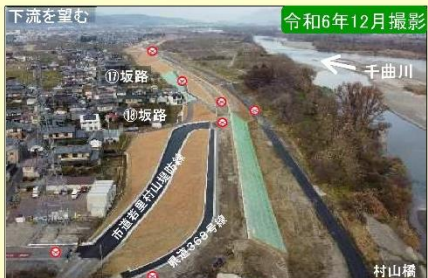
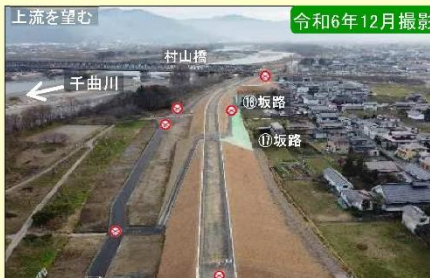
## <左20> 千曲川村山地区(左岸)堤防強化その2工事

現在の進捗(令和6年12月末時点)  
 ○令和6年度12月末に工事が完了しました。

現地施工状況①

現地施工状況②

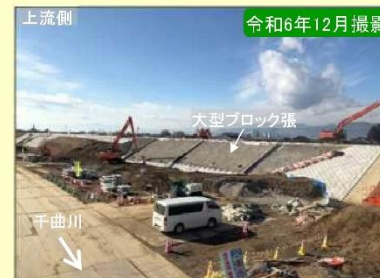
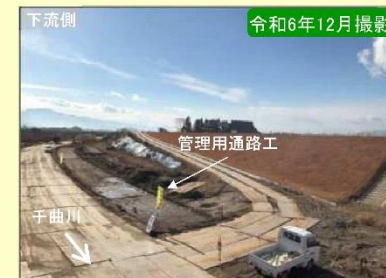
## <左21> 千曲川大町地区堤防強化その1工事

現在の進捗(令和6年12月末時点)  
 ○法覆護岸工、光ケーブル配管工、管理用通路工を進めています。

現地施工状況①

現地施工状況②

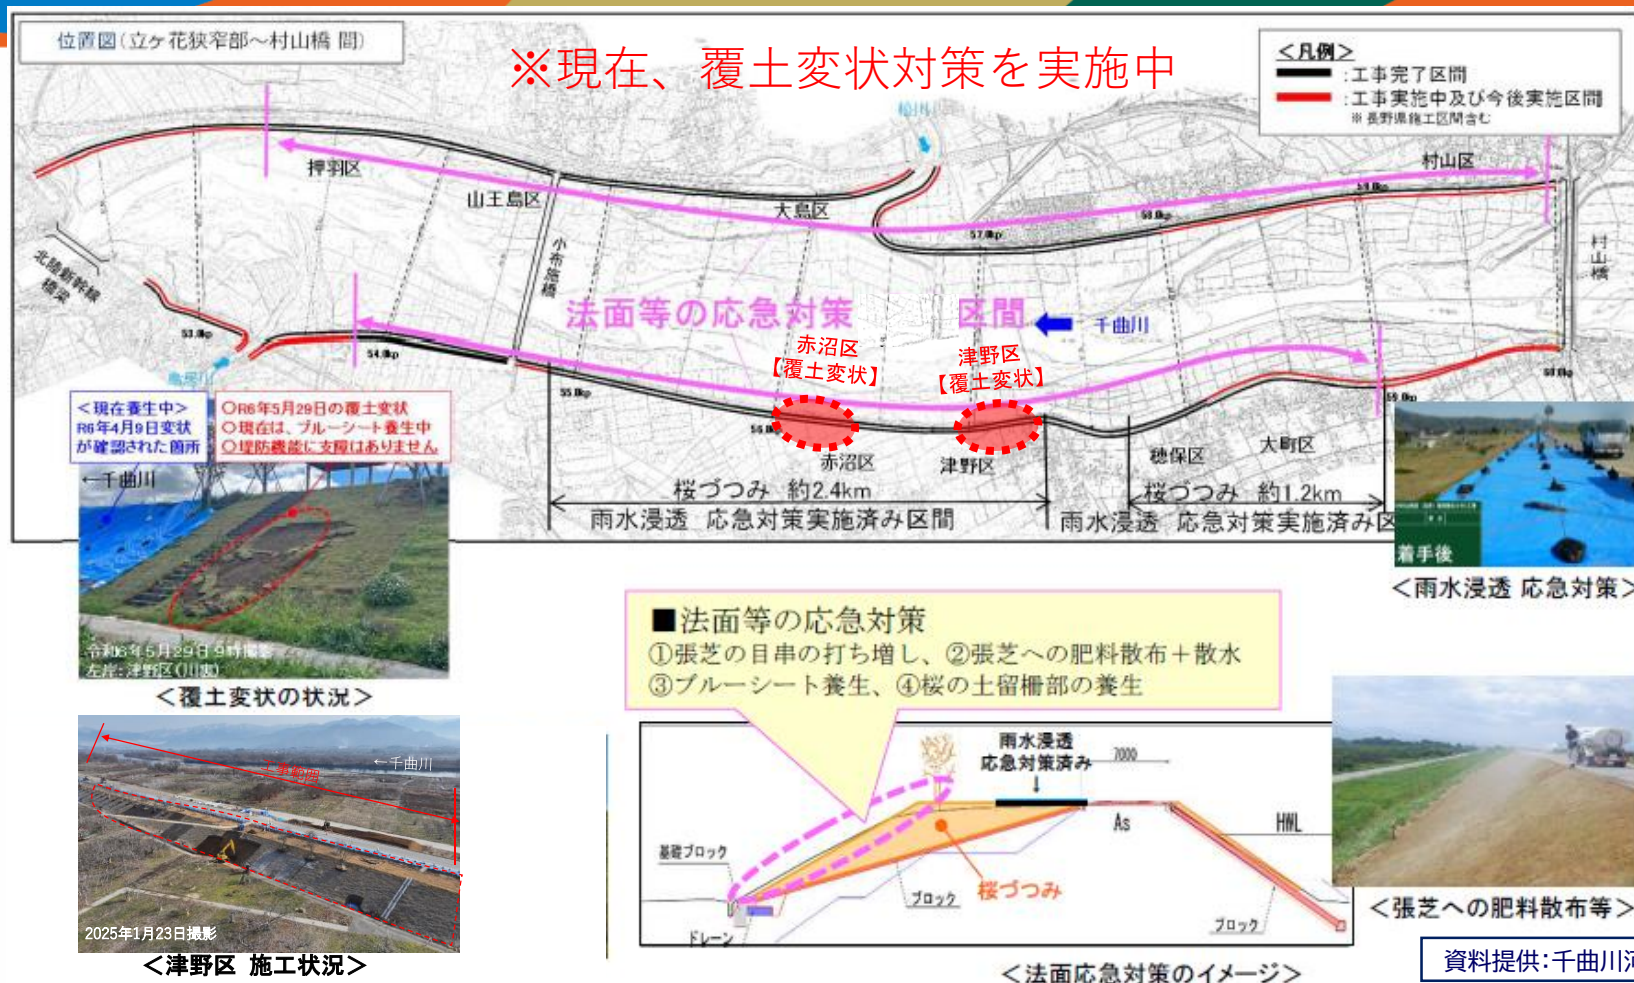
- 学識者からなる「千曲川覆土変状要因調査検討委員会」を6月25日設立
- 第2回委員会【現地視察（8月5日）及び検討会議（8月6日）】を開催
  - ・委員会では、覆土変状の原因及びメカニズム等を議論
- 第3回委員会 抜本的対策工法について議論予定
  - ・応急対策で実施した天端の雨水対策（ブルーシート養生など）の効果を確認  
 ⇒「天端排水処理」を対策の基本方針とすることが決定

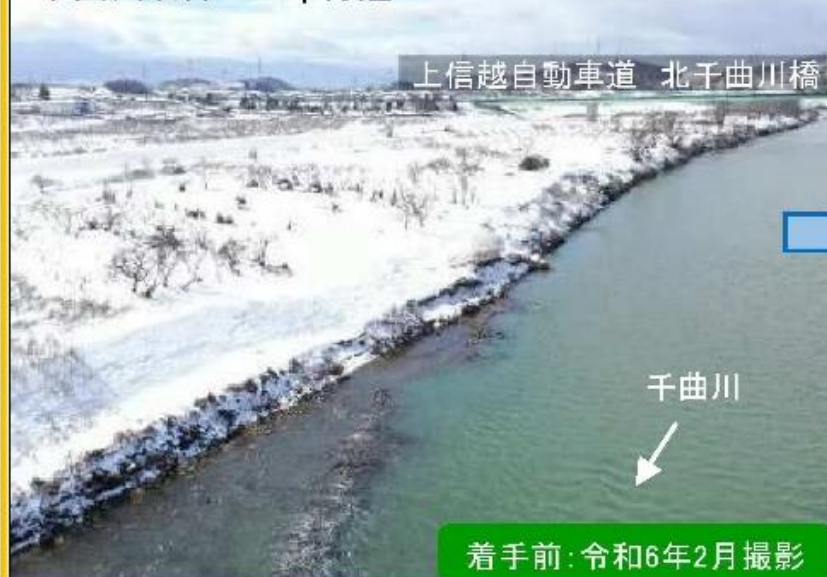
千曲川右岸49.5kp付近

着手前

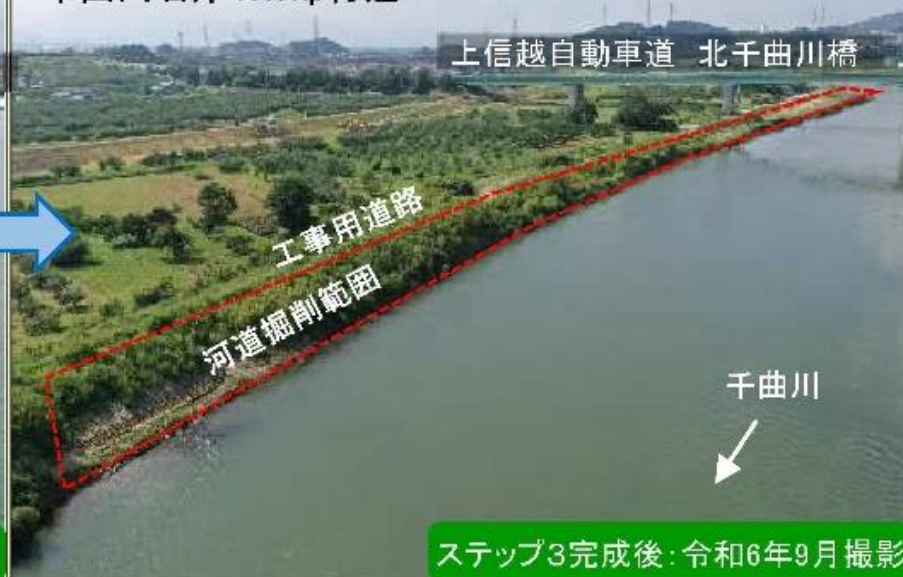
千曲川右岸49.5kp付近

○令和6年度9月末に工事が完成しました。

完成後

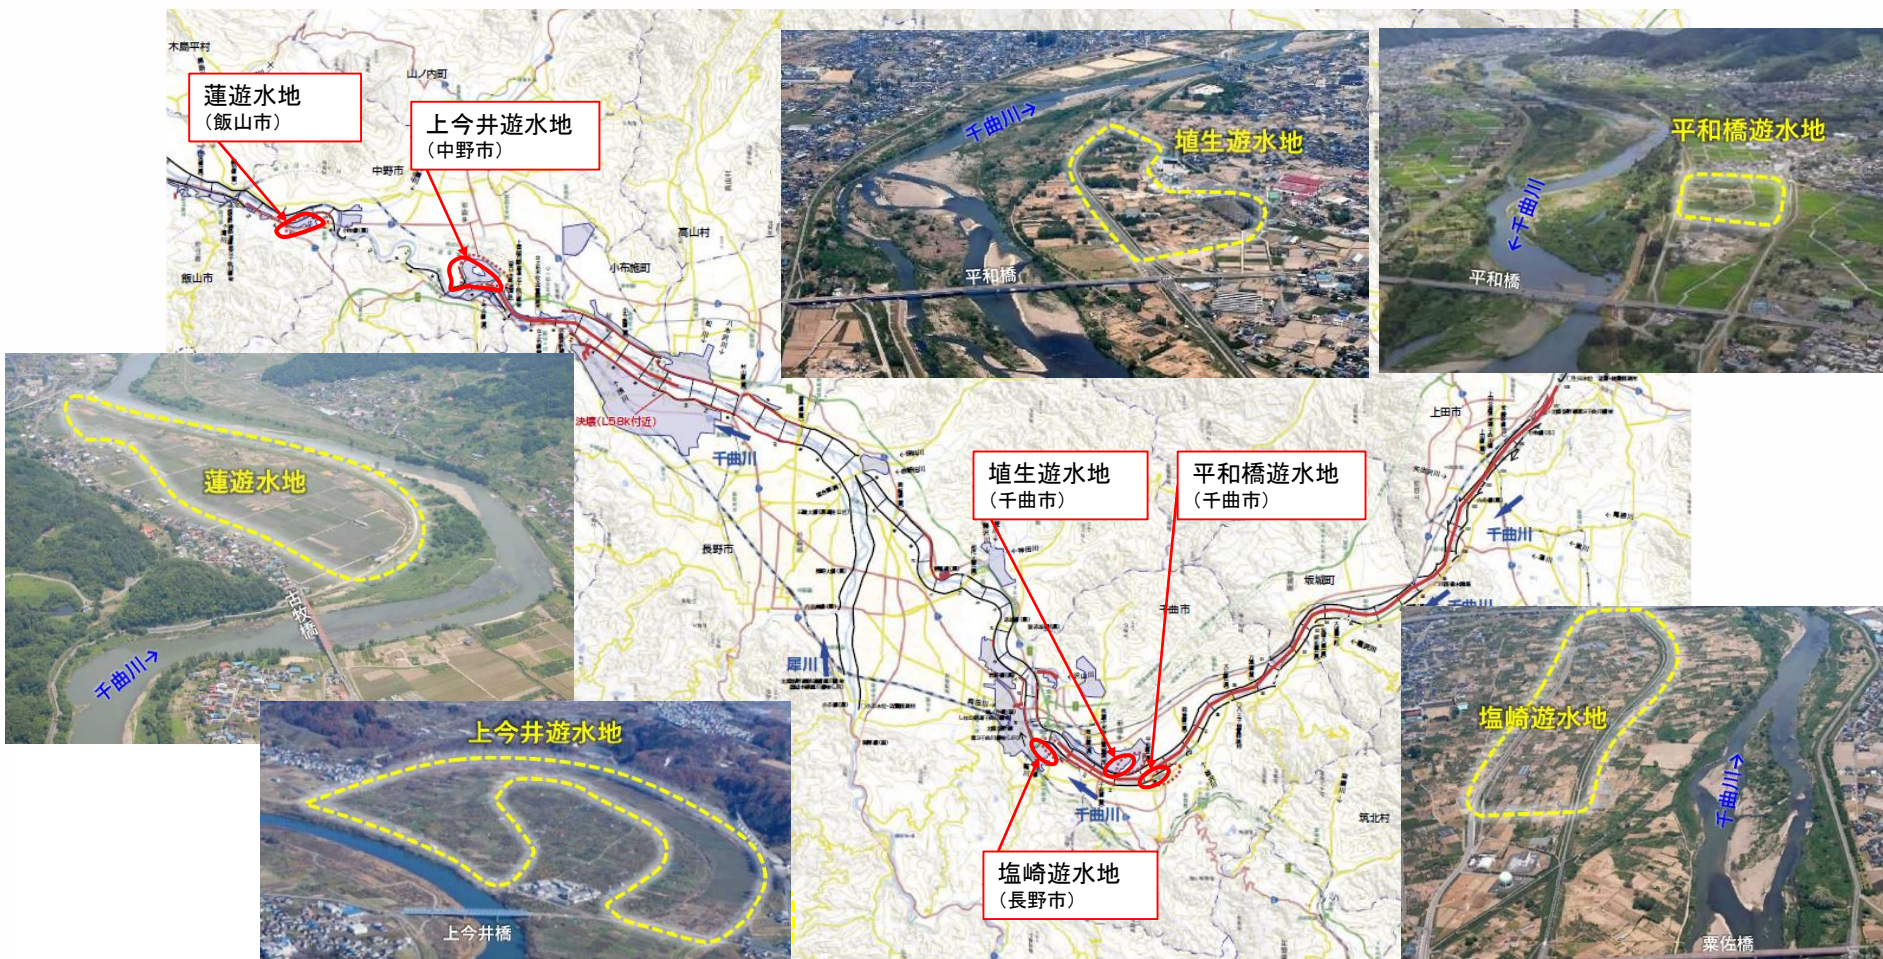
○ 令和元年東日本台風に対する治水対策として、千曲川の大臣管理区間において5箇所の遊水地を計画

- ・国が整備を進めている中野市の上今井遊水地と千曲市の埴生遊水地において、令和5年5月より排水樋門工事施工中
- ・飯山市の蓮遊水地と千曲市の平和橋遊水地において、工事着手に向けて用地取得等を実施中
- ・塩崎遊水地においては、令和6年10月に3回目の契約・調印会を開催、令和7年度の工事着手に向けて用地取得等を実施中

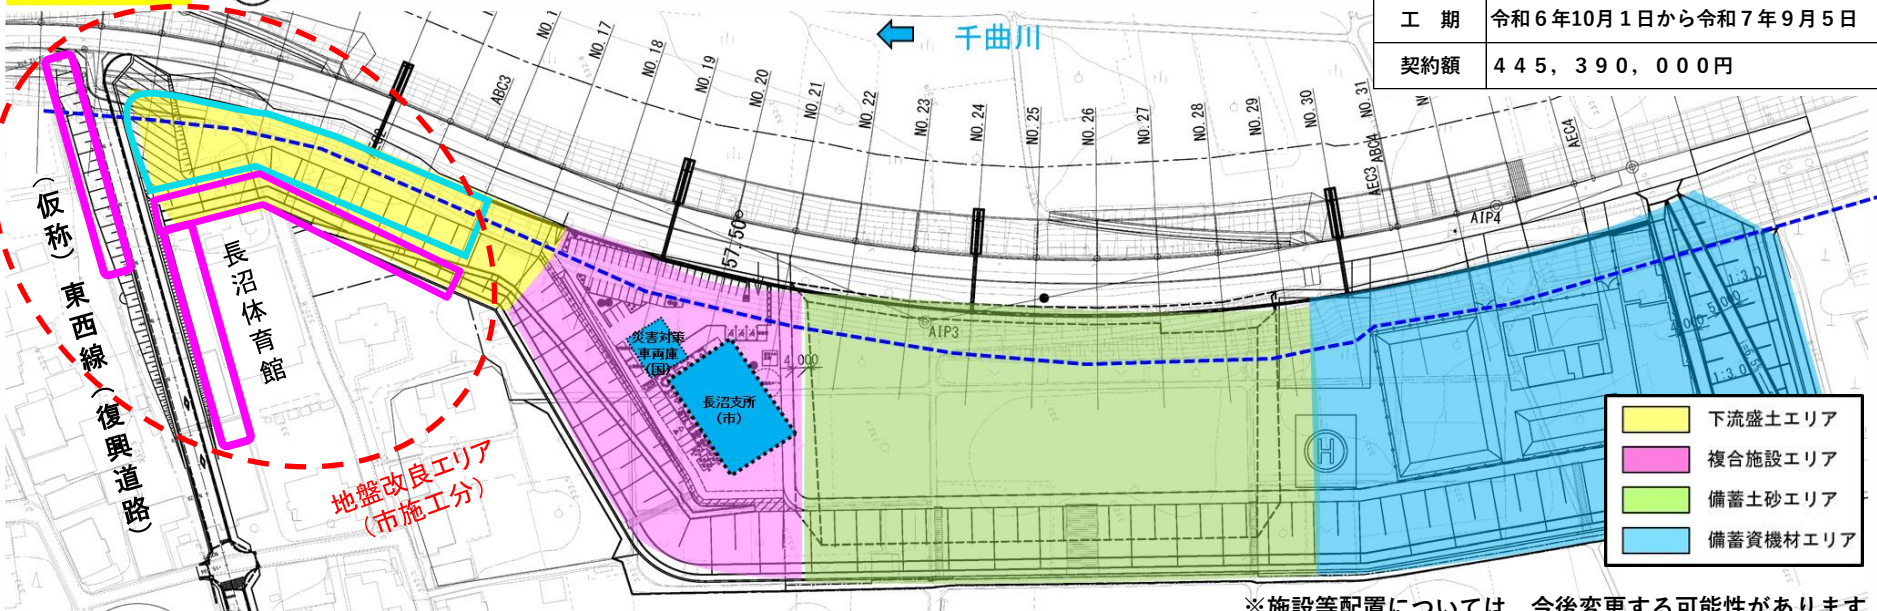
## 【平面図】

工事概要：①深層混合処理N=654本、②圧密沈下対策 A=5,980㎡

市施工地盤改良範囲

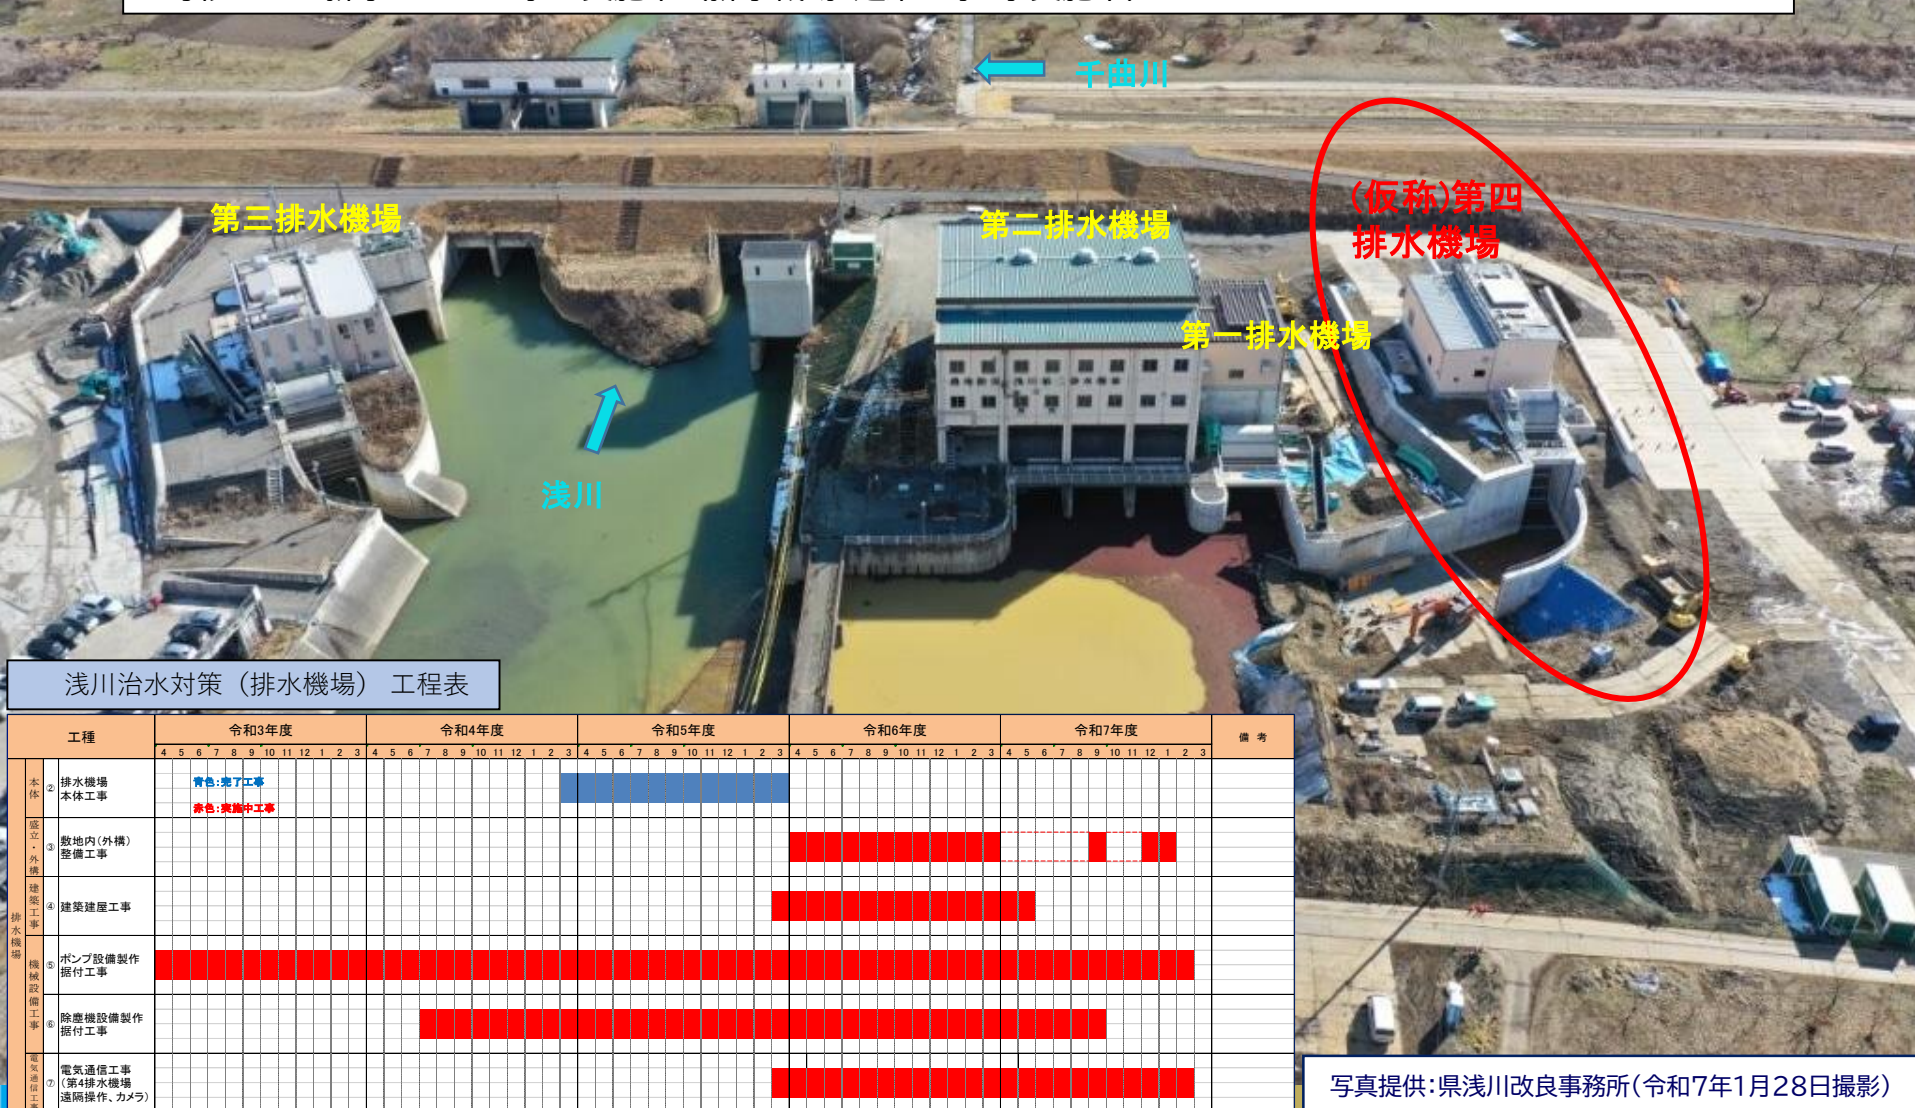
写真提供：県浅川改良事務所（令和7年1月28日撮影）

○浅川排水機場の増設として、県の施工による「（仮称）浅川 第四排水機場」の整備が令和7年度末に完成予定  
 ○毎秒7m<sup>3</sup>の排水ポンプ工事を実施中（排水機場 建築工事 事実施工中）
