河川・排水機場など被災施設の復旧状況

河川の被災状況

河川の復旧状況(1)－3

排水機場・雨水ポンプ場の復旧状況

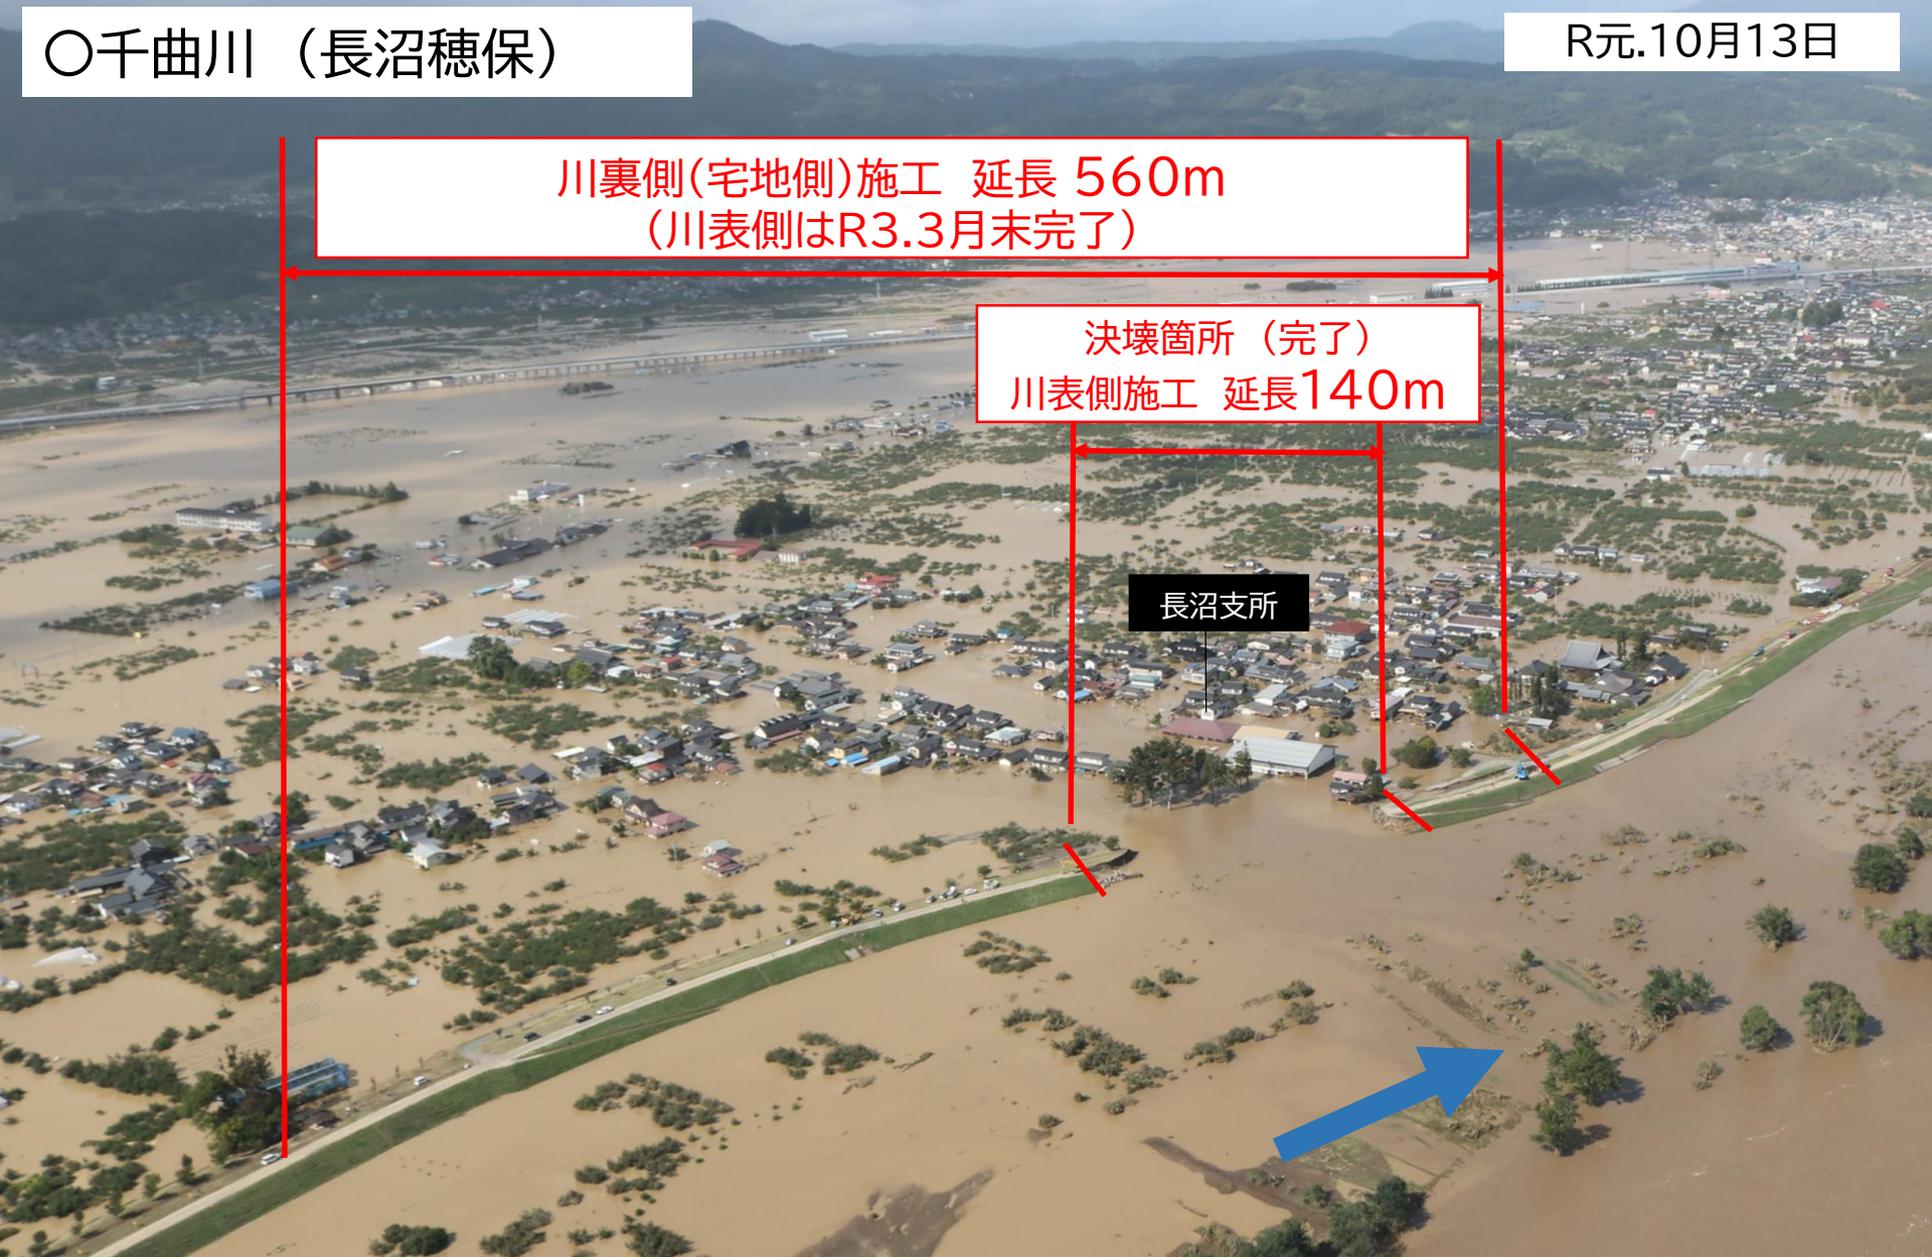
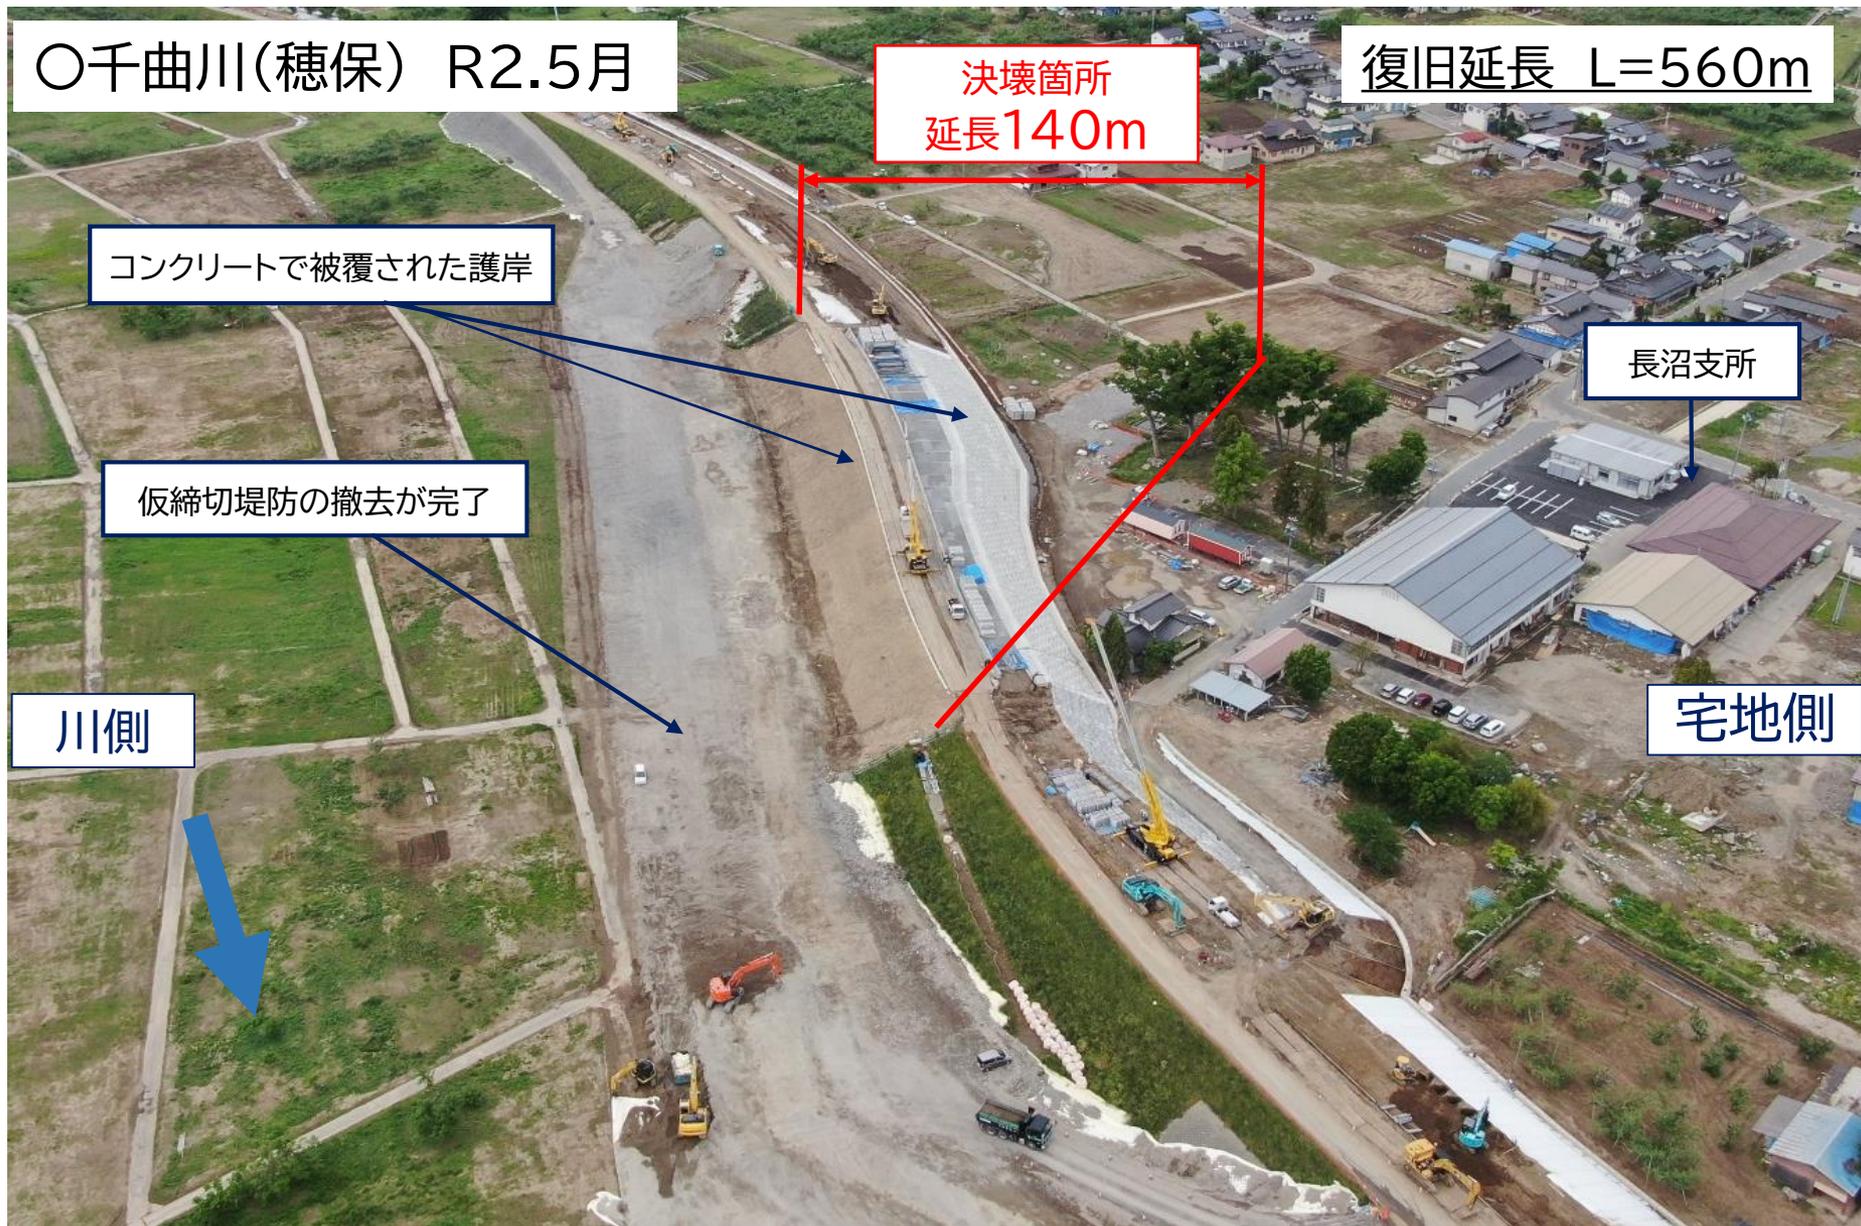
○千曲川（長沼穂保）

R元.10月13日

川裏側(宅地側)施工 延長 560m
(川表側はR3.3月末完了)

決壊箇所 (完了)
川表側施工 延長140m

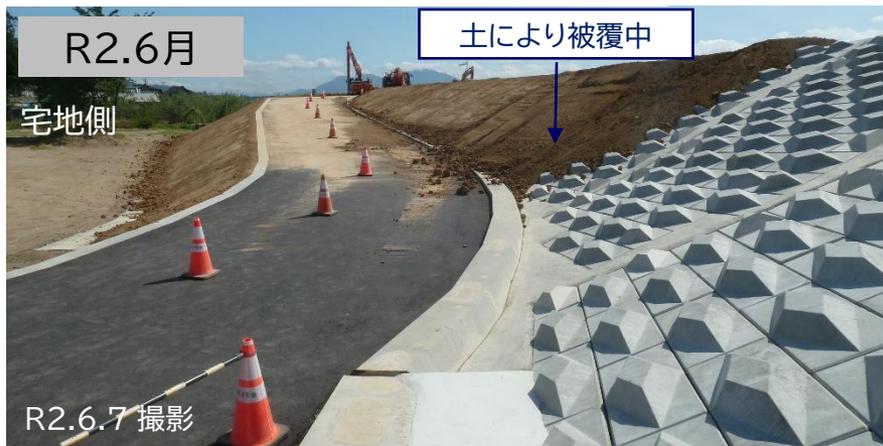
■のり面 コンクリートブロック設置後、土により被覆中

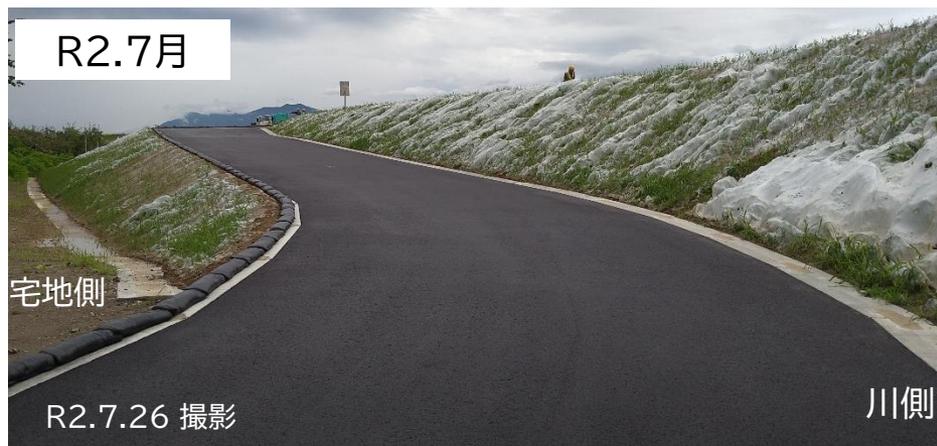
土による被覆が完了し、緑化されたのり面

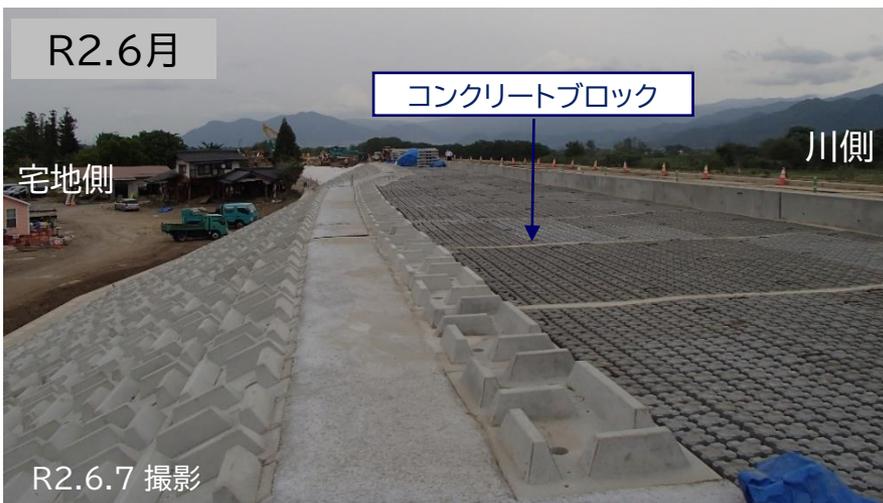
■上部 コンクリートブロック設置

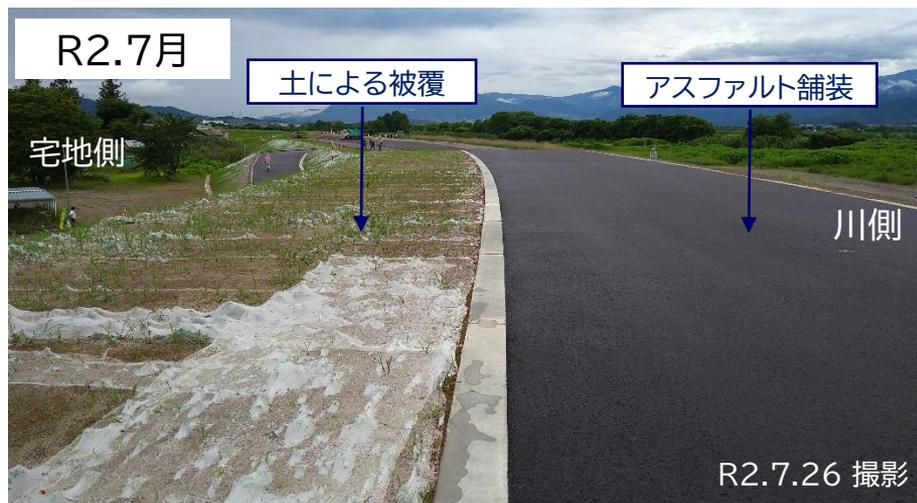
土による被覆及びアスファルト舗装

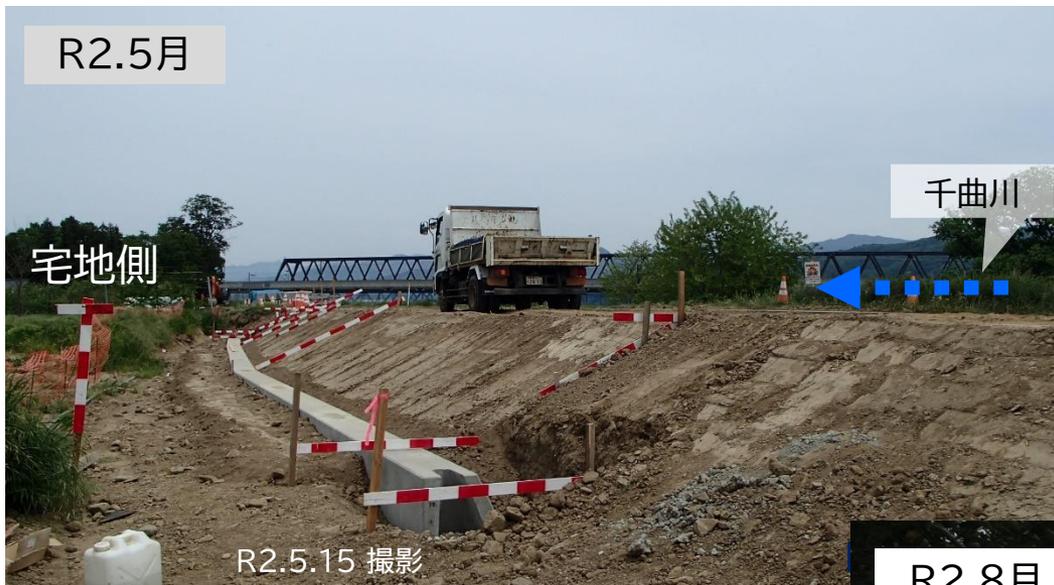
R2.5月

○千曲川（篠ノ井塩崎） 復旧延長 L=688m

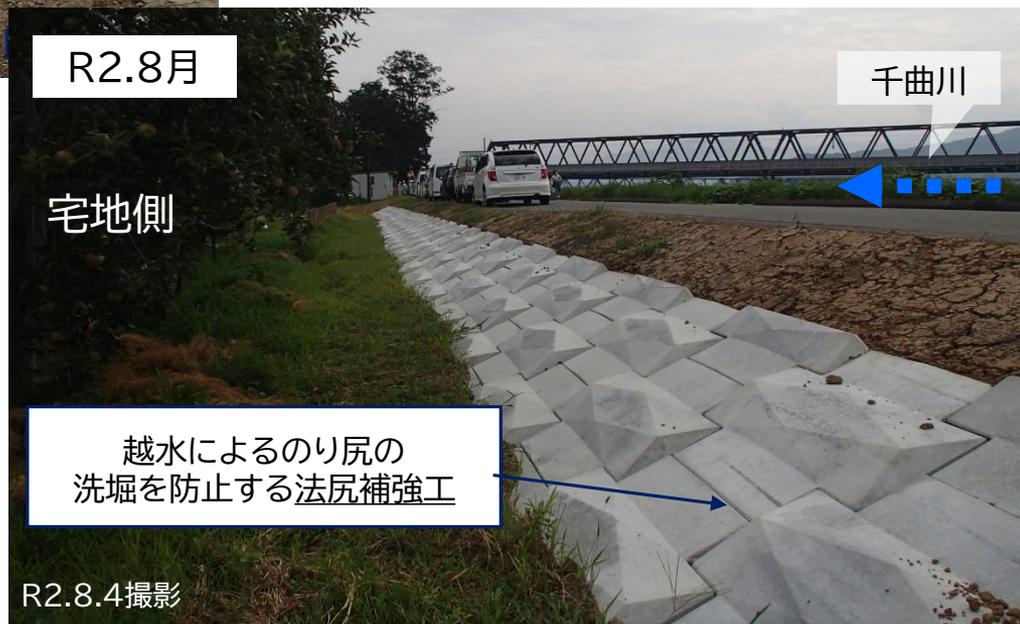
R2.8月

・宅地側のコンクリートによる法尻補強が完了

・出水期後、川側の法面についてコンクリートによる被覆を今年度中に完了する予定
