1 河川・排水機場などの被災施設の復旧状況（総括）

令和7年10月末時点

2-1 千曲川堤防強化（立ヶ花～村山橋）の進捗状況

5 信濃川水系緊急治水対策プロジェクトの進捗状況

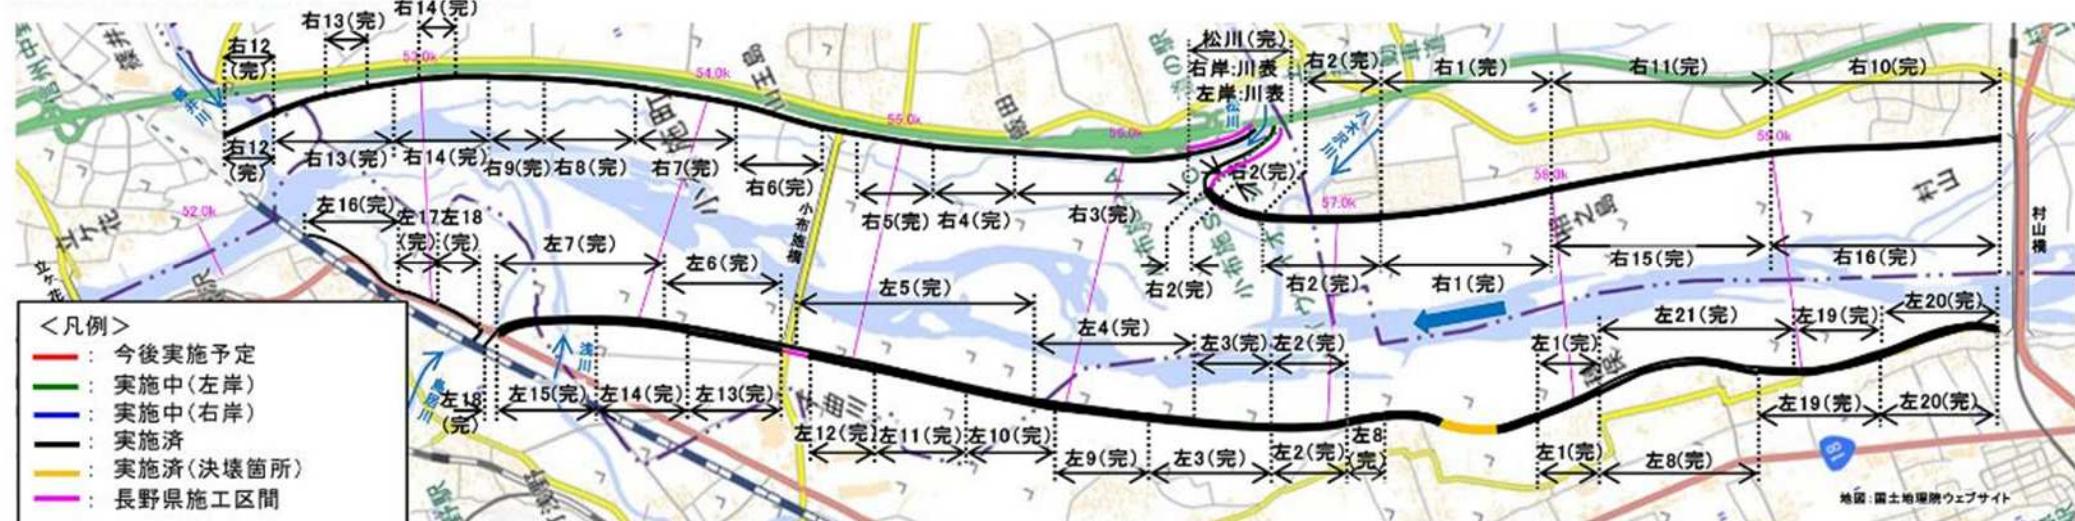
■堤防強化工事(左岸)一覧表

記号	工事名	状況	施工箇所	施工延長
左1	千曲川穂保地区堤防強化工事	完了	川表・川裏	350m・350m
左2	千曲川津野地区堤防強化工事	完了	川表・川裏	320m・320m
左3	千曲川赤沼地区堤防強化工事	完了	川表・川裏	300m・440m
左4	赤沼地区堤防強化工事	完了	川表	700m
左5	飯田地区(左岸)堤防強化工事	完了	川表	1,120m
左6	吉島地区堤防強化その1工事	完了	川表	500m
左7	吉島地区堤防強化その2工事	完了	川表	760m
左8	千曲川大町地区堤防強化工事	完了	川裏	1,020m
左9	赤沼地区堤防強化その1工事	完了	川裏	380m
左10	赤沼地区堤防強化その2工事	完了	川裏	420m
左11	飯田地区(左岸)堤防強化その1工事	完了	川裏	410m
左12	飯田地区(左岸)堤防強化その2工事	完了	川裏	250m
左13	吉島地区堤防強化その3工事	完了	川裏	410m
左14	吉島地区堤防強化その4工事	完了	川裏	430m
左15	吉島地区堤防強化その5工事	完了	川裏	400m

記号	工事名	状況	施工箇所	施工延長
左16	豊野地区堤防強化その1工事	完了	川表	395m
左17	豊野地区堤防強化その2工事	完了	川表	208m
左18	豊野地区堤防強化その3工事	完了	川表	390m
左19	千曲川村山地区(左岸)堤防強化その1工事	完了	川表・川裏	480m・560m
左20	千曲川村山地区(左岸)堤防強化その2工事	完了	川表・川裏	430m・430m
左21	千曲川大町地区堤防強化その1工事	完了	川表	920m

※堤防強化工事:令和7年5月完了
(堤防天端の舗装工事含む)

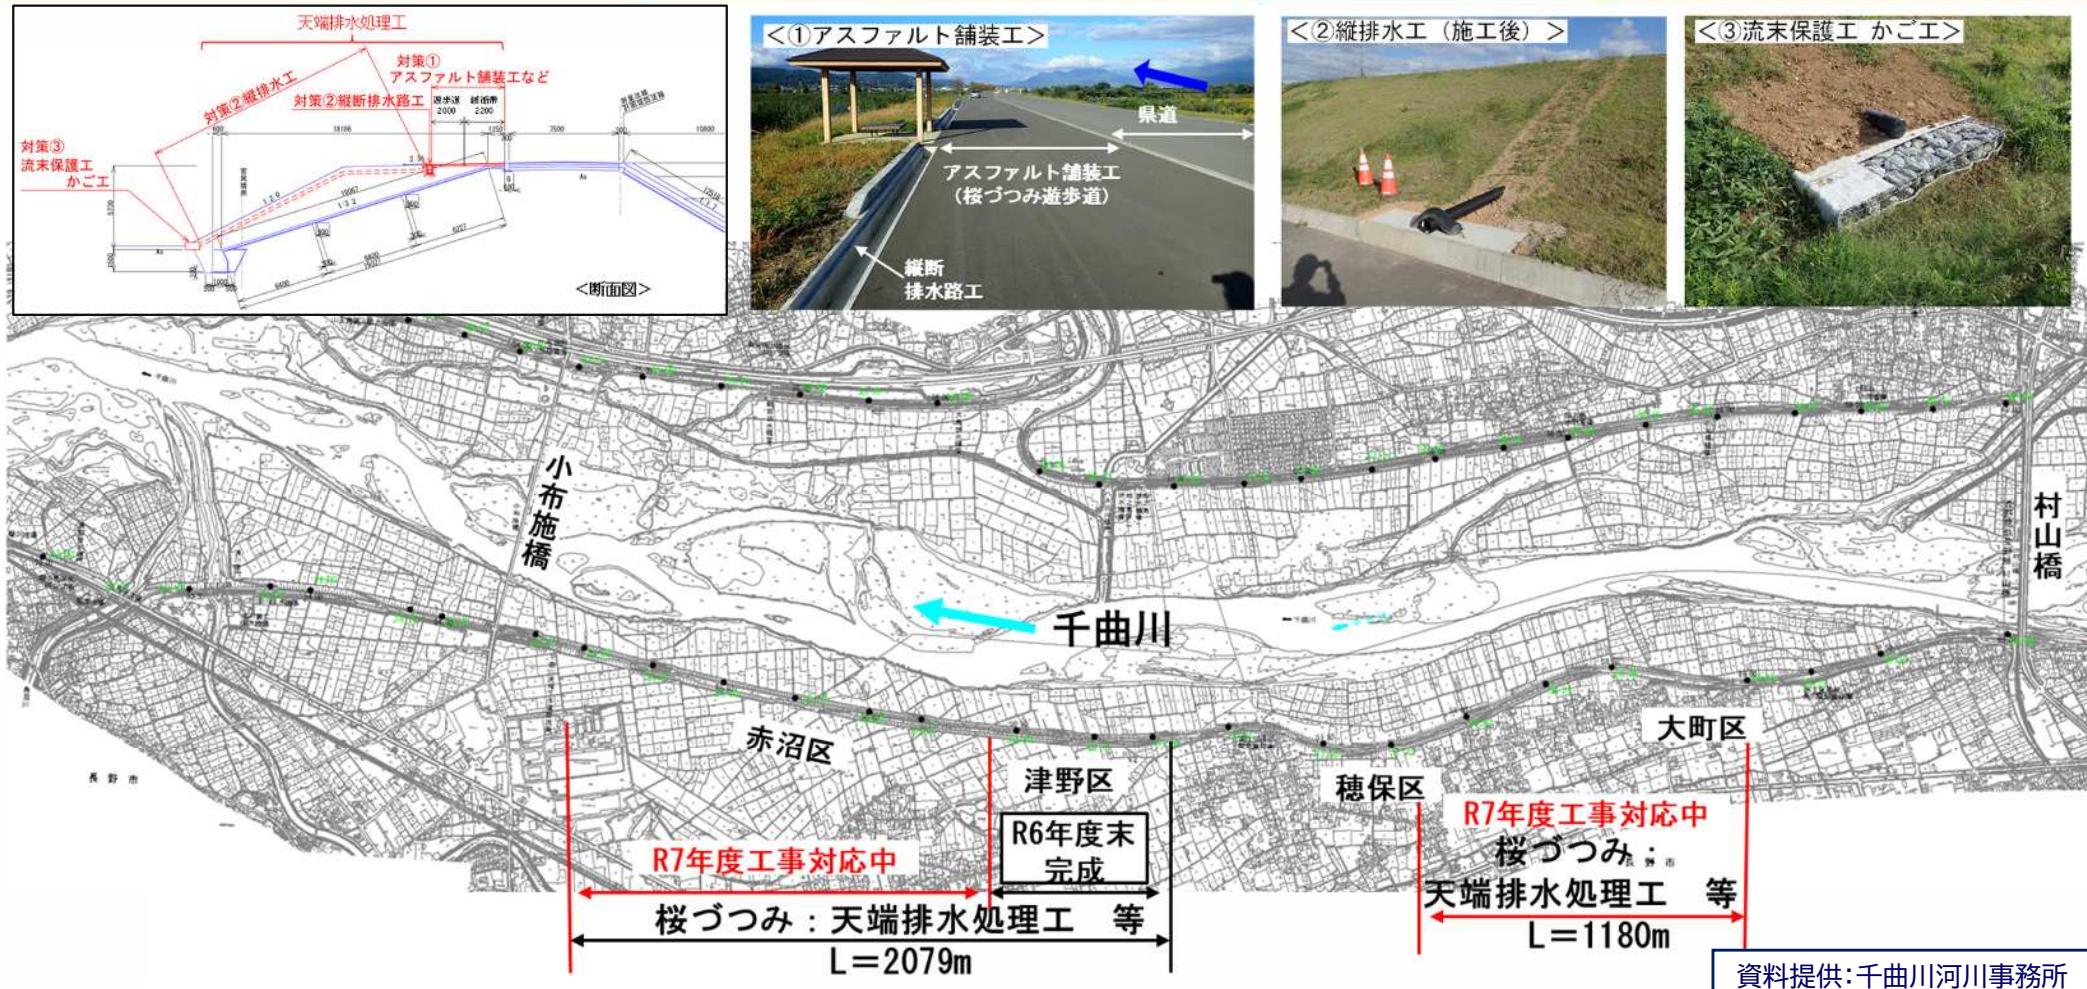
- 学識者からなる「千曲川覆土変状要因調査検討委員会」を6月25日設立
- 第2回委員会【現地視察（8月5日）及び検討会議（8月6日）】を開催
 - ・委員会では、覆土変状の原因及びメカニズム等を議論
- 第3回委員会 抜本的対策工法について議論
 - ・応急対策で実施した天端の雨水対策（ブルーシート養生など）の効果を確認
⇒「天端排水処理」を対策の基本方針とすることが決定
- 早期完成に向けて銳意作業中（令和7年度中 完成予定）

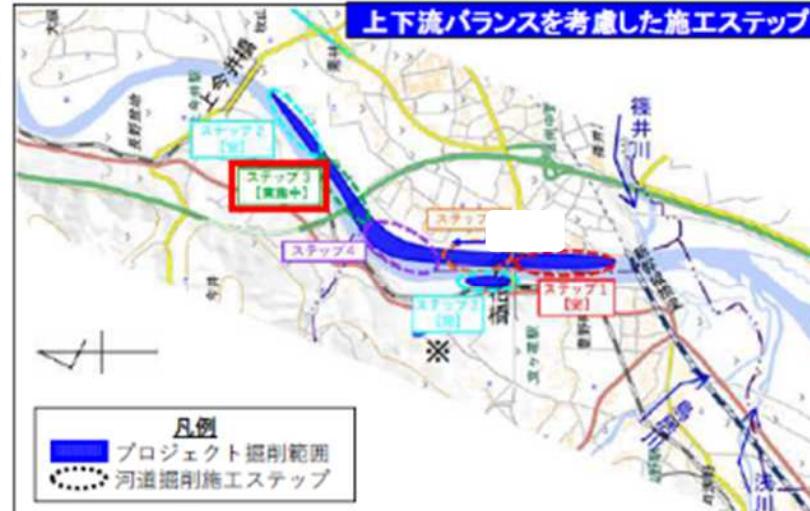
上下流バランスを考慮した施工ステップ

例
プロジェクト掘削範囲
河道掘削施工ステップ

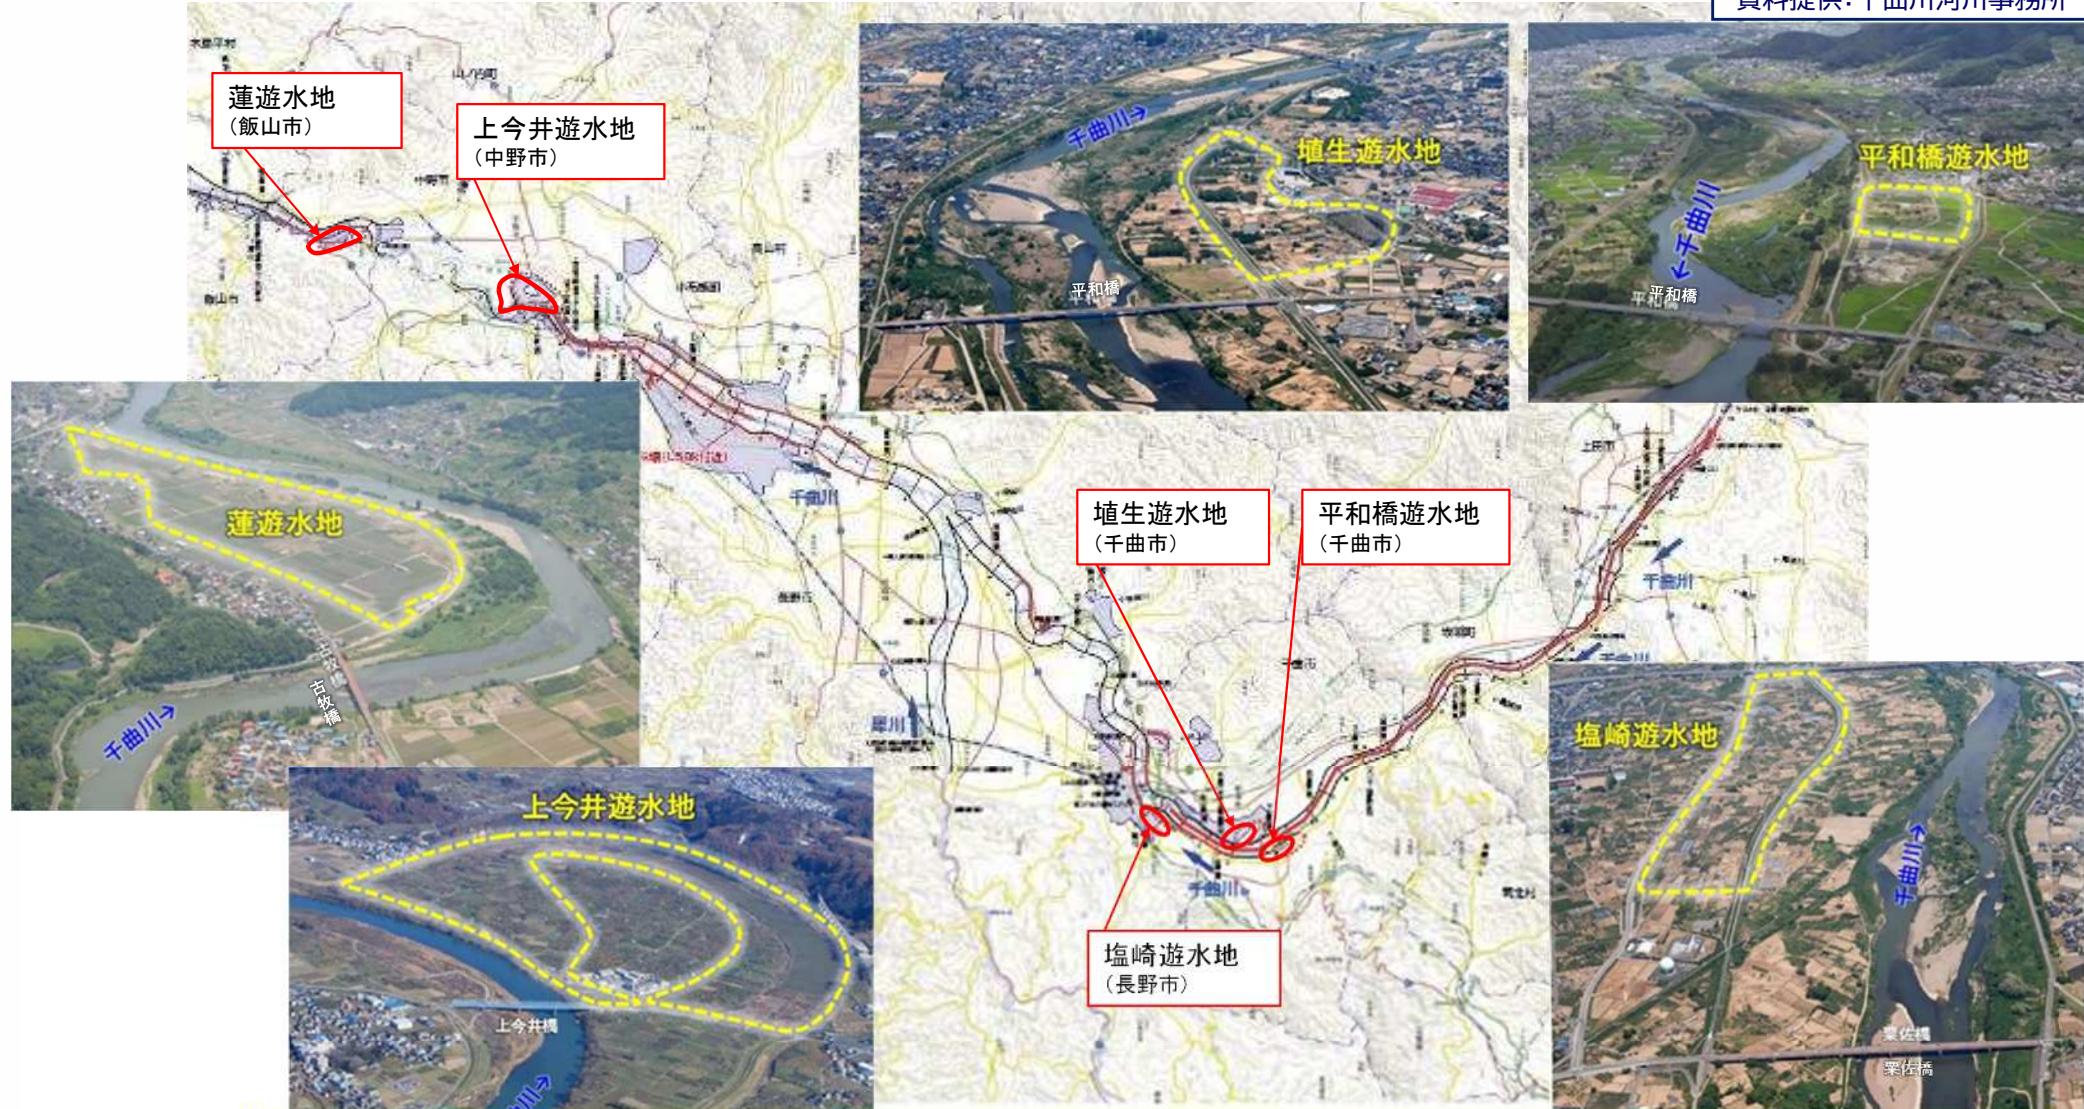
- 令和元年東日本台風に対する治水対策として、千曲川の大臣管理区間において5箇所の遊水地を計画

- ・国が整備を進めている中野市の上今井遊水地については、令和5年7月より排水樋門工事施工中
- ・千曲市の埴生遊水地においては、令和5年5月より排水樋門工事に着手し、令和6年10月に完成
- ・飯山市の蓮遊水地と千曲市の平和橋遊水地において、工事着手に向けて用地取得等を実施中
- ・塩崎遊水地においては、令和7年8月29日に整備起工式を開催（排水樋門工事から着手）

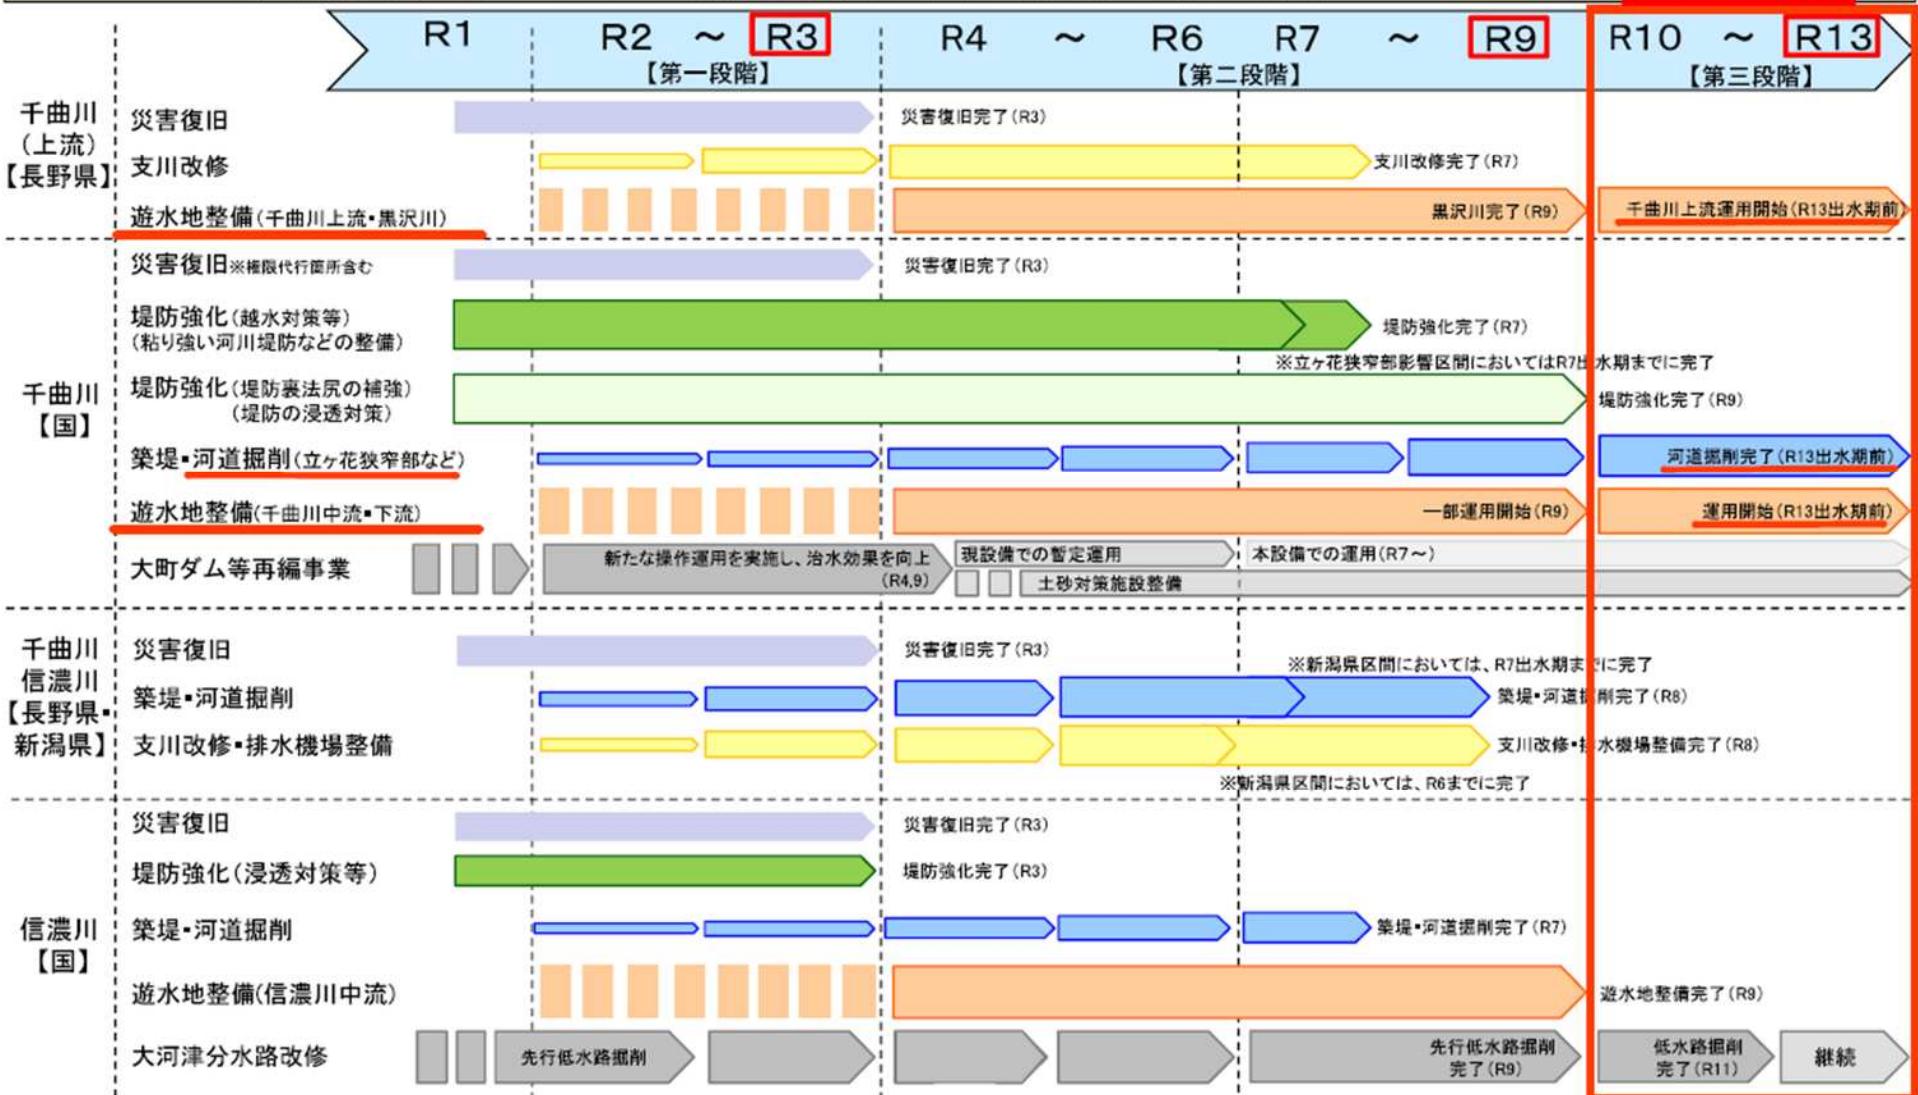
- 【第一段階】令和元年東日本台風による災害復旧について令和3年度までに完了
- 【第二段階】改良復旧である堤防強化（粘り強い河川堤防構造など）や大町ダム等再編事業（容量再編）を完了
並びに一部遊水地の運用を開始することで、一定の効果を発現
- 【第三段階】遊水地、河道掘削（立ヶ花狭窄部など）を令和13年度までに完了
なお、緊急治水対策プロジェクトで目標とする効果は令和13年出水期前までに発現

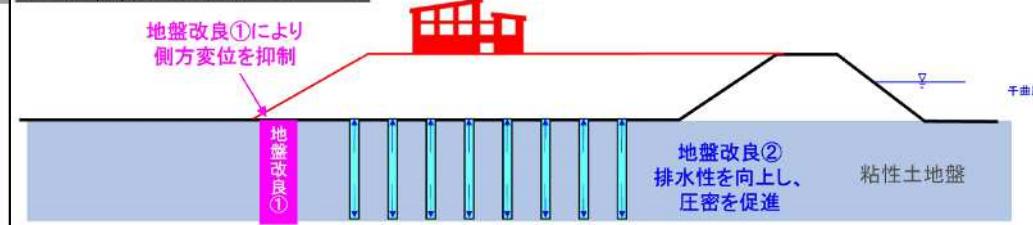
地盤改良工事のイメージ

- ・地盤改良工事(国、市)が完了し、現在、国により盛土工事を実施中
- ・複合施設(長沼支所・交流センター・水防センター・消防団詰所等)については、令和7年度から地盤調査及び実施設計業務を実施予定

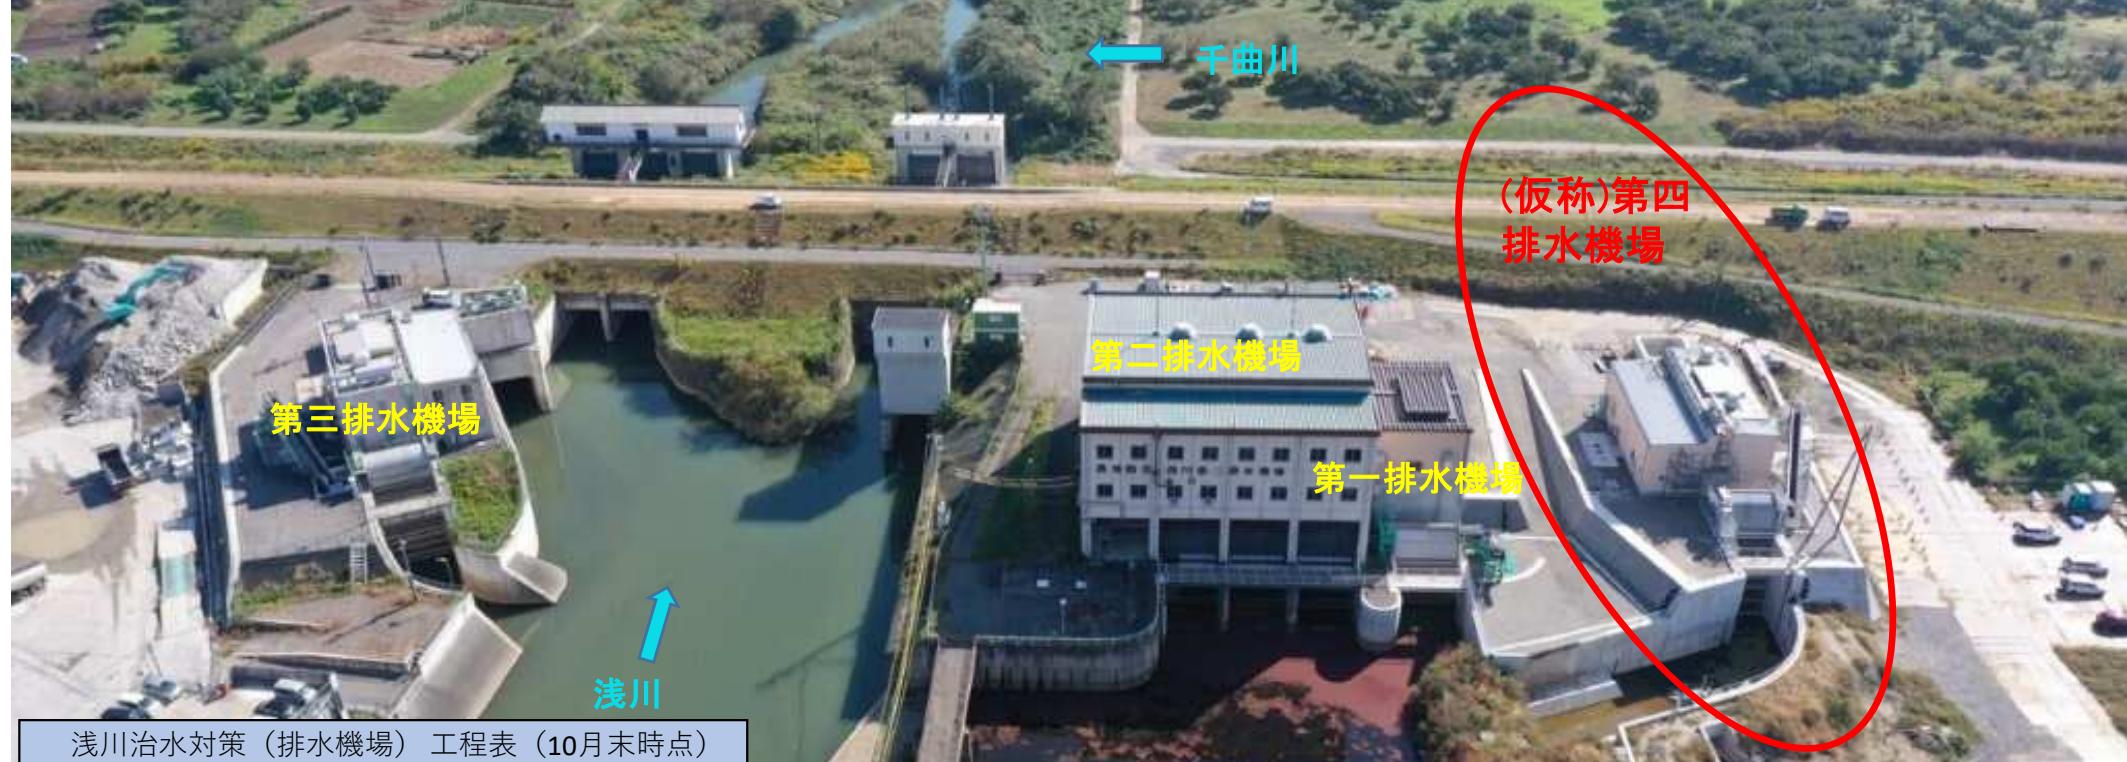
- 浅川排水機場の増設として、県の施工による「(仮称) 浅川 第四排水機場」の整備が**令和7年度末に完成予定**
- 毎秒 7 m³ の排水ポンプ工事を実施中 (機械・電気通信 設備工事等 実施中)

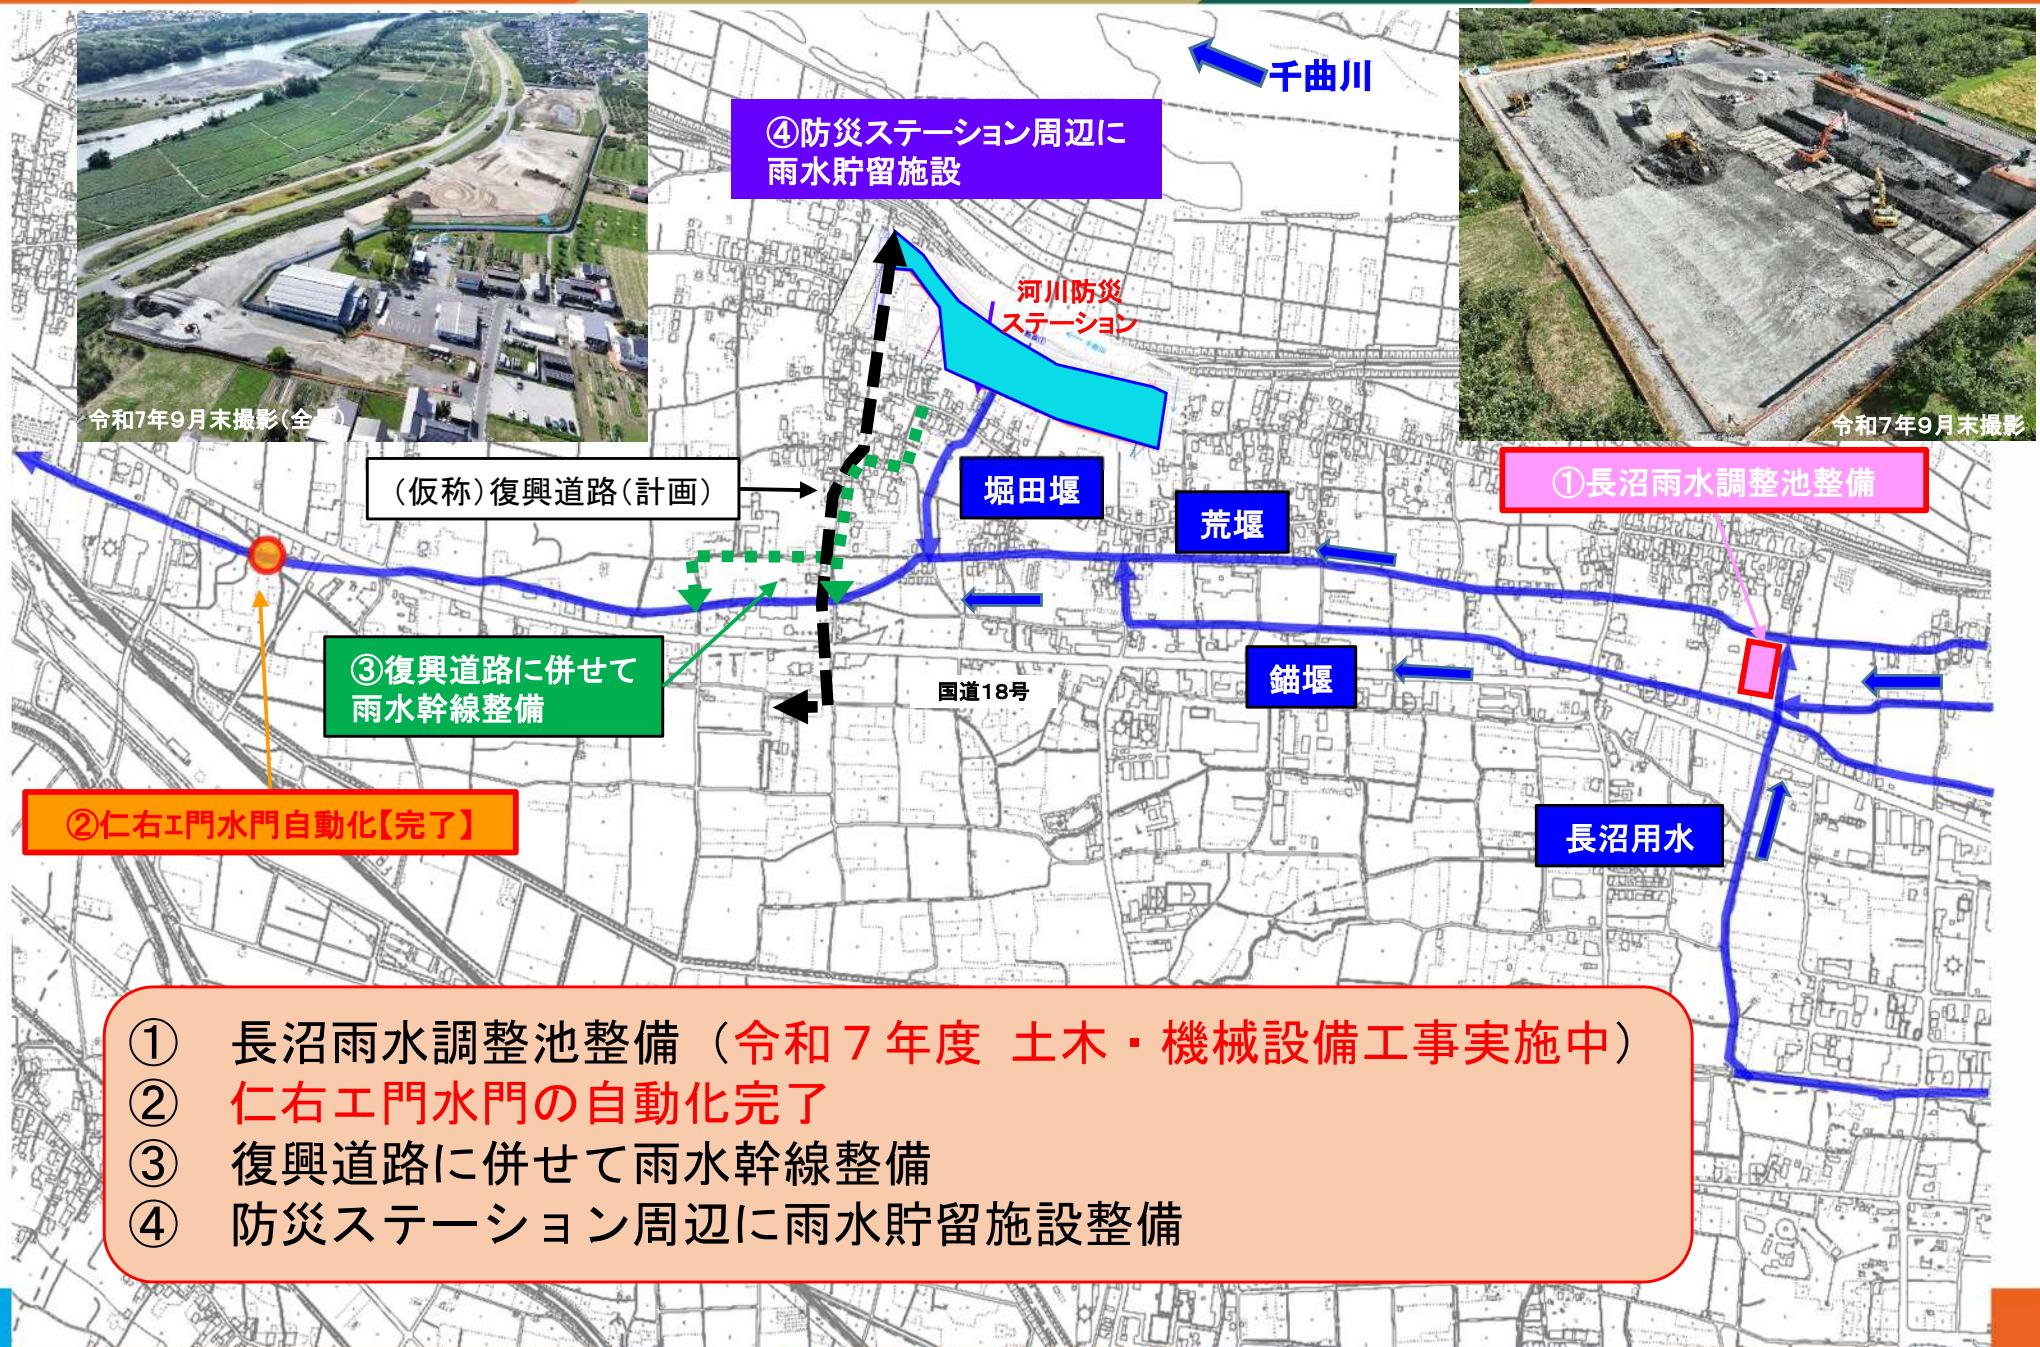
写真提供:県浅川改良事務所
(令和7年10月23日撮影)

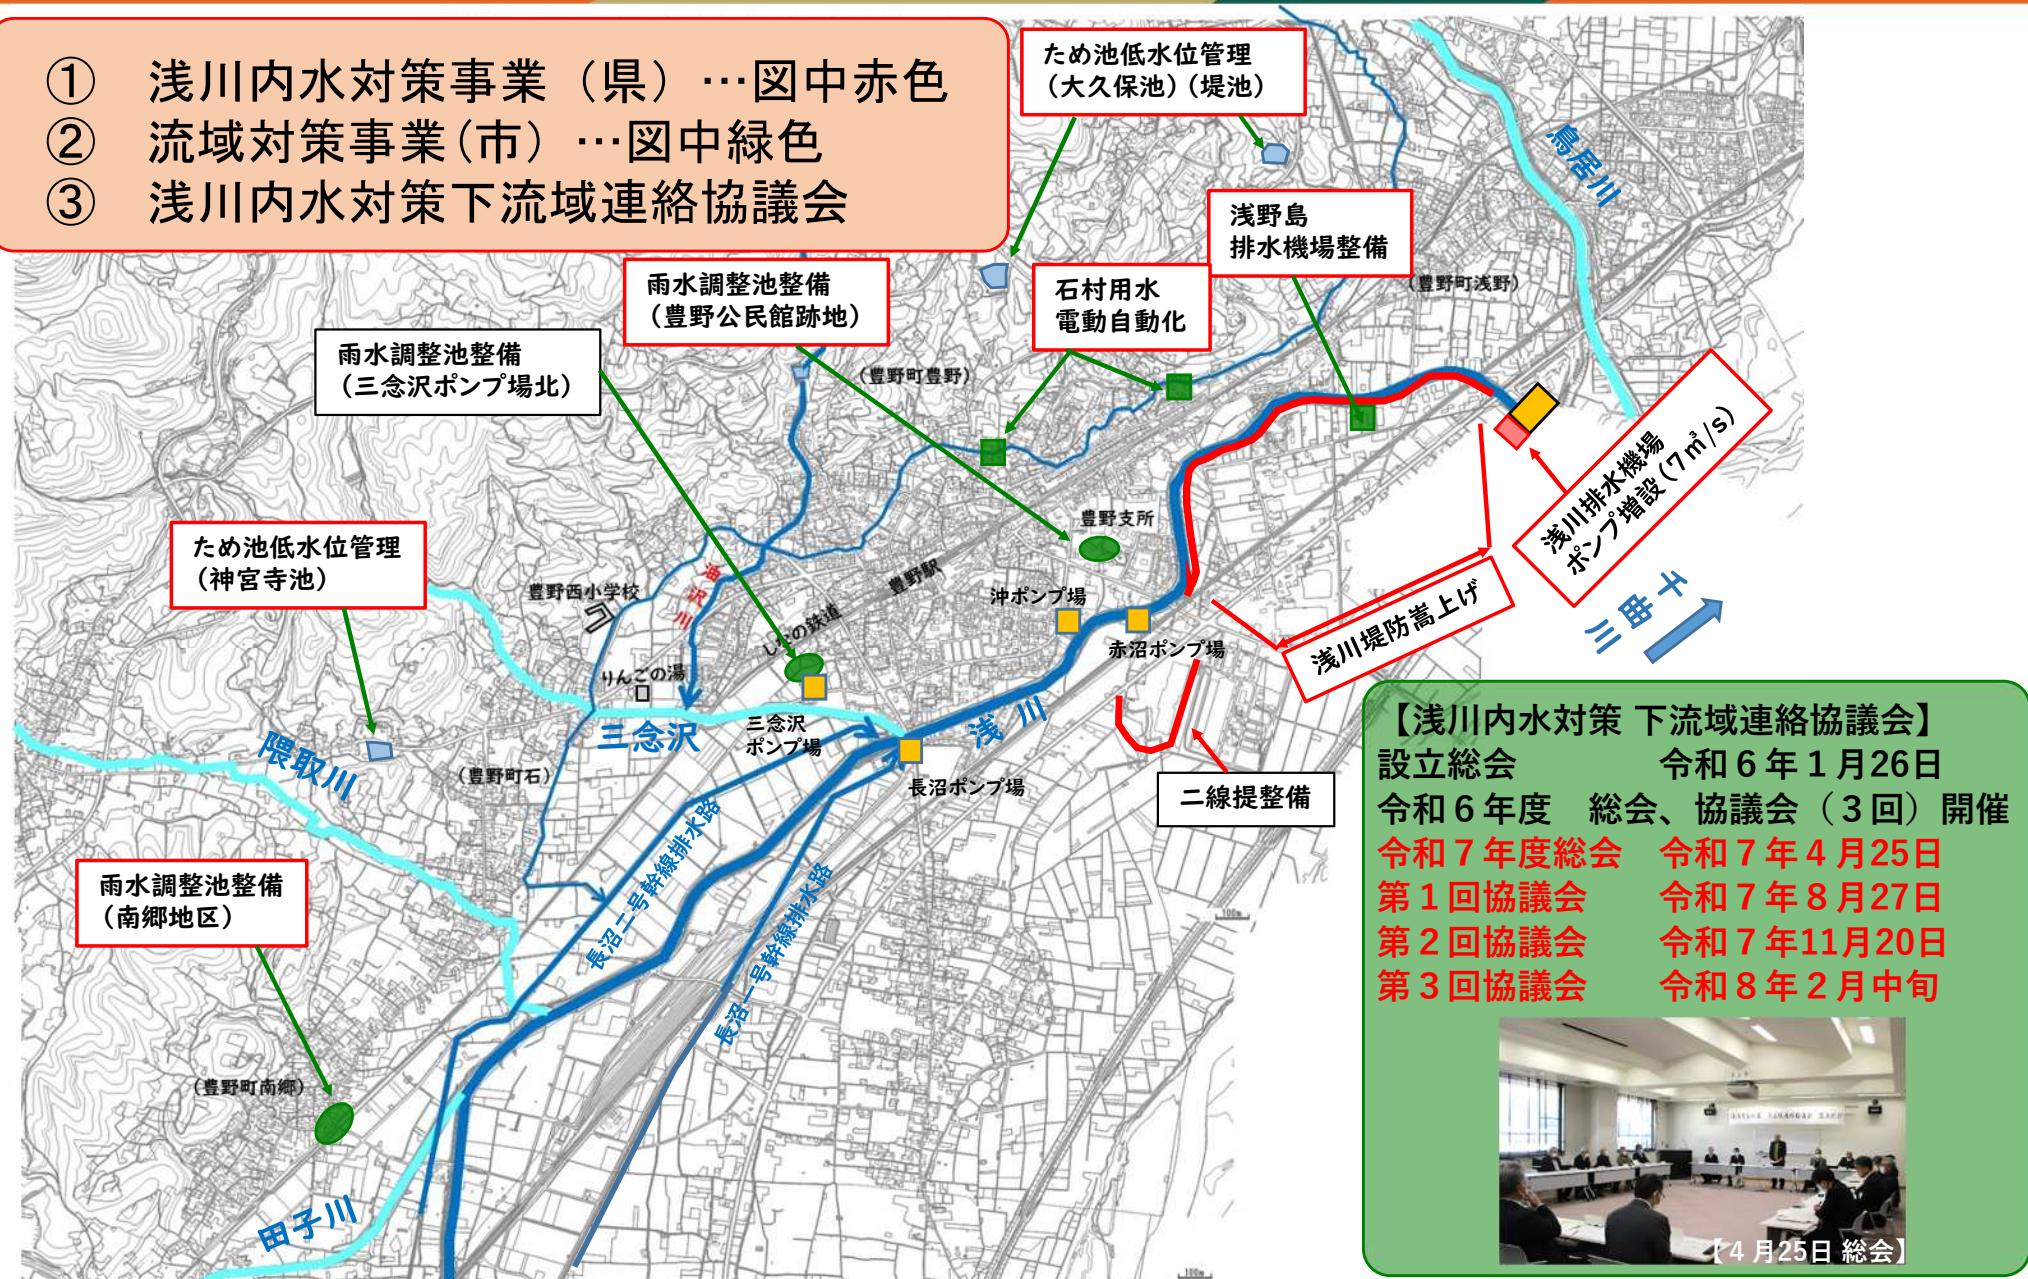
- ① 浅川内水対策事業（県）…図中赤色
- ② 流域対策事業（市）…図中緑色
- ③ 浅川内水対策下流域連絡協議会
